## 38. 온직천교(익산방향)

| 용역명 | 서부내륙고속도로 2025년 시설물 정기안전점검 용역(하반기) |
| 시설물명 | 온직천교(익산방향) |
| 점검일시 | 2025. 07 ~ 2025. 12 |

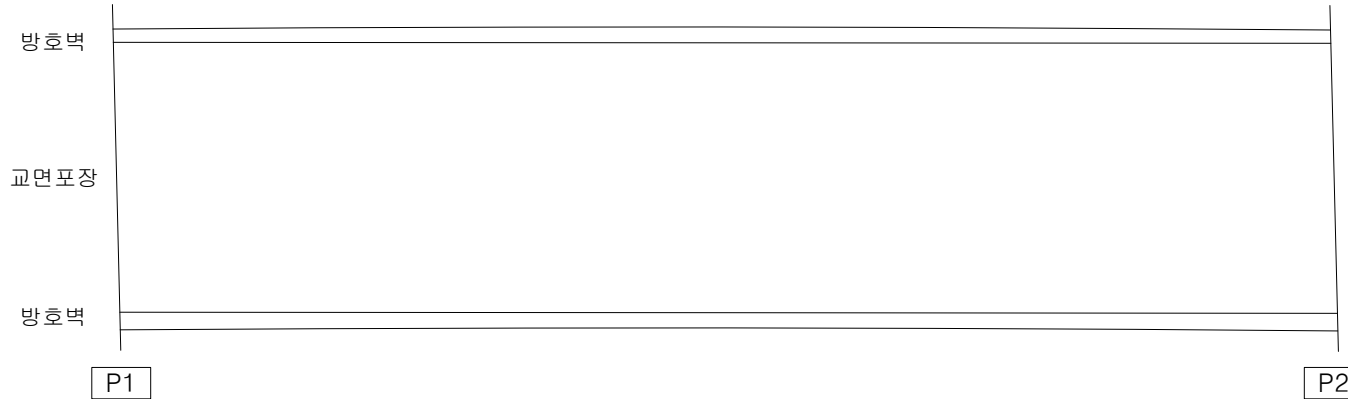
ID : 온직천교(익산방향) 바닥판 상면(S1)

| 번호 | 구분 | 결함 내용 | 손상규모 | | | | | | 비고 |
|---|---|---|---|---|---|---|---|---|---|
| 1 | 신규 | 방음벽 유리 파손 | - | - | - | 1 | 1 | EA | - |
| 2 | 신규 | 균열 | 0.3 | - | 1.5 | 1 | 1.5 | m | - |
| 3 | 신규 | 균열 | 0.3 | - | 1.5 | 1 | 1.5 | m | - |
