## 38. 온직천교(익산방향)

ID : 온직천교(익산방향) 바닥판 상면(S1)

| 용역명 | 서부내륙고속도로 2025년 시설물 정기안전점검 용역(하반기) |
| 시설물명 | 온직천교(익산방향) |

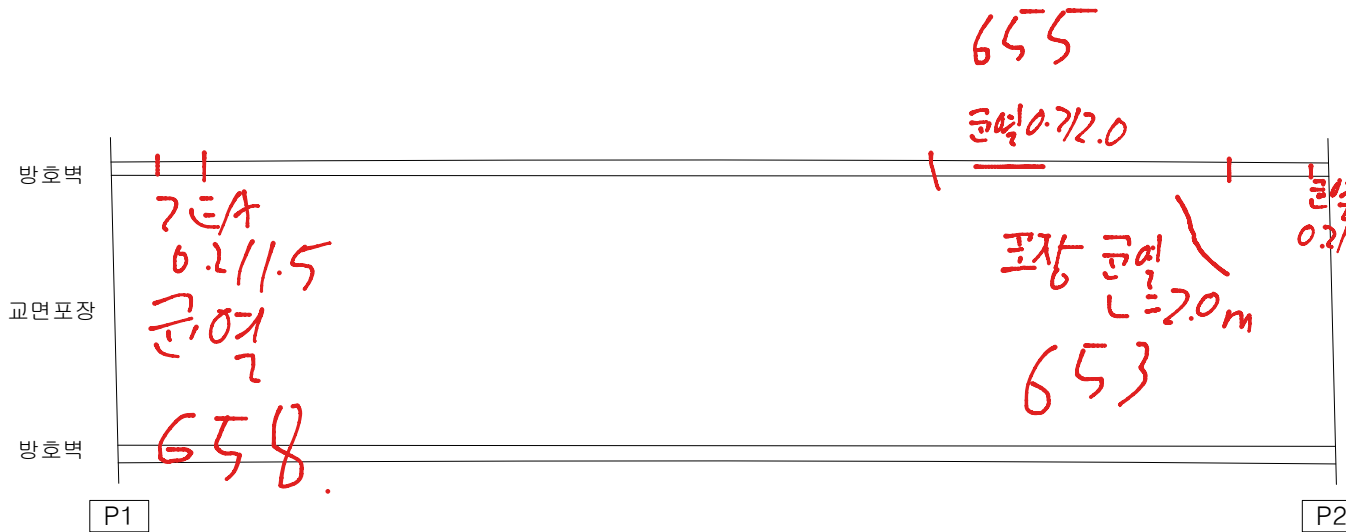
| 번호 | 구분 | 결함 내용 | 손상규모 | | | | | | 비고 |
|---|---|---|---|---|---|---|---|---|---|
| 1 | 신규 | 방음벽 유리 파손 | - | - | - | 1 | 1 | EA | - |
| 2 | 신규 | 균열 | 0.3 | - | 1.5 | 1 | 1.5 | m | - |
| 3 | 신규 | 균열 | 0.3 | - | 1.5 | 1 | 1.5 | m | - |
