## 39. 온직천교(평택방향)

| 범 | | 균열 | | 방수균열 | | 재료분리 | 용역명 | 서부내륙고속도로 2025년 시설물 정기안전점검 용역(하반기) | |

ID : 온직천교(평택방향) 바닥판 상면(S2)

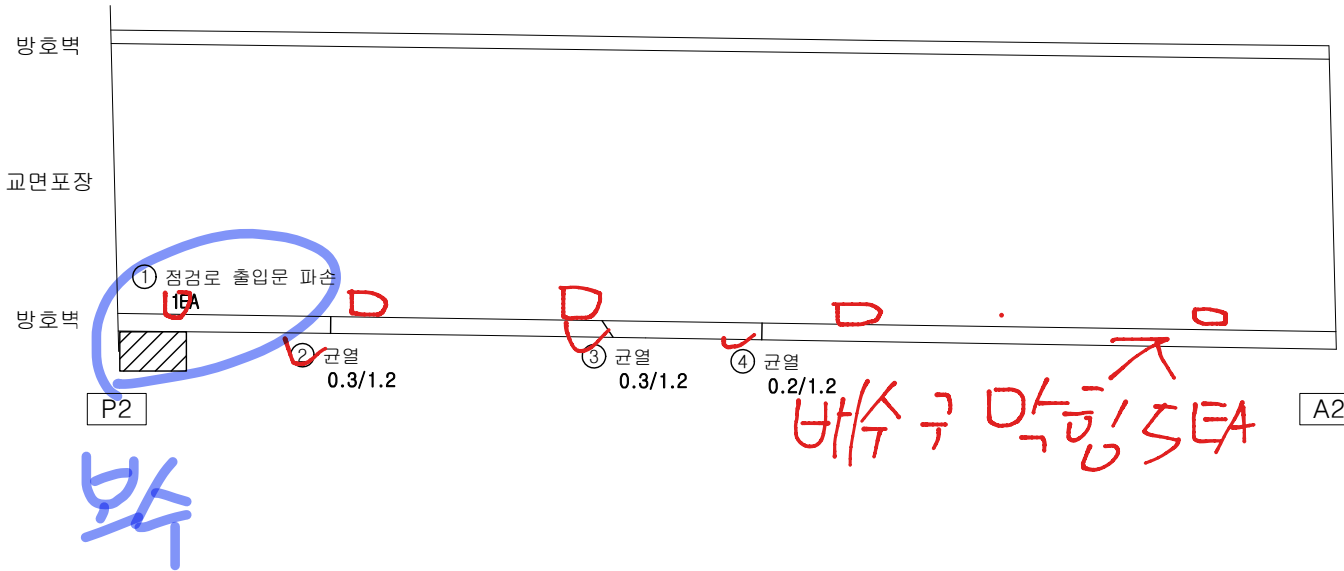
| 번호 | 구분 | 결함 내용 | 손상규모 | | | | | | 비고 |
|---|---|---|---|---|---|---|---|---|---|
| 1 | 신규 | 균열 | 0.3 | - | 1.2 | 1 | 1.2 | m | - |
