## 40. 용천교

| 용역명 | 서부내륙고속도로 2025년 시설물 정기안전점검 용역(하반기) |

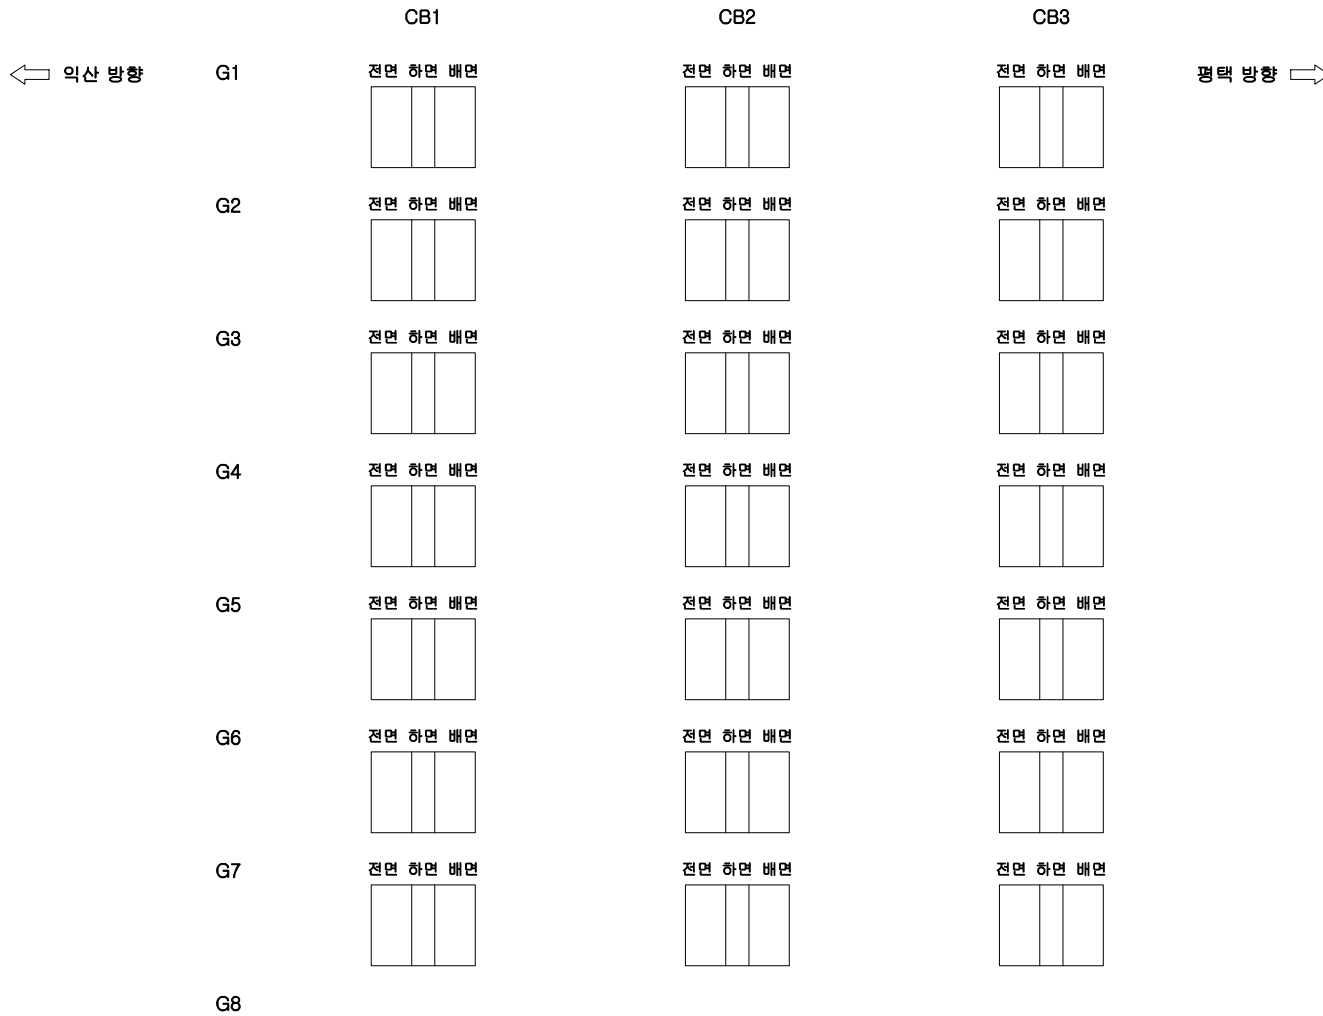
ID : 용천교 가로보(S3)

| 번호 | 구분 | 결함 내용 | 손상규모 | | | | | | 비고 |
|---|---|---|---|---|---|---|---|---|---|
| 1 | 신규 | 균열 | 0.3 | - | 2.0 | 1 | 2.0 | m | - |
| 3 | 신규 | 균열 | 0.2 | - | 2.0 | 1 | 2.0 | m | - |
| 4 | 신규 | 균열 | 0.3 | - | 2.0 | 1 | 2.0 | m | - |
