## 42. 월곡3교

| 용역명 | 서부내륙고속도로 2025년 시설물 정기안전점검 용역(하반기) |
| 시설물명 | 월곡3교 |

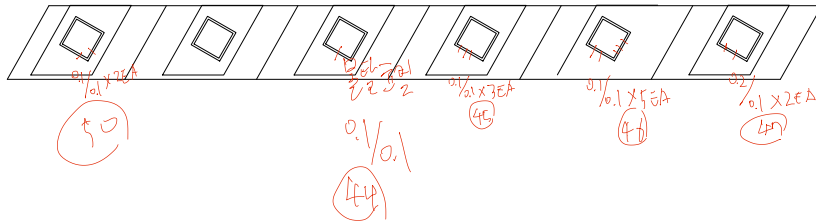
| 번호 | 구분 | 결함 내용 | 손상규모 | | | | | | 비고 |
|---|---|---|---|---|---|---|---|---|---|
| 1 | 신규 | 균열 | 0.2 | - | 2.0 | 1 | 2.0 | m | - |
