## 43. 월선2교(익산)

| 용역명 | 서부내륙고속도로 2025년 시설물 정기안전점검 용역(하반기) |

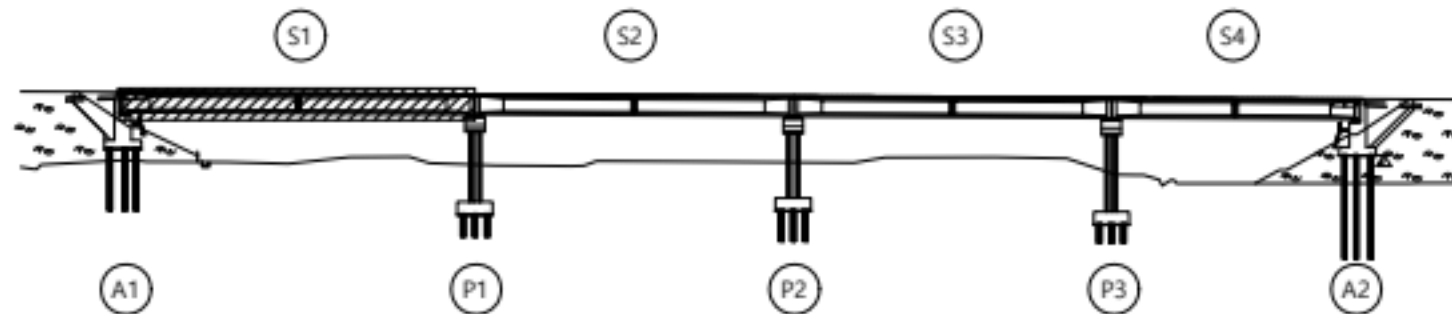
포장균열 ①  
0.3/3.0 5EA

| 번호 | 구분 | 결함내용 | 손상규모 | | | | | | 비고 |
|---|---|---|---|---|---|---|---|---|---|
| 1 | 신규 | 포장균열 | 0.3 | - | 3.0 | 5 | 15.0 | m | - |

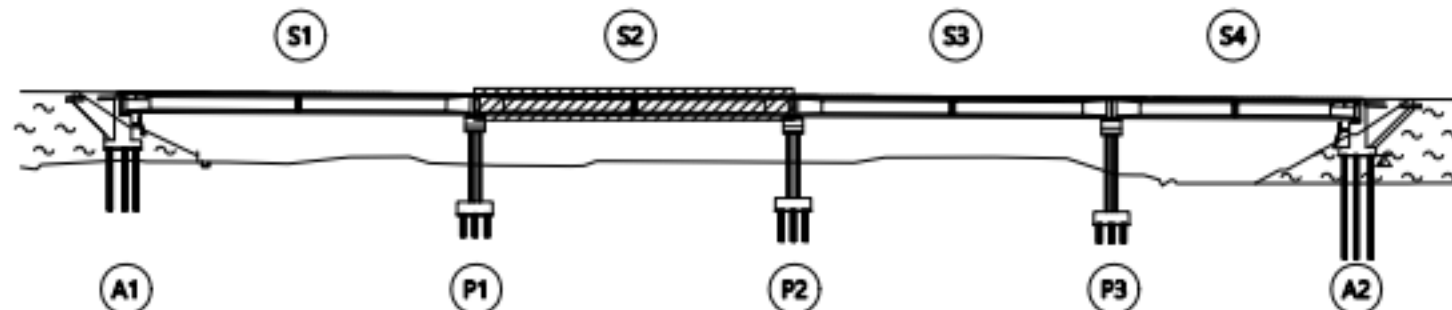
| 번호 | 구분 | 결함내용 | 손상규모 | | | | | | 비고 |
|---|---|---|---|---|---|---|---|---|---|
| 2 | 신규 | 포장 망상균열 | 0.2 | 5.0 | 5.0 | 1 | 25.0 | m² | - |

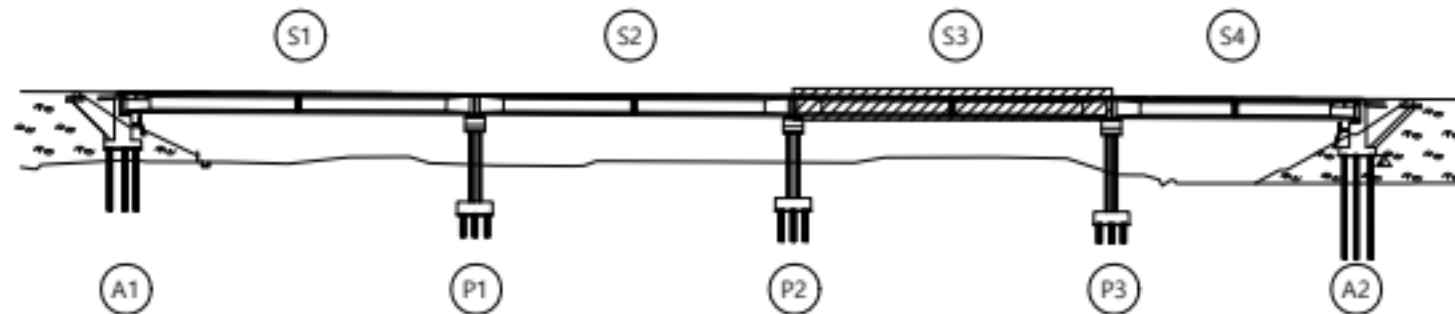
| 번호 | 구분 | 결함내용 | 손상규모 | | | | | | 비고 |
|---|---|---|---|---|---|---|---|---|---|
| 1 | 신규 | 포장균열 | 0.2 | - | 2.0 | 1 | 2.0 | m | - |

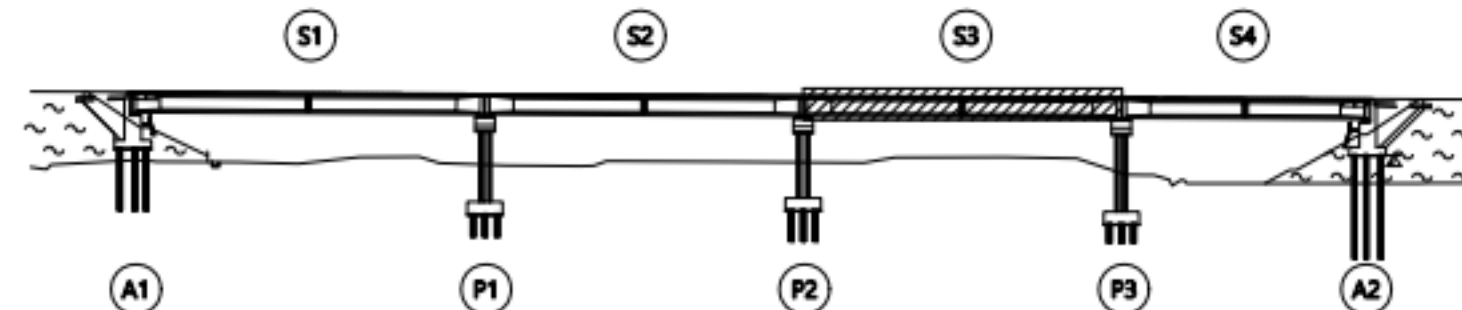
| 번호 | 구분 | 결함 내용 | 손상규모 | | | | | | 비고 |
|---|---|---|---|---|---|---|---|---|---|
| 1 | 신규 | 균열 | 0.2 | - | 1.0 | 2 | 2.0 | m | - |
| 2 | 신규 | 균열 | 0.2 | - | 1.5 | 1 | 1.5 | m | - |
| 3 | 신규 | 균열 | 0.2 | - | 1.0 | 3 | 3.0 | m | - |
| 4 | 신규 | 균열부백태 | 0.2 | - | 1.5 | 1 | 1.5 | m | - |
| 5 | 신규 | 균열 | 0.2 | - | 1.5 | 1 | 1.5 | m | - |

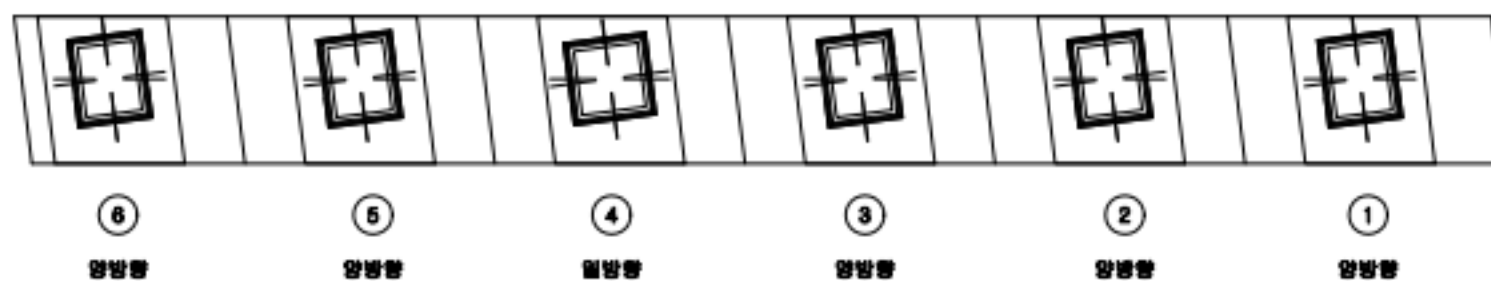
| 번호 | 구분 | 결함 내용 | 손상규모 | | | | | | 비고 |
|---|---|---|---|---|---|---|---|---|---|
| 1 | 신규 | 균열 | 0.2 | - | 1.0 | 1 | 1.0 | m | - |
| 2 | 신규 | 균열부백태 | 0.2 | - | 1.0 | 1 | 1.0 | m | - |
| 3 | 신규 | 누수흔적 | - | 0.2 | 2.2 | 1 | 0.44 | m² | - |

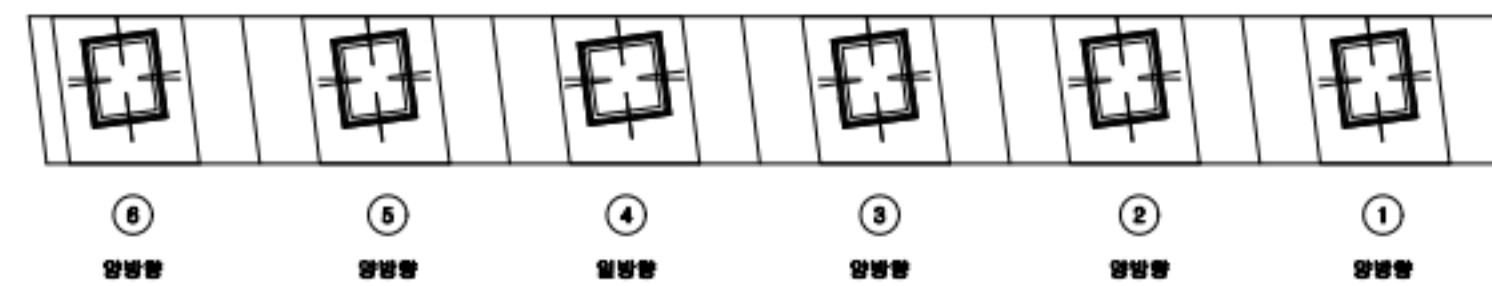
| 번호 | 구분 | 결함 내용 | 손상규모 | | | | | | 비고 |
|---|---|---|---|---|---|---|---|---|---|
| 1 | 신규 | 균열 | 0.2 | - | 2.2 | 1 | 2.2 | m | - |
