## 43. 월선2교(익산)

| 용역명 | 서부내륙고속도로 2025년 시설물 정기안전점검 용역(하반기) |

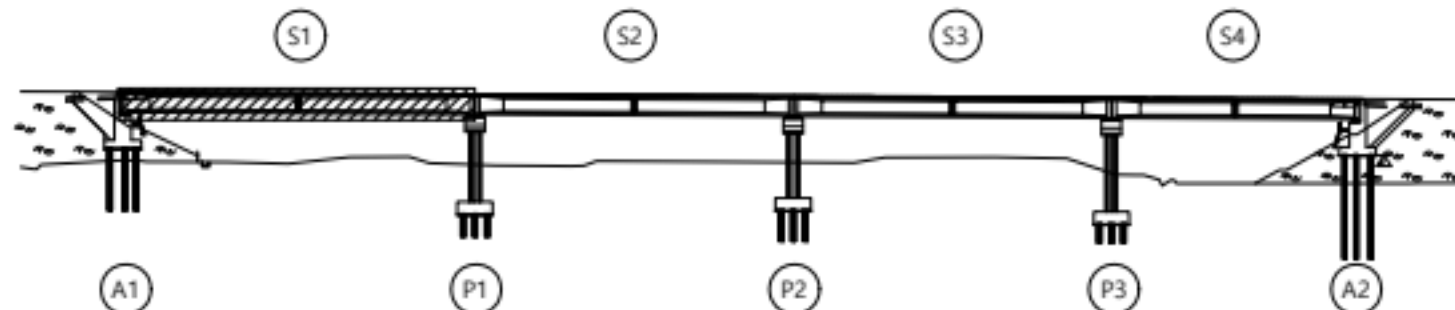
포장균열 ①  
0.3/3.0 5EA

| 번호 | 구분 | 결함내용 | 손상규모 | | | | | | 비고 |
|---|---|---|---|---|---|---|---|---|---|
| 1 | 신규 | 포장균열 | 0.3 | - | 3.0 | 5 | 15.0 | m | - |

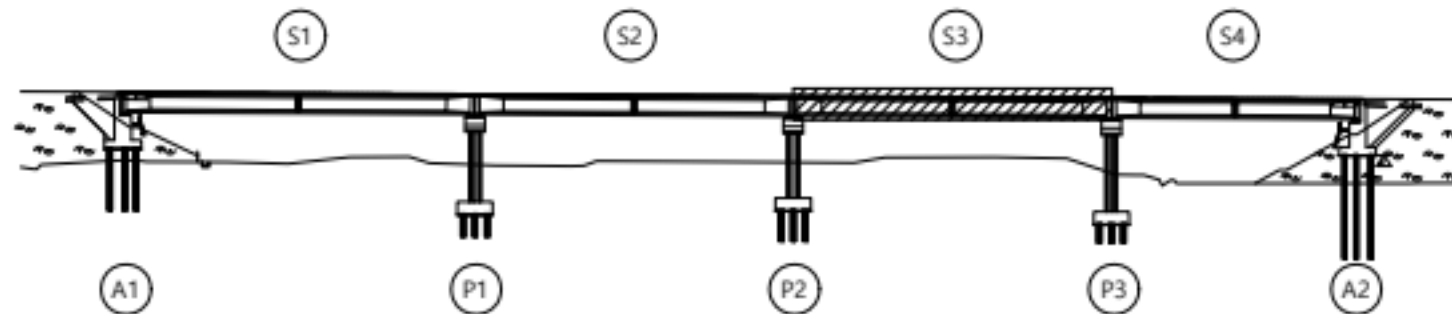
| 번호 | 구분 | 결함내용 | 손상규모 | | | | | | 비고 |
|---|---|---|---|---|---|---|---|---|---|
| 1 | 신규 | 포장균열 | 0.2 | - | 2.0 | 1 | 2.0 | m | - |

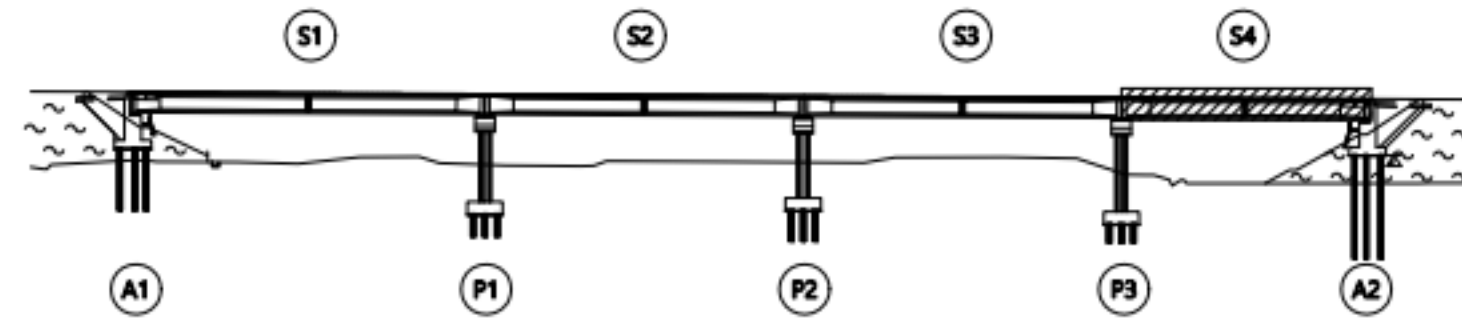
| 번호 | 구분 | 결함내용 | 손상규모 | | | | | | 비고 |
|---|---|---|---|---|---|---|---|---|---|
| 1 | 신규 | 균열 | 0.2 | - | 1.0 | 2 | 2.0 | m | - |
| 2 | 신규 | 균열 | 0.2 | - | 1.5 | 1 | 1.5 | m | - |
| 3 | 신규 | 균열 | 0.2 | - | 1.0 | 3 | 3.0 | m | - |
| 4 | 신규 | 균열부백태 | 0.2 | - | 1.5 | 1 | 1.5 | m | - |
| 5 | 신규 | 균열 | 0.2 | - | 1.5 | 1 | 1.5 | m | - |

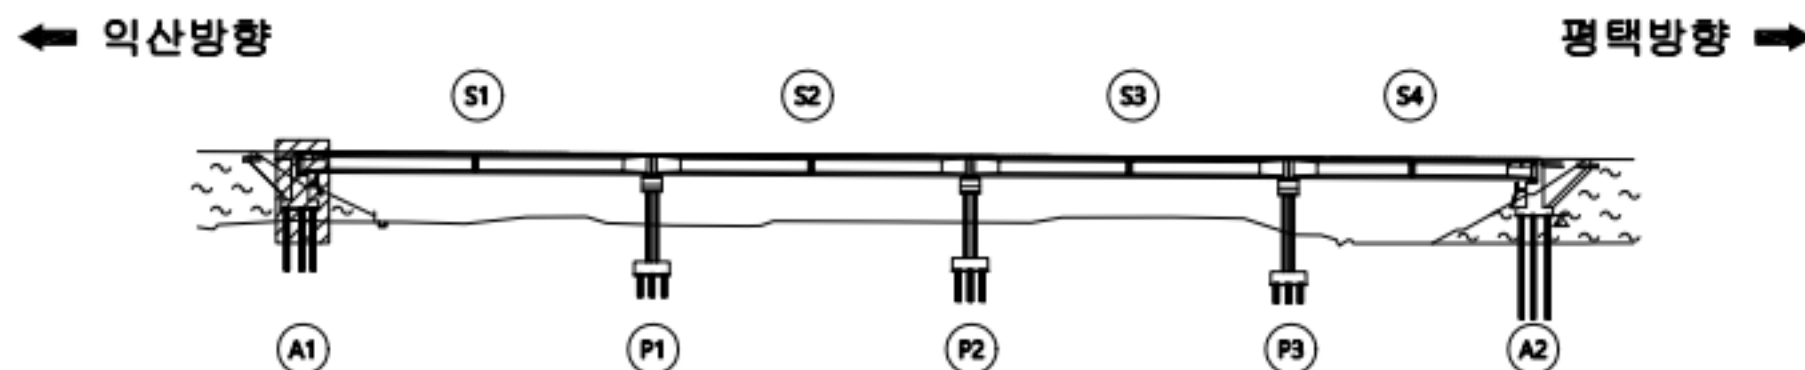
| 번호 | 구분 | 결함내용 | 손상규모 | | | | | | 비고 |
|---|---|---|---|---|---|---|---|---|---|
| 1 | 신규 | 균열 | 0.2 | - | 1.0 | 1 | 1.0 | m | - |
| 2 | 신규 | 균열부백태 | 0.2 | - | 1.0 | 1 | 1.0 | m | - |
| 3 | 신규 | 누수흔적 | - | 0.2 | 2.2 | 1 | 0.44 | m² | - |

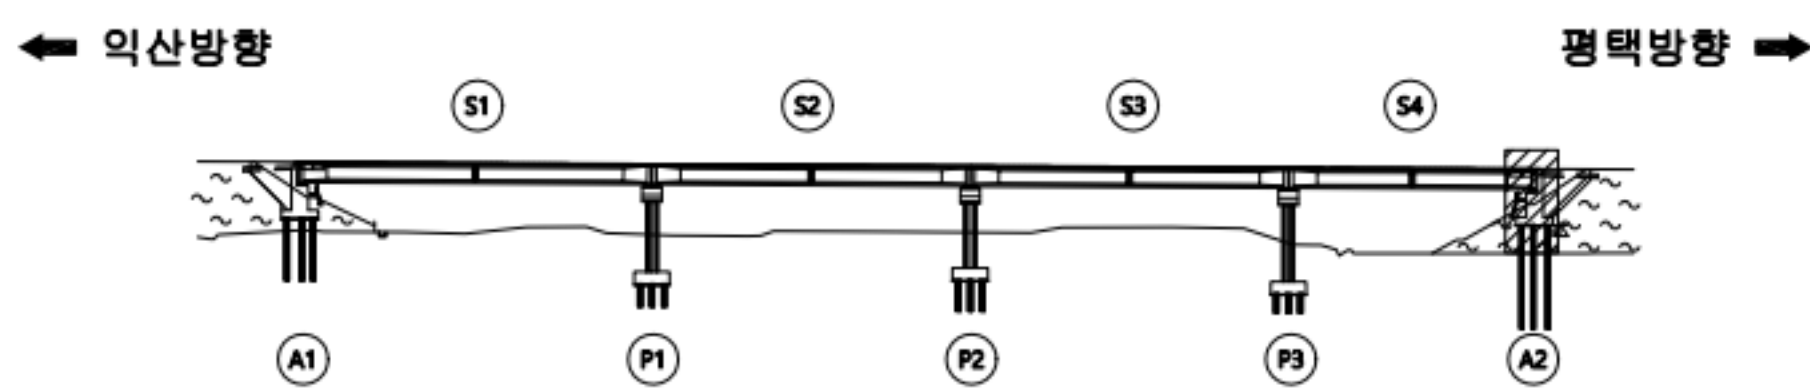
| 번호 | 구분 | 결함 내용 | 손상규모 | | | | | | 비고 |
|---|---|---|---|---|---|---|---|---|---|
| 1 | 신규 | 균열 | 0.2 | - | 2.2 | 1 | 2.2 | m | - |
