## 44. 월선2교(평택)

ID : 월선2교(평택) 바닥판 상면(S1)

| 용역명 | 서부내륙고속도로 2025년 시설물 정기안전점검 용역(하반기) |

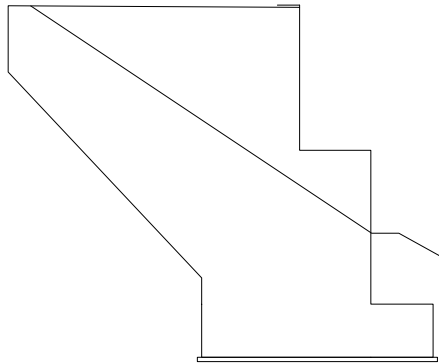
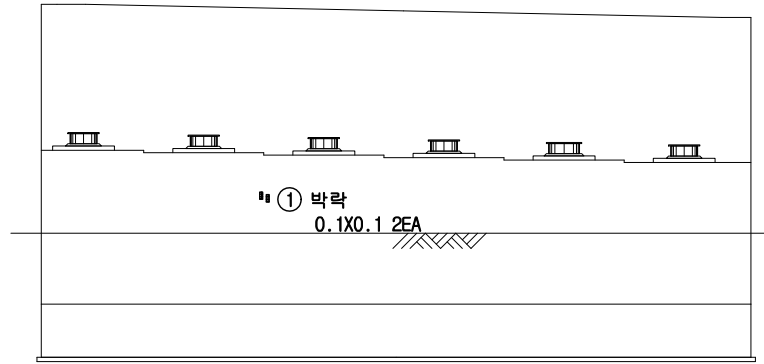
ID : 월선2교(평택) 교대(A1)

\*플레이트 부식 2EA

| 번호 | 구분 | 결함내용 | 손상규모 | | | | | | 비고 |
|---|---|---|---|---|---|---|---|---|---|
| 1 | 신규 | 균열 | 0.2 | - | 2.0 | 1 | 2.0 | m | - |

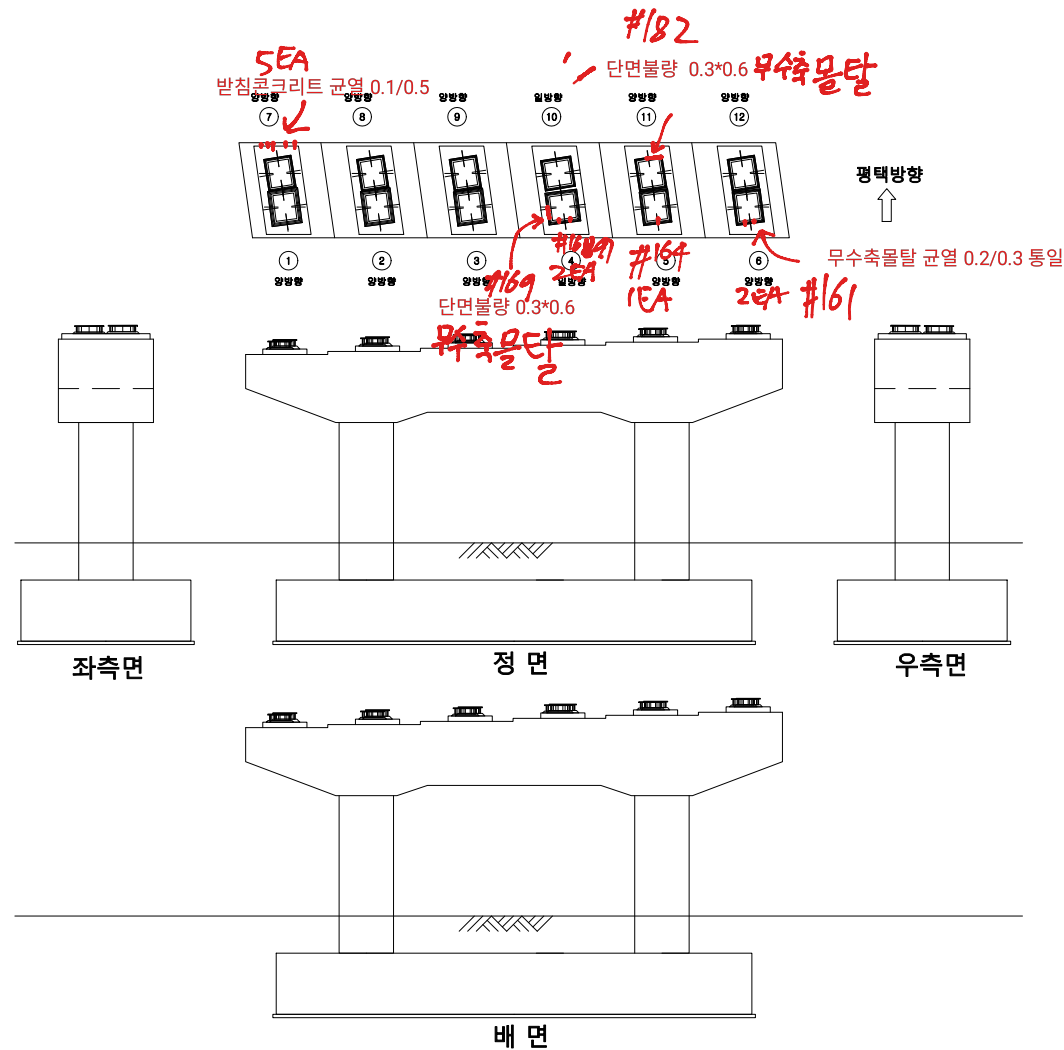
월선2교(평택) 교각(P1) ~~P1~~ P2

신규손상은 p2에 추가
