## 44. 월선2교(평택)

| 용역명 | 서부내륙고속도로 2025년 시설물 정기안전점검 용역(하반기) |

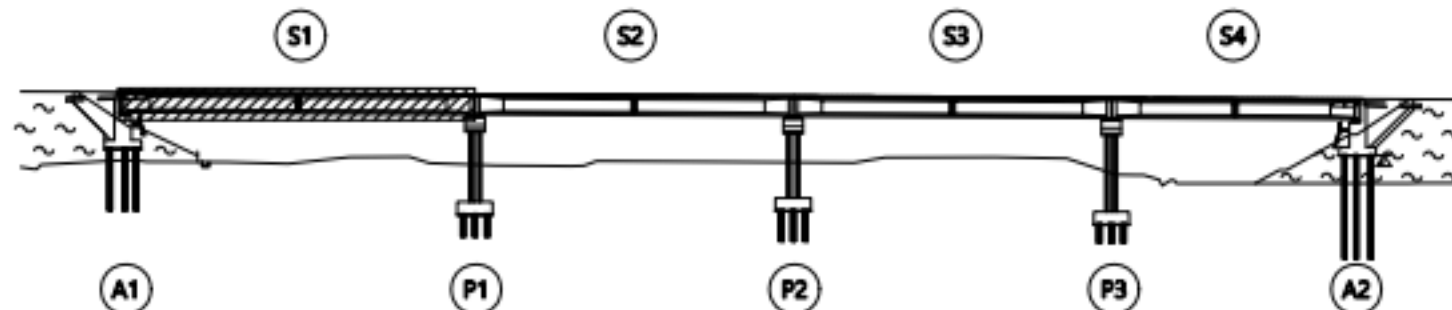
| 번호 | 구분 | 결함내용 | 손상규모 | | | | | | 비고 |
|---|---|---|---|---|---|---|---|---|---|
| 1 | 신규 | 후타재균열 | 0.2 | - | 0.6 | 4 | 2.4 | m | - |
| 2 | 신규 | 이물질퇴적 | - | - | 2.0 | 1 | 2.0 | m | - |

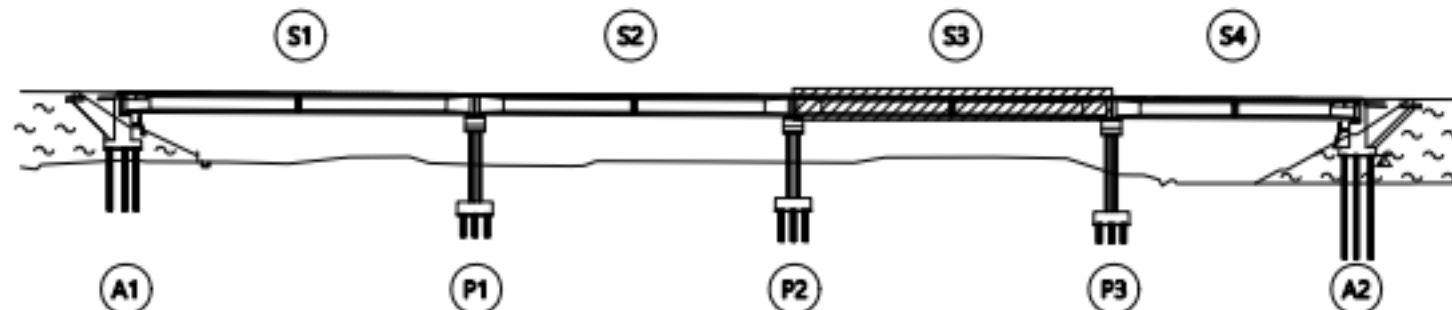
| 번호 | 구분 | 결함내용 | 손상규모 | | | | | | 비고 |
|---|---|---|---|---|---|---|---|---|---|
| 1 | 신규 | 균열 | 0.2 | - | 1.2 | 1 | 1.2 | m | - |

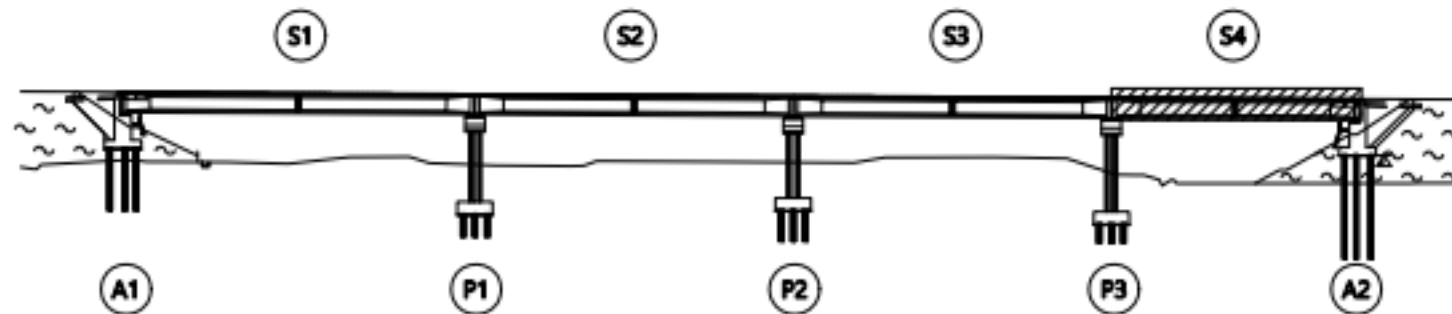
| 번호 | 구분 | 결함내용 | 손상규모 | | | | | | 비고 |
|---|---|---|---|---|---|---|---|---|---|
| 1 | 신규 | 포장균열 | 0.2 | - | 1.0 | 1 | 1.0 | m | - |

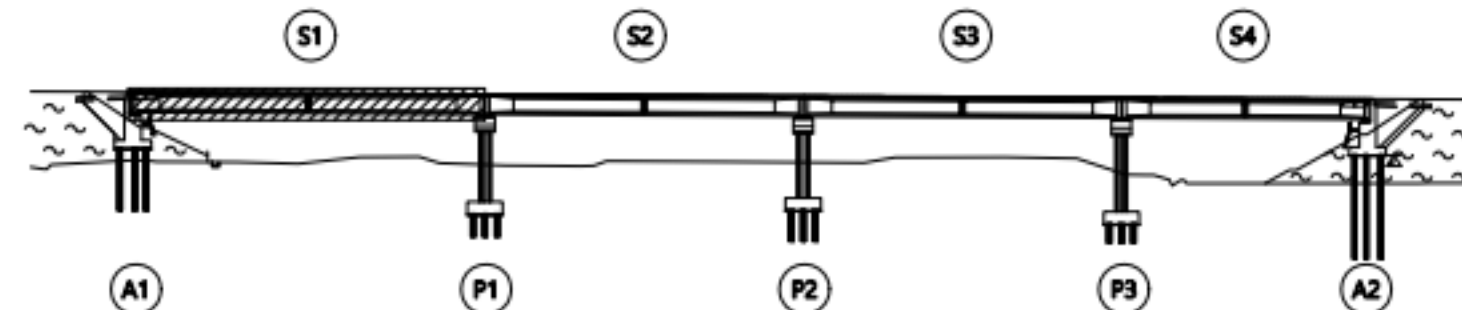
| 번호 | 구분 | 결함 내용 | 손상규모 | | | | | | 비고 |
|---|---|---|---|---|---|---|---|---|---|
| 1 | 신규 | 균열 | 0.2 | - | 3.0 | 1 | 3.0 | m | - |
| 2 | 신규 | 균열 | 0.2 | - | 2.0 | 1 | 2.0 | m | - |
| 3 | 신규 | 균열 | 0.2 | - | 1.0 | 1 | 1.0 | m | - |

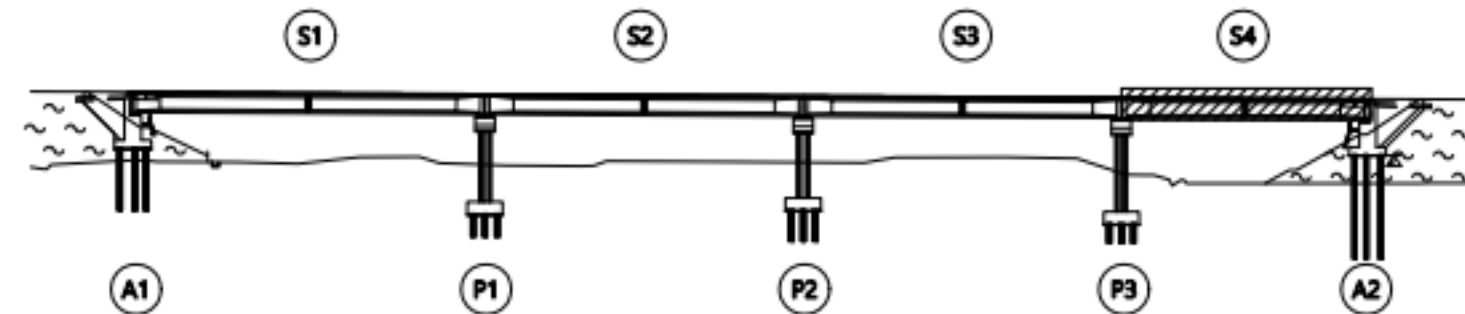
| 번호 | 구분 | 결함 내용 | 손상규모 | | | | | | 비고 |
|---|---|---|---|---|---|---|---|---|---|
| 1 | 신규 | 균열 | 0.2 | - | 1.2 | 2 | 2.4 | m | - |

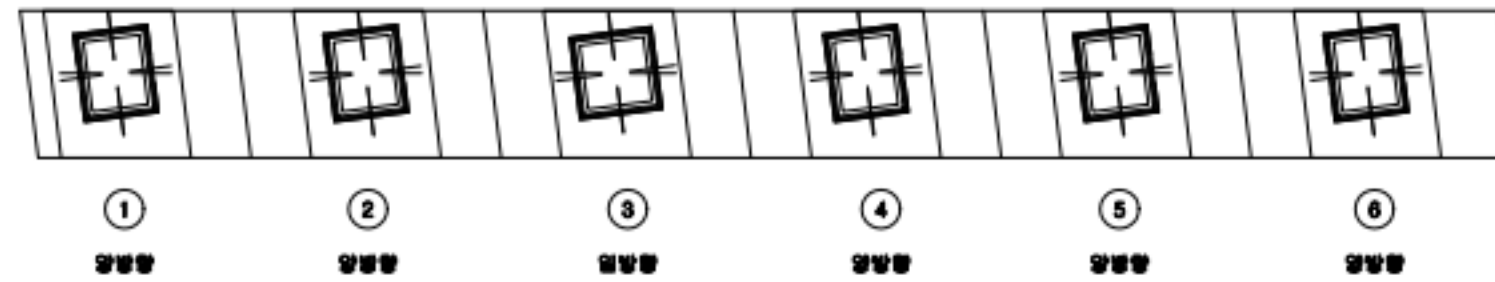
| 번호 | 구분 | 결함 내용 | 손상규모 | | | | | | 비고 |
|---|---|---|---|---|---|---|---|---|---|
| 1 | 신규 | 균열 | 0.2 | - | 2.0 | 1 | 2.0 | m | - |

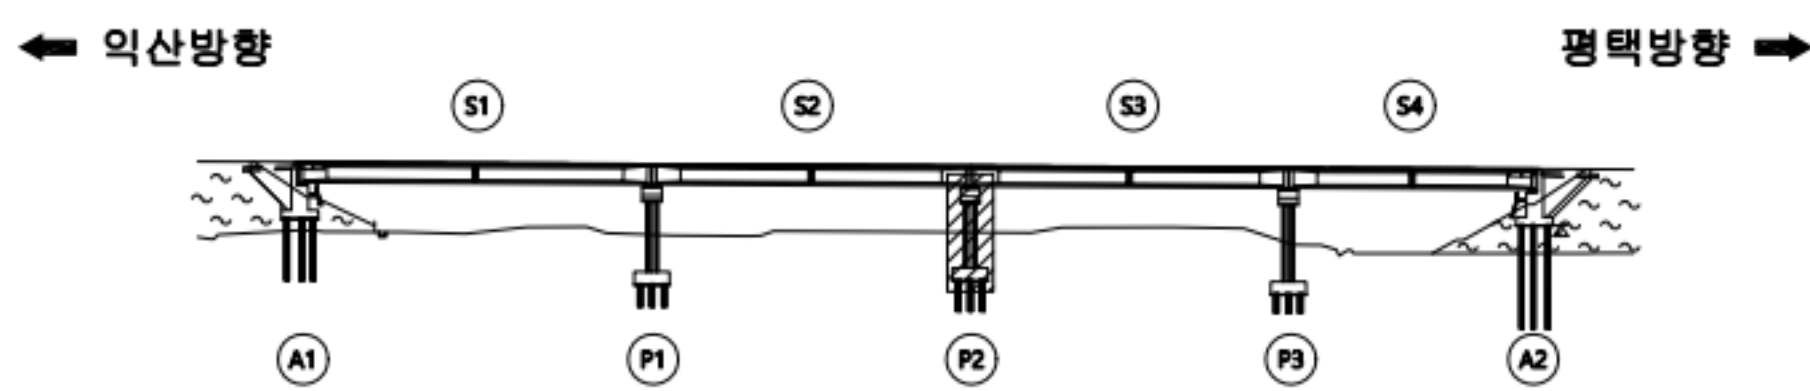
| 번호 | 구분 | 결함내용 | 손상규모 | | | | | | 비고 |
|---|---|---|---|---|---|---|---|---|---|
| 1 | 신규 | 균열부백테 | 0.1 | - | 2.0 | 1 | 2.0 | m | - |
| 2 | 신규 | 균열 | 0.1 | - | 2.0 | 1 | 2.0 | m | - |
