# 45. 은사천교

ID : 은사천교 바닥판 상면(S1)

| 용역명 | 서부내륙고속도로 2025년 시설물 정기안전점검 용역(하반기) |

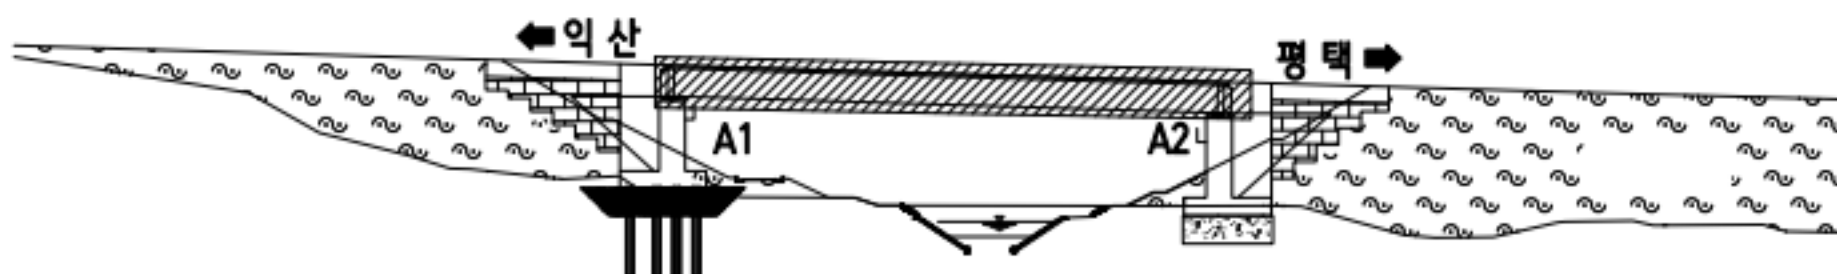
| 번호 | 구분 | 결함내용 | 손상규모 | | | | | | 비고 |
|---|---|---|---|---|---|---|---|---|---|
| 1 | 신규 | 포장 균열 | 0.2 | - | 1.0 | 1 | 1.0 | m | - |
| 2 | 신규 | 포장 균열 | 0.2 | - | 3.0 | 1 | 3.0 | m | - |
| 3 | 신규 | 포장 균열 | 0.2 | - | 4.0 | 1 | 4.0 | m | - |
| 4 | 신규 | 균열 | 0.2 | - | 1.2 | 1 | 1.2 | m | - |
| 5 | 신규 | 포장 균열 | 0.2 | - | 3.0 | 3 | 9.0 | m | - |
| 6 | 신규 | 포장 균열 | 0.2 | - | 4.0 | 2 | 8.0 | m | - |
| 7 | 신규 | 포장 균열 | 0.6 | - | 5.0 | 1 | 5.0 | m | - |

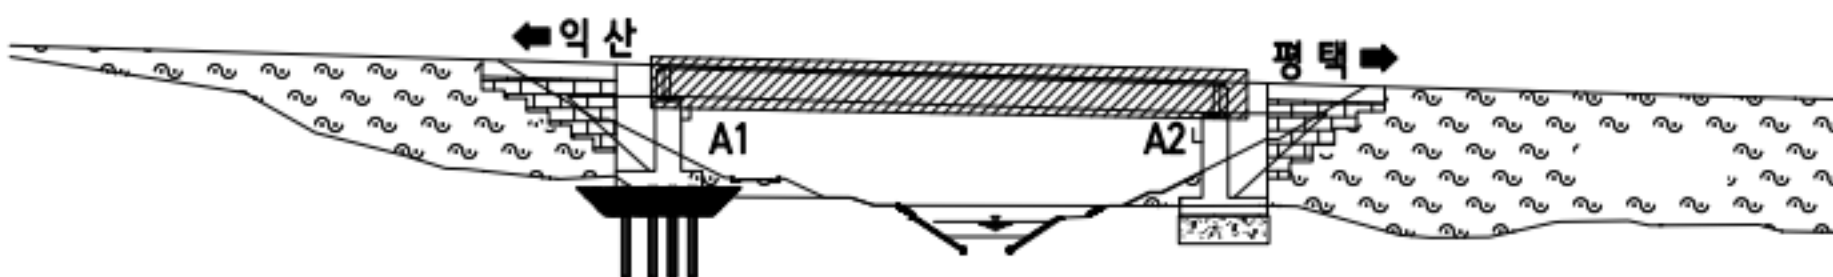
ID : 은사천교 바닥판 하면(S1)

| 번호 | 구분 | 결함내용 | 손상규모 | | | | | | 비고 |
|---|---|---|---|---|---|---|---|---|---|
| 1 | 신규 | 망상균열 | 0.2 | 3.0 | 25.0 | 7 | 525.0 | m <sup>2</sup> | - |
| 2 | 신규 | 균열부 백태 | 0.2 | - | 1.0 | 8 | 8.0 | m | - |

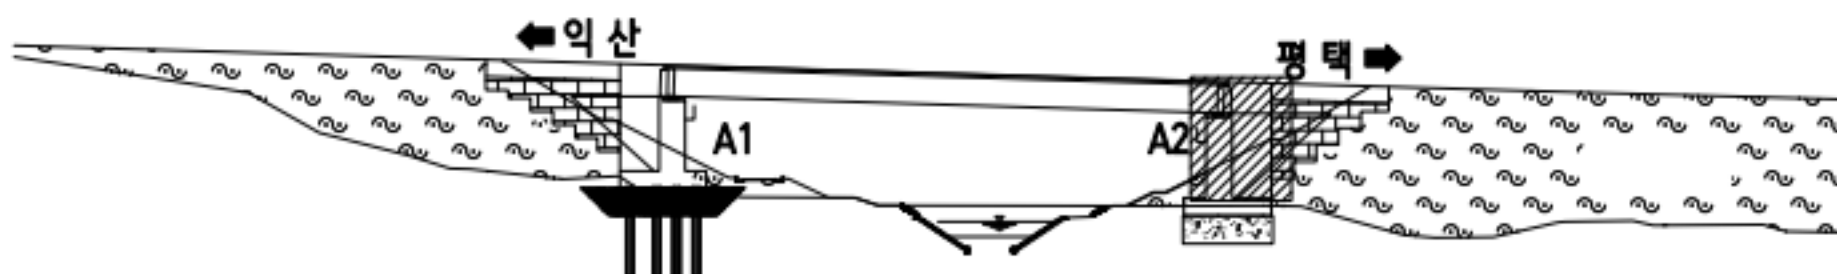
| 번호 | 구분 | 결함내용 | 손상규모 | | | | | | 비고 |
|---|---|---|---|---|---|---|---|---|---|
| 1 | 신규 | 망상균열 | 0.2 | 6.0 | 30.0 | 1 | 180.0 | m <sup>2</sup> | - |

① 망상균열  
6.0X30.0(cw=0.2)
