## 47. 장벌교

ID : 장벌교 바닥판 상면(S1)

| 용역명 | 서부내륙고속도로 2025년 시설물 정기안전점검 용역(하반기) |

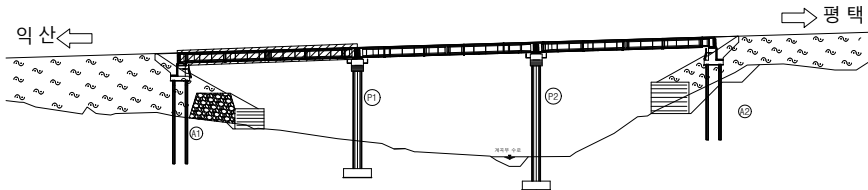
① 균열  
0.2/1.5

② 균열  
0.2/3.0

| 번호 | 구분 | 결함내용 | 손상규모 | | | | | | 비고 |
|---|---|---|---|---|---|---|---|---|---|
| 1 | 신규 | 균열 | 0.2 | - | 1.5 | 1 | 1.5 | m | - |
| 2 | 신규 | 균열 | 0.2 | - | 3.0 | 1 | 3.0 | m | - |

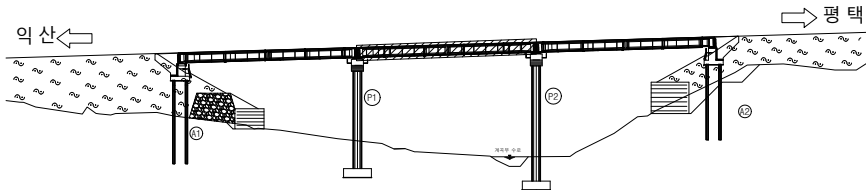
① 균열부백태  
0.1/0.3

② 균열  
0.2/1.5

| 번호 | 구분 | 결함내용 | 손상규모 | | | | | | 비고 |
|---|---|---|---|---|---|---|---|---|---|
| 1 | 신규 | 균열 | 0.1 | - | 0.3 | 1 | 0.3 | m | - |
| 2 | 신규 | 균열 | 0.2 | - | 1.5 | 1 | 1.5 | m | - |

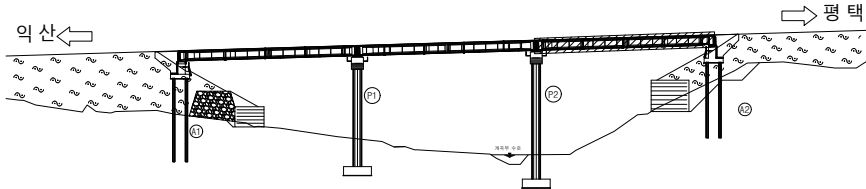
| 번호 | 구분 | 결함내용 | 손상규모 | | | | | | 비고 |
|---|---|---|---|---|---|---|---|---|---|
| 1 | 신규 | 포장균열 | 0.2 | - | 4.0 | 1 | 4.0 | m | - |
| 2 | 신규 | 균열 | 0.2 | - | 2.0 | 1 | 2.0 | m | - |
| 4 | 신규 | 포장균열 | 0.2 | - | 0.5 | 1 | 0.5 | m | - |

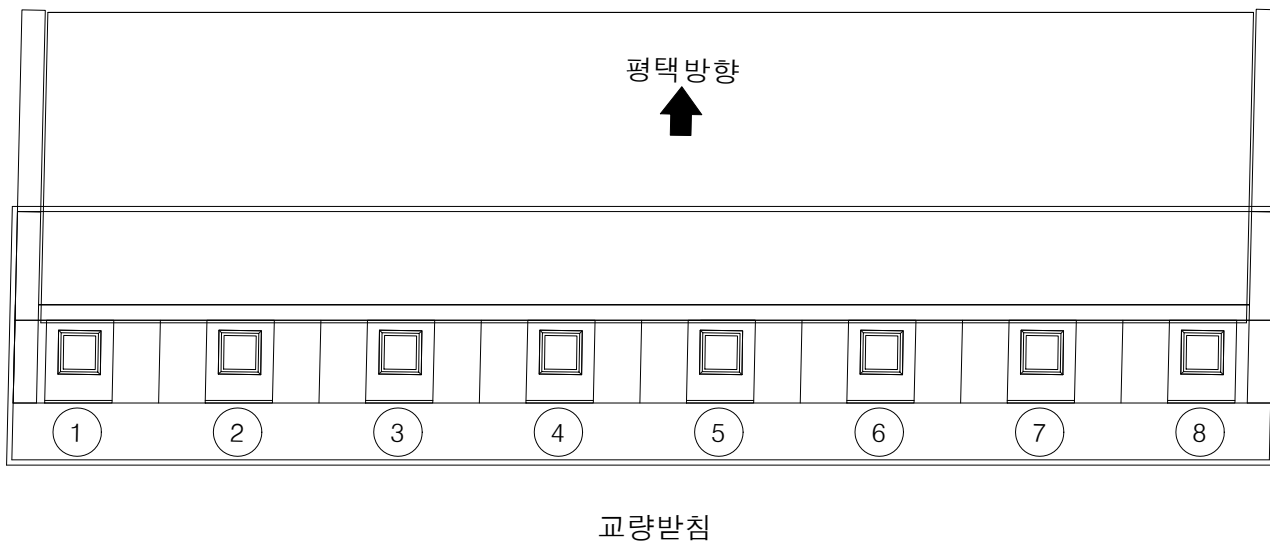
ID : 장벌교 교대(A2)

| 번호 | 구분 | 결함내용 | 손상규모 | | | | | | 비고 |
|---|---|---|---|---|---|---|---|---|---|
| 1 | 신규 | 균열부백태 | 0.2 | - | 0.5 | 2 | 1.0 | m | - |
| 2 | 신규 | 균열 | 0.2 | - | 1.0 | 1 | 1.0 | m | - |
| 3 | 신규 | 균열 | 0.2 | - | 0.5 | 1 | 0.5 | m | - |
