## 47. 장벌교

ID : 장벌교 바닥판 상면(S1)

| 범<br>례 | 균열 | 망상균열 | 재료분리 | 용역명 | 서부내륙고속도로 2025년 시설물 정기안전점검 용역(하반기) |

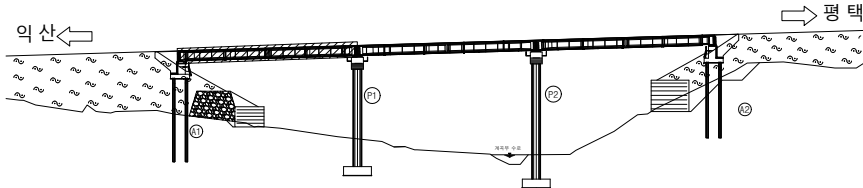
균.바  
0.2/2.0

② 균열  
0.2/3.0

마 4  
70X13.0

① 균열  
0.2/1.5

| 번호 | 구분 | 손상내용 | 손상규모 | | | | | | 비고 |
|---|---|---|---|---|---|---|---|---|---|
| 1 | 신규 | 균열 | 0.2 | - | 1.5 | 1 | 1.5 | m | - |
| 2 | 신규 | 균열 | 0.2 | - | 3.0 | 1 | 3.0 | m | - |

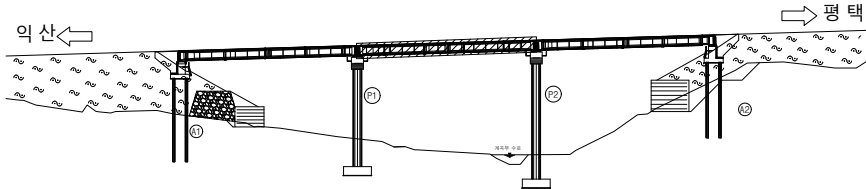
ID : 장벌교 바닥판 상면(S2)

0.7 / 3.0  
균열

① 균열 부백태  
0.1/0.3

균열  
0.7/1.2

② 균열  
0.2/1.5

| 번호 | 구분 | 결함 내용 | 손상규모 | | | | | | 비고 |
|---|---|---|---|---|---|---|---|---|---|
| 1 | 신규 | 균열 | 0.1 | - | 0.3 | 1 | 0.3 | m | - |
| 2 | 신규 | 균열 | 0.2 | - | 1.5 | 1 | 1.5 | m | - |
