## 47. 장벌교

ID : 장벌교 바닥판 상면(S1)

| 용역명 | 서부내륙고속도로 2025년 시설물 정기안전점검 용역(하반기) |

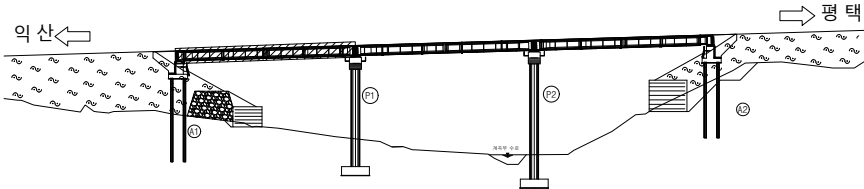
② 균열  
0.2/3.0

① 균열  
0.2/1.5

| 번호 | 구분 | 결함내용 | 손상규모 | | | | | | 비고 |
|---|---|---|---|---|---|---|---|---|---|
| 1 | 신규 | 균열 | 0.2 | - | 1.5 | 1 | 1.5 | m | - |
| 2 | 신규 | 균열 | 0.2 | - | 3.0 | 1 | 3.0 | m | - |

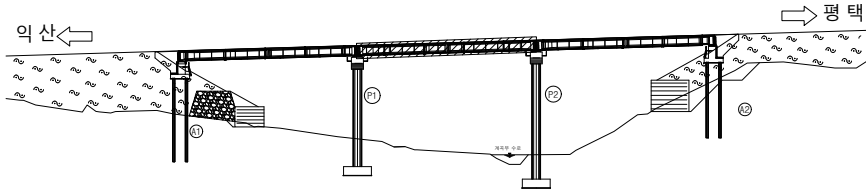
ID : 장벌교 바닥판 상면(S2)

① 균열부백태  
0.1/0.3

② 균열  
0.2/1.5

| 번호 | 구분 | 결함내용 | 손상규모 | | | | | | 비고 |
|---|---|---|---|---|---|---|---|---|---|
| 1 | 신규 | 균열 | 0.1 | - | 0.3 | 1 | 0.3 | m | - |
| 2 | 신규 | 균열 | 0.2 | - | 1.5 | 1 | 1.5 | m | - |

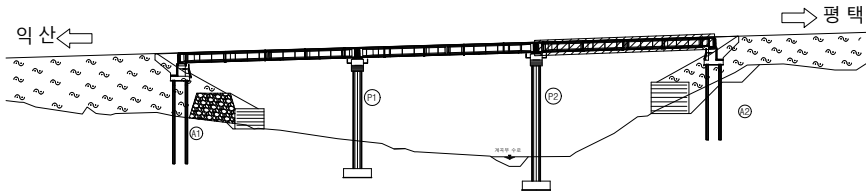
ID : 장벌교 바닥판 상면(S3)

| 번호 | 구분 | 결함내용 | 손상규모 | | | | | | 비고 |
|---|---|---|---|---|---|---|---|---|---|
| 1 | 신규 | 포장균열 | 0.2 | - | 4.0 | 1 | 4.0 | m | - |
| 2 | 신규 | 균열 | 0.2 | - | 2.0 | 1 | 2.0 | m | - |
| 3 | 신규 | 파손 | - | - | - | 1 | 1.0 | EA | - |
| 4 | 신규 | 포장균열 | 0.2 | - | 0.5 | 1 | 0.5 | m | - |
