## 48. 장수1교

| 용역명 | 서부내륙고속도로 2025년 시설물 정기안전점검 용역(하반기) |
| 시설물명 | 장수1교 |
| 점검일시 | 2025. 07 ~ 2025. 12 |

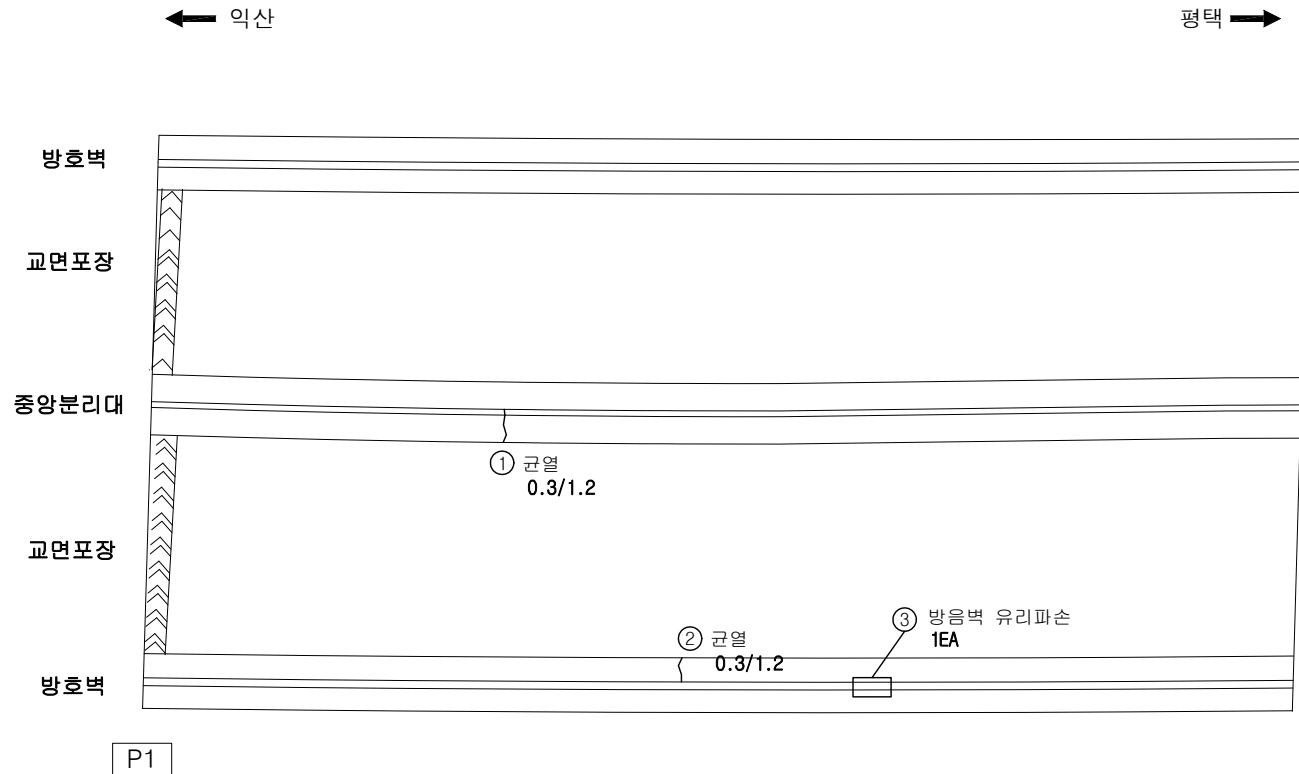
ID : 장수1교 바닥판 상면(S2)

| 번호 | 구분 | 결함 내용 | 손상규모 | | | | | | 비고 |
|---|---|---|---|---|---|---|---|---|---|
| 1 | 신규 | 균열 | 0.3 | - | 1.0 | 1 | 1.0 | m | - |
| 2 | 신규 | 균열 | 0.2 | - | 1.0 | 1 | 1.0 | m | - |

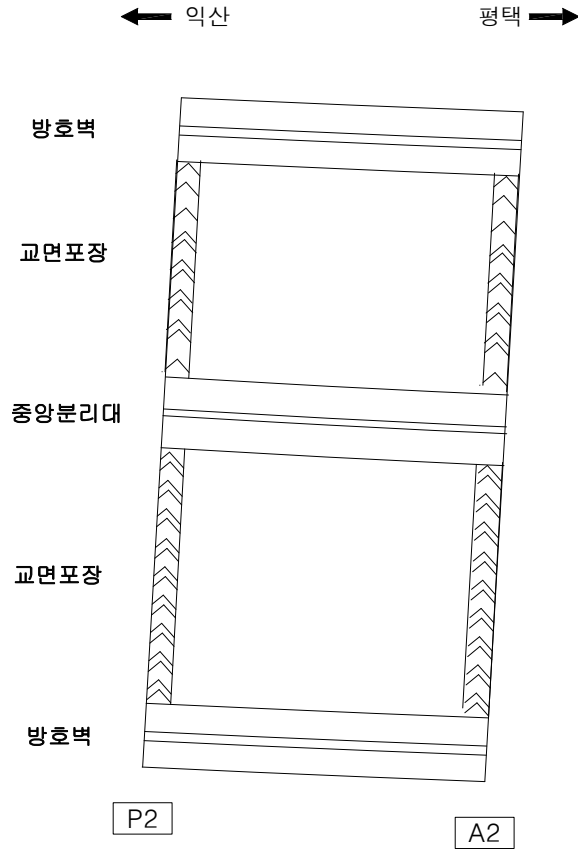
ID : 장수1교 바닥판 상면(S3)

| 번호 | 구분 | 결함 내용 | 손상규모 | | | | | | 비고 |
|---|---|---|---|---|---|---|---|---|---|
| 2 | 신규 | 후타재 균열 | 0.2 | - | 0.5 | 1 | 0.5 | m | - |
| 3 | 신규 | 후타재 균열 | 0.2 | - | 0.5 | 4 | 2.0 | m | - |
| 4 | 신규 | 후타재 균열 | 0.2 | - | 0.5 | 12 | 6.0 | m | - |
| 5 | 신규 | 후타재 균열 | 0.2 | - | 0.5 | 1 | 0.5 | m | - |

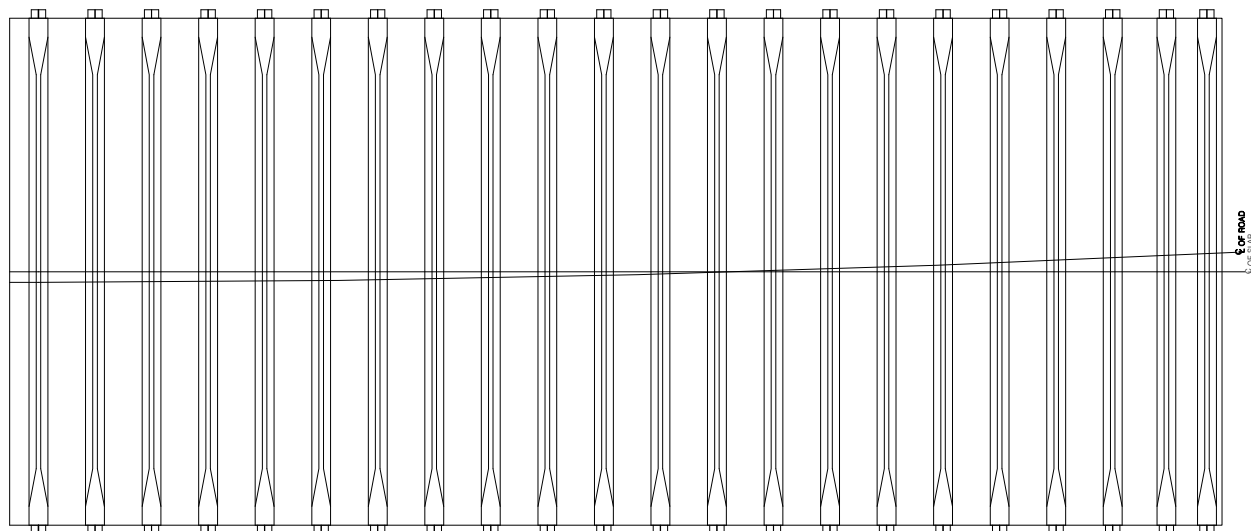
P2

| 번호 | 구분 | 결함 내용 | 손상규모 | | | | | | 비고 |
|---|---|---|---|---|---|---|---|---|---|
| 1 | 신규 | 망상균열 | 0.2 | 10.0 | 5.0 | 1 | 50.0 | m² | - |
