## 49. 장승1교

| 용역명 | 서부내륙고속도로 2025년 시설물 정기안전점검 용역(하반기) |
| 시설물명 | 장승1교 |

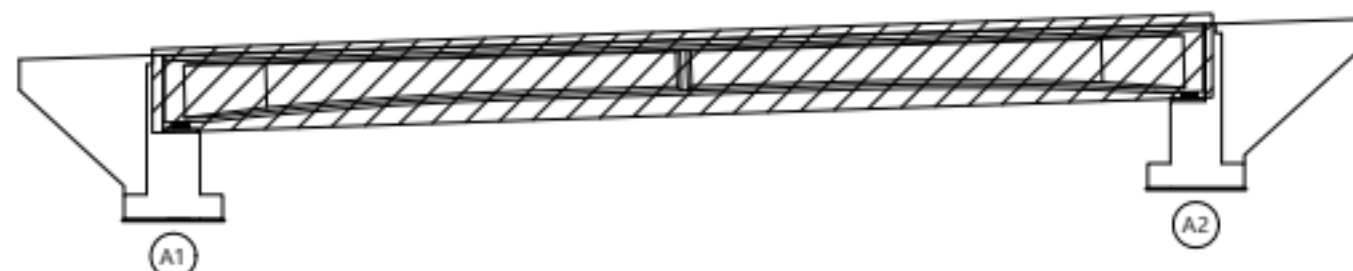
ID : 장승1교 바닥판 상면(S1)

| 번호 | 구분 | 결함 내용 | 손상규모 | | | | | | 비고 |
|---|---|---|---|---|---|---|---|---|---|
| 1 | 신규 | 토사퇴적 | - | - | 2.0 | 1 | 2.0 | m | - |
| 2 | 신규 | 부식 | - | 0.1 | 3.0 | 1 | 0.3 | m² | - |
| 3 | 신규 | 토사퇴적 | - | - | 2.0 | 1 | 2.0 | m | - |
| 4 | 신규 | 부식 | - | 0.1 | 3.0 | 1 | 0.3 | m² | - |
| 5 | 신규 | 균열 | 0.2 | - | 0.5 | 1 | 0.5 | m | - |
| 6 | 신규 | 부식 | - | 0.1 | 2.0 | 1 | 0.2 | m² | - |
| 7 | 신규 | 후타재 균열 | 0.2 | - | 0.5 | 3 | 1.5 | m | - |
| 8 | 신규 | 토사퇴적 | - | - | 2.0 | 1 | 2.0 | m | - |
| 9 | 신규 | 부식 | - | 0.1 | 2.0 | 1 | 0.2 | m² | - |

점속부  
7.0x1.7  
망상균열
