## 49. 장승1교

| 용역명 | 서부내륙고속도로 2025년 시설물 정기안전점검 용역(하반기) |
| 시설물명 | 장승1교 |
| 점검일시 | 2025. 07 ~ 2025. 12 |

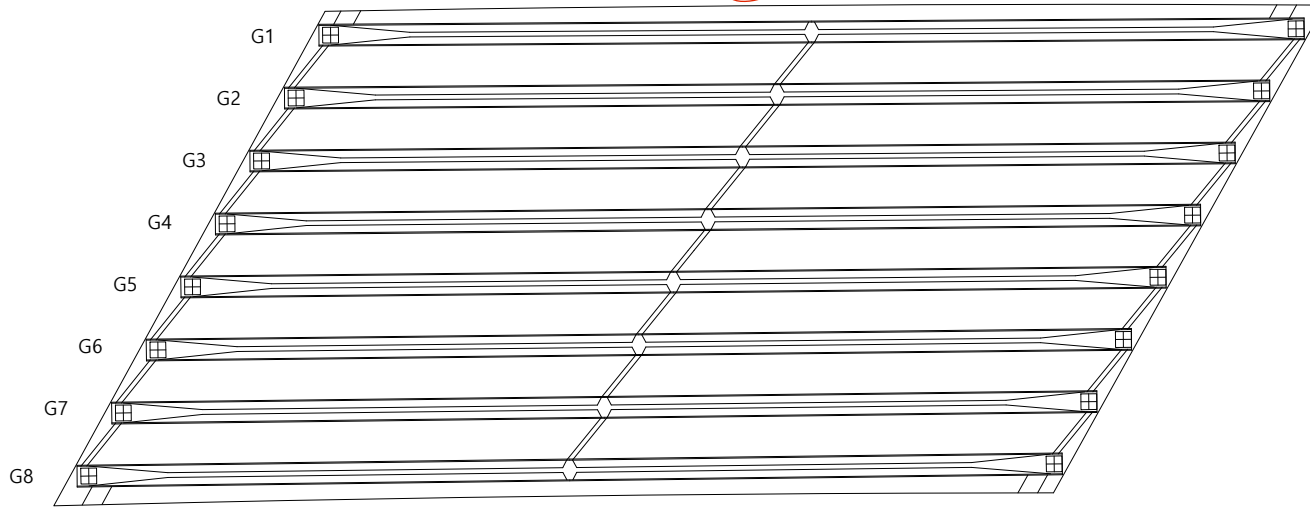
ID : 장승1교 바닥판 상면(S1)

| 번호 | 구분 | 결함 내용 | 손상규모 | | | | | | 비고 |
|---|---|---|---|---|---|---|---|---|---|
| 1 | 신규 | 토사퇴적 | - | - | 2.0 | 1 | 2.0 | m | - |
| 2 | 신규 | 부식 | - | 0.1 | 3.0 | 1 | 0.3 | m² | - |
| 3 | 신규 | 토사퇴적 | - | - | 2.0 | 1 | 2.0 | m | - |
| 4 | 신규 | 부식 | - | 0.1 | 3.0 | 1 | 0.3 | m² | - |
| 5 | 신규 | 균열 | 0.2 | - | 0.5 | 1 | 0.5 | m | - |
| 6 | 신규 | 부식 | - | 0.1 | 2.0 | 1 | 0.2 | m² | - |
| 7 | 신규 | 후타재 균열 | 0.2 | - | 0.5 | 3 | 1.5 | m | - |
| 8 | 신규 | 토사퇴적 | - | - | 2.0 | 1 | 2.0 | m | - |
| 9 | 신규 | 부식 | - | 0.1 | 2.0 | 1 | 0.2 | m² | - |
