## 49. 장승1교

| 범 | | 국 열 | | 망상국열 | | 제호분리 | 용역명 | 서부내륙고속도로 2025년 시설물 정기안전점검 용역(하반기) | |

ID : 장승1교 바닥판 하면(S1)

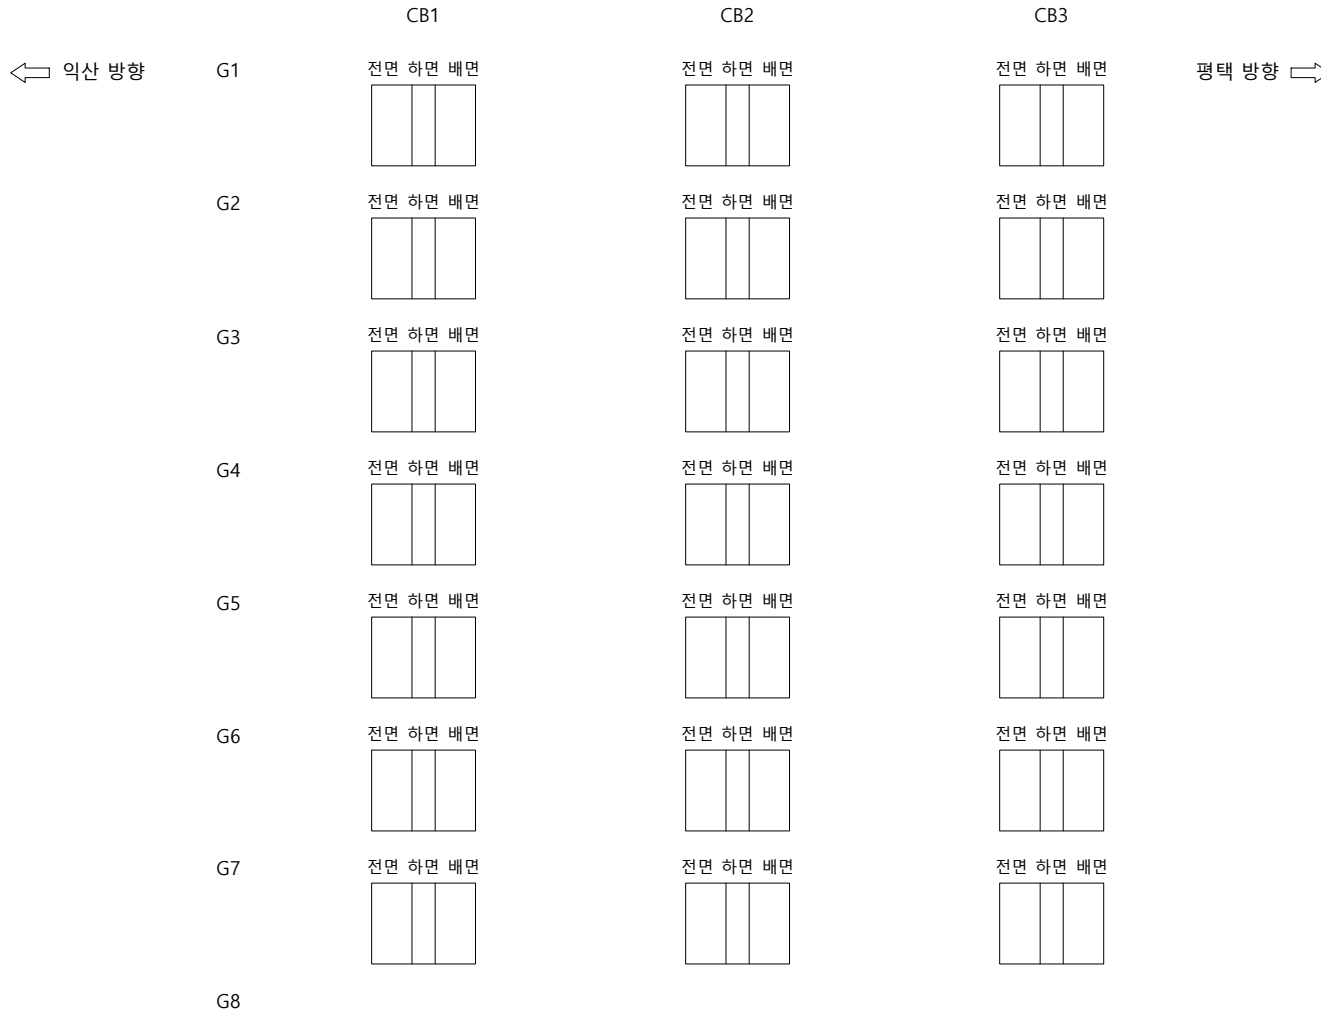
| | 자갈/빈형 | 볼트결함 | 용접불량 | 도면번호 | 05 |

| 번호 | 구분 | 결함 내용 | 손상규모 | | | | | | 비고 |
|---|---|---|---|---|---|---|---|---|---|
| 2 | 신규 | 균열 | 0.2 | - | 3.0 | 1 | 3.0 | m | - |
| 3 | 신규 | 균열 | 0.2 | - | 1.5 | 1 | 1.5 | m | - |
| 4 | 신규 | 균열부 백태 | 0.1 | - | 2.0 | 1 | 2.0 | m | - |
| 5 | 신규 | 균열 | 0.2 | - | 1.5 | 1 | 1.5 | m | - |
| 6 | 신규 | 균열부 백태 | 0.1 | - | 2.0 | 1 | 2.0 | m | - |
