## 49. 장승1교

ID : 장승1교 바닥판 상면(S1)

| 용역명 | 서부내륙고속도로 2025년 시설물 정기안전점검 용역(하반기) |

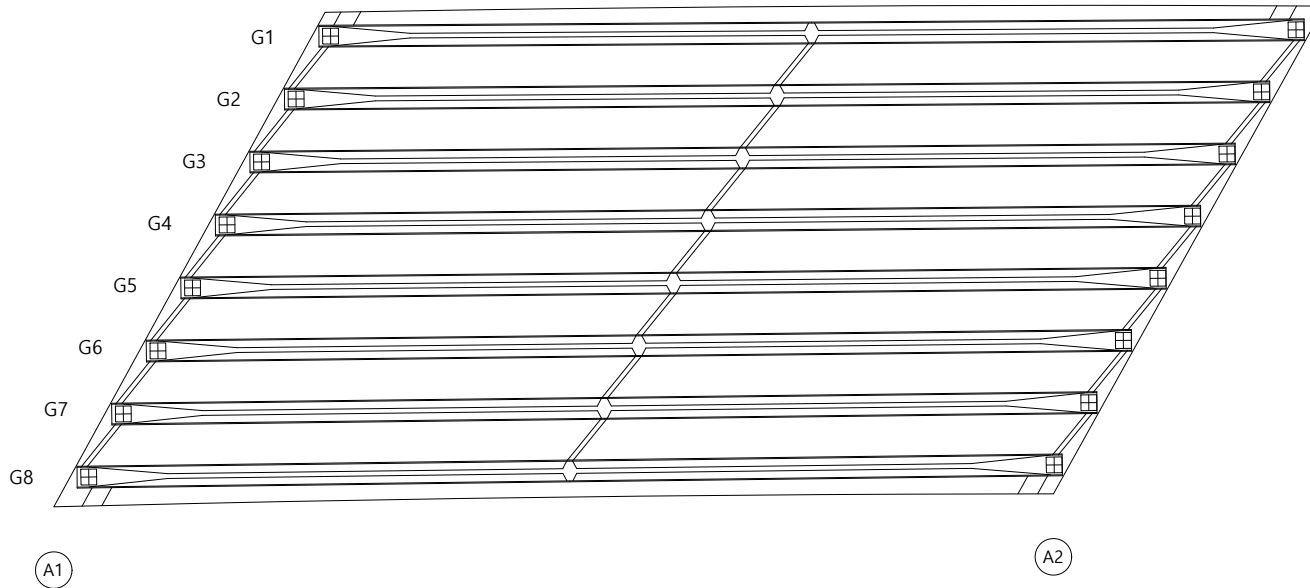
| 번호 | 구분 | 결함 내용 | 손상규모 | | | | | | 비고 |
|---|---|---|---|---|---|---|---|---|---|
| 1 | 신규 | 토사퇴적 | - | - | 2.0 | 1 | 2.0 | m | - |
| 2 | 신규 | 부식 | - | 0.1 | 3.0 | 1 | 0.3 | m² | - |
| 3 | 신규 | 토사퇴적 | - | - | 2.0 | 1 | 2.0 | m | - |
| 4 | 신규 | 부식 | - | 0.1 | 3.0 | 1 | 0.3 | m² | - |
| 5 | 신규 | 균열 | 0.2 | - | 0.5 | 1 | 0.5 | m | - |
| 6 | 신규 | 부식 | - | 0.1 | 2.0 | 1 | 0.2 | m² | - |
| 7 | 신규 | 후타재 균열 | 0.2 | - | 0.5 | 3 | 1.5 | m | - |
| 8 | 신규 | 토사퇴적 | - | - | 2.0 | 1 | 2.0 | m | - |
| 9 | 신규 | 부식 | - | 0.1 | 2.0 | 1 | 0.2 | m² | - |
