## 50. 장승천교(익산)

| 용역명 | 서부내륙고속도로 2025년 시설물 정기안전점검 용역(하반기) |
| 시설물명 | 장승천교(익산) |

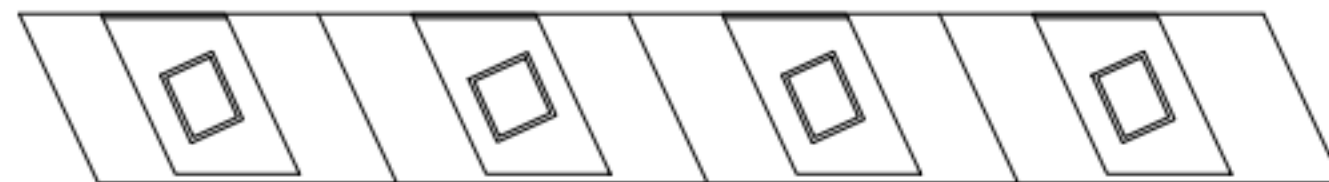
| 번호 | 구분 | 결함 내용 | 손상규모 | | | | | | 비고 |
|---|---|---|---|---|---|---|---|---|---|
| 1 | 신규 | 균열 | 0.2 | - | 1.0 | 1 | 1.0 | m | - |
| 3 | 신규 | 균열 | 0.2 | - | 2.0 | 2 | 4.0 | m | - |
| 5 | 신규 | 균열 | 0.2 | - | 1.5 | 1 | 1.5 | m | - |
| 6 | 신규 | 균열 | 0.2 | - | 2.0 | 1 | 2.0 | m | - |

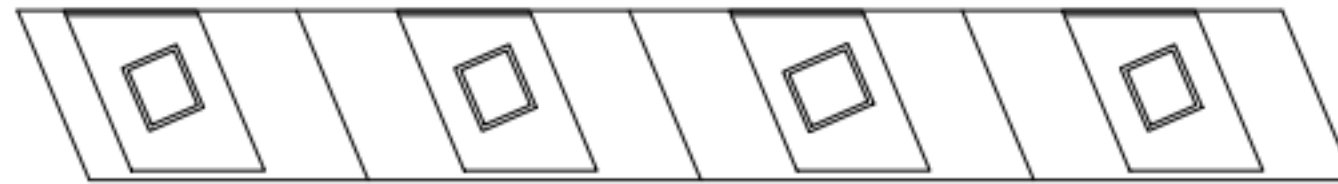
좌 측 면

| 번호 | 구분 | 결함 내용 | 손상규모 | | | | | | 비고 |
|---|---|---|---|---|---|---|---|---|---|
| 1 | 신규 | 균열 | 0.2 | - | 0.5 | 3 | 1.5 | m | - |
| 2 | 신규 | 균열 | 0.2 | - | 2.0 | 1 | 2.0 | m | - |
| 3 | 신규 | 균열 | 0.2 | - | 2.0 | 1 | 2.0 | m | - |
