## 52. 평택호2대교

ID : 평택호2대교 바닥판상면(S1)

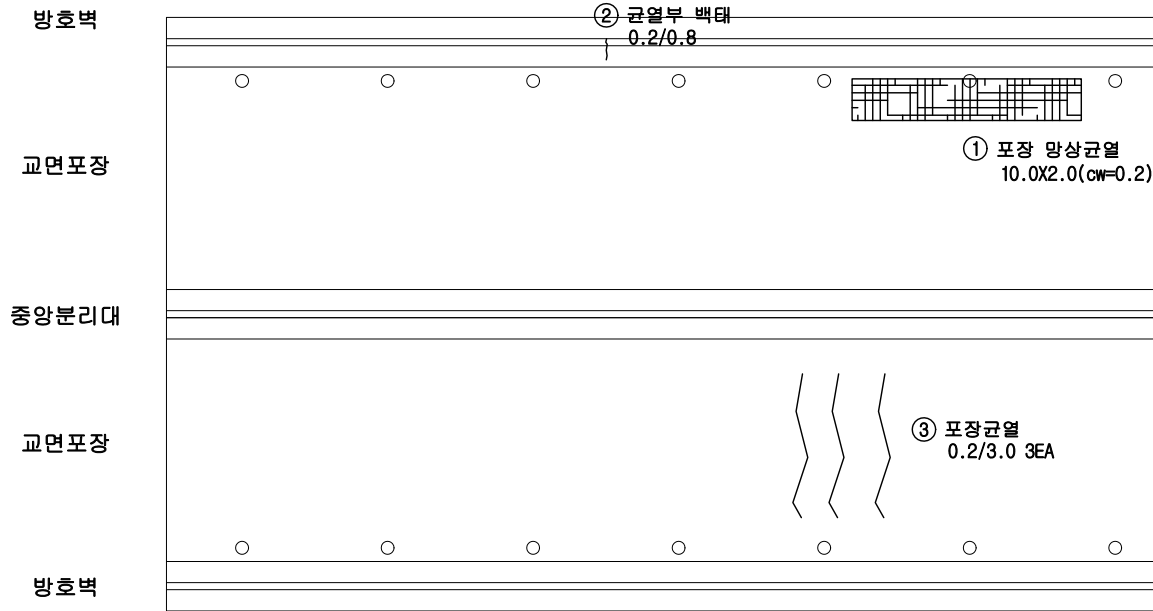
P8

| 번호 | 구분 | 결함 내용 | 손상규모 | | | | | | 비고 |
|---|---|---|---|---|---|---|---|---|---|
| 1 | 신규 | 포장 망상균열 | 0.2 | 10.0 | 2.0 | 1 | 20.0 | m² | - |
| 2 | 신규 | 균열부 백태 | 0.2 | - | 0.8 | 1 | 0.8 | m | - |
| 3 | 신규 | 포장균열 | 0.2 | - | 3.0 | 3 | 9.0 | m | - |

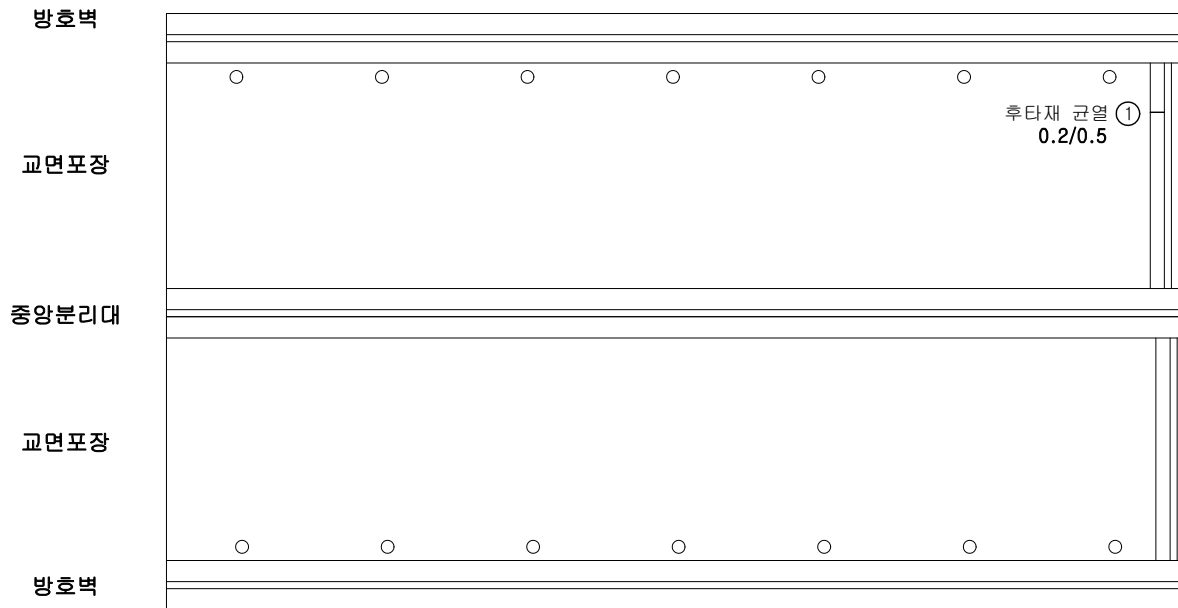
P12

| 번호 | 구분 | 결함 내용 | 손상규모 | | | | | | 비고 |
|---|---|---|---|---|---|---|---|---|---|
| 1 | 신규 | 후타재 균열 | 0.2 | - | 0.5 | 1 | 0.5 | m | - |

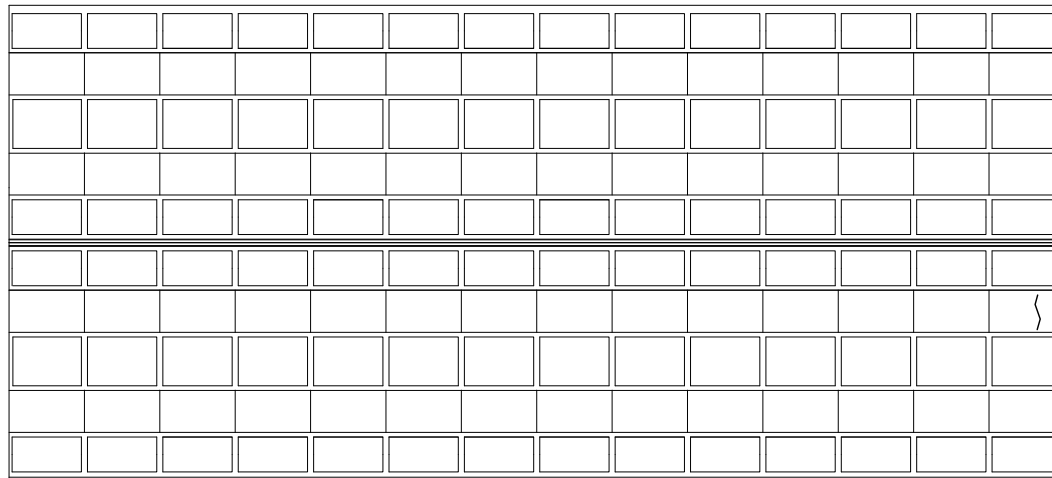
P2

| 번호 | 구분 | 결함 내용 | 손상규모 | | | | | | 비고 |
|---|---|---|---|---|---|---|---|---|---|
| 1 | 신규 | 균열부 백태 | 0.2 | - | 1.5 | 1 | 1.5 | m | - |

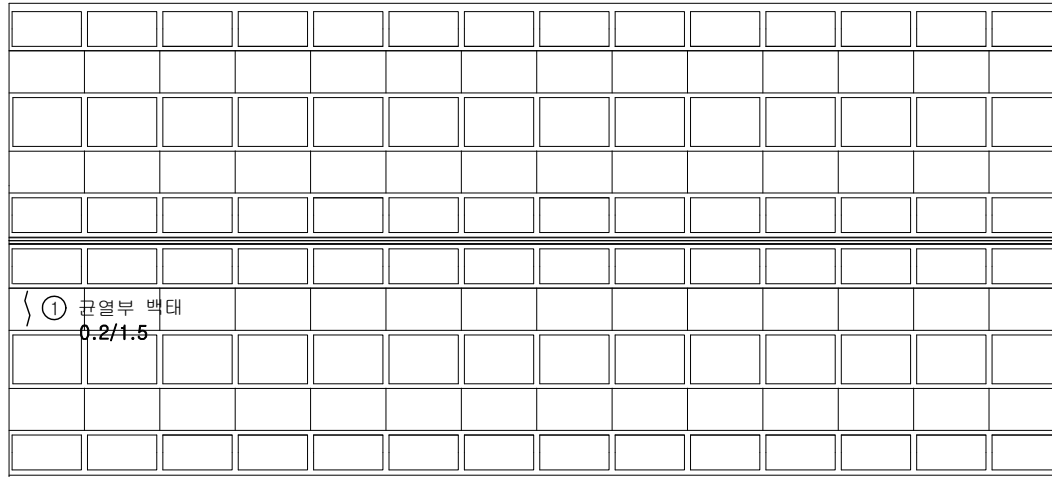
P3

| 번호 | 구분 | 결함 내용 | 손상규모 | | | | | | 비고 |
|---|---|---|---|---|---|---|---|---|---|
| 1 | 신규 | 균열부 백태 | 0.2 | - | 1.5 | 1 | 1.5 | m | - |

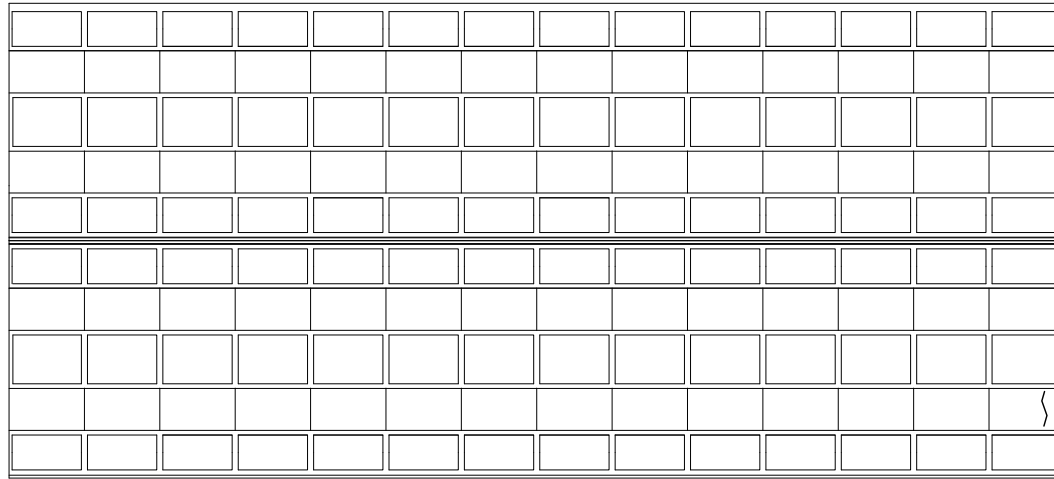
P6

| 번호 | 구분 | 결함 내용 | 손상규모 | | | | | | 비고 |
|---|---|---|---|---|---|---|---|---|---|
| 1 | 신규 | 균열부 백태 | 0.2 | - | 1.5 | 1 | 1.5 | m | - |
