## 52. 평택호2대교

ID : 평택호2대교 바닥판상면(S1)

| 균열 | 방상균열 | 재료분리 | 용역명 | 서부내륙고속도로 2025년 시설물 정기안전점검 용역(하반기) |
| 누수/습윤부 | 백태 | 철근노출 | 점검일시 | 2025. 07 ~ 2025. 12 |

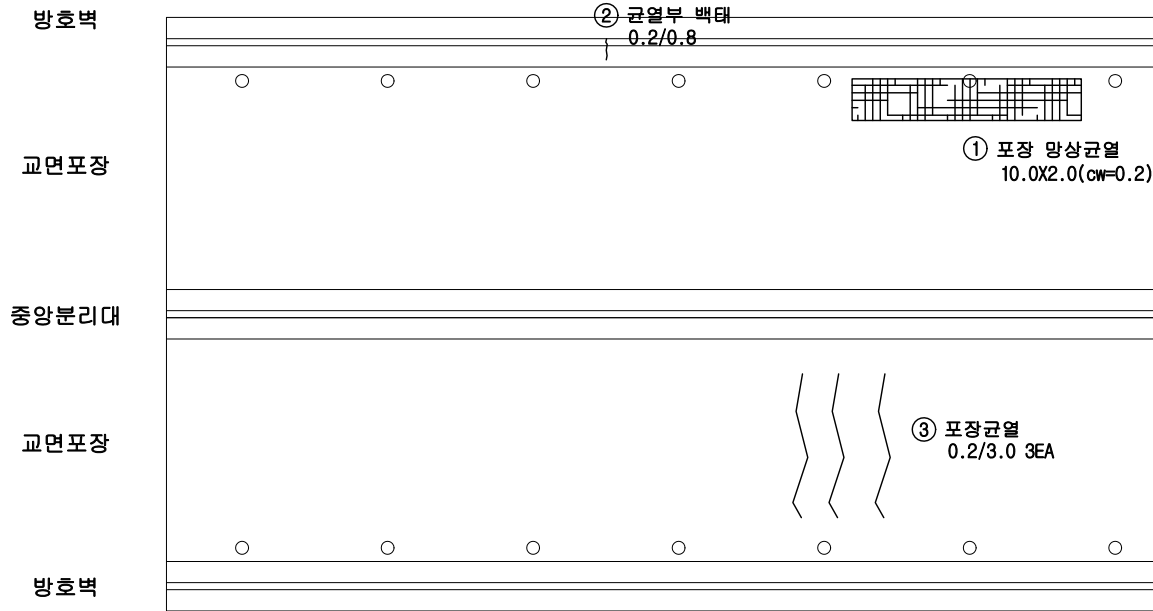
P8

| 번호 | 구분 | 결함 내용 | 손상규모 | | | | | | 비고 |
|---|---|---|---|---|---|---|---|---|---|
| 1 | 신규 | 포장 망상균열 | 0.2 | 10.0 | 2.0 | 1 | 20.0 | m² | - |
| 2 | 신규 | 균열부 백태 | 0.2 | - | 0.8 | 1 | 0.8 | m | - |
| 3 | 신규 | 포장균열 | 0.2 | - | 3.0 | 3 | 9.0 | m | - |

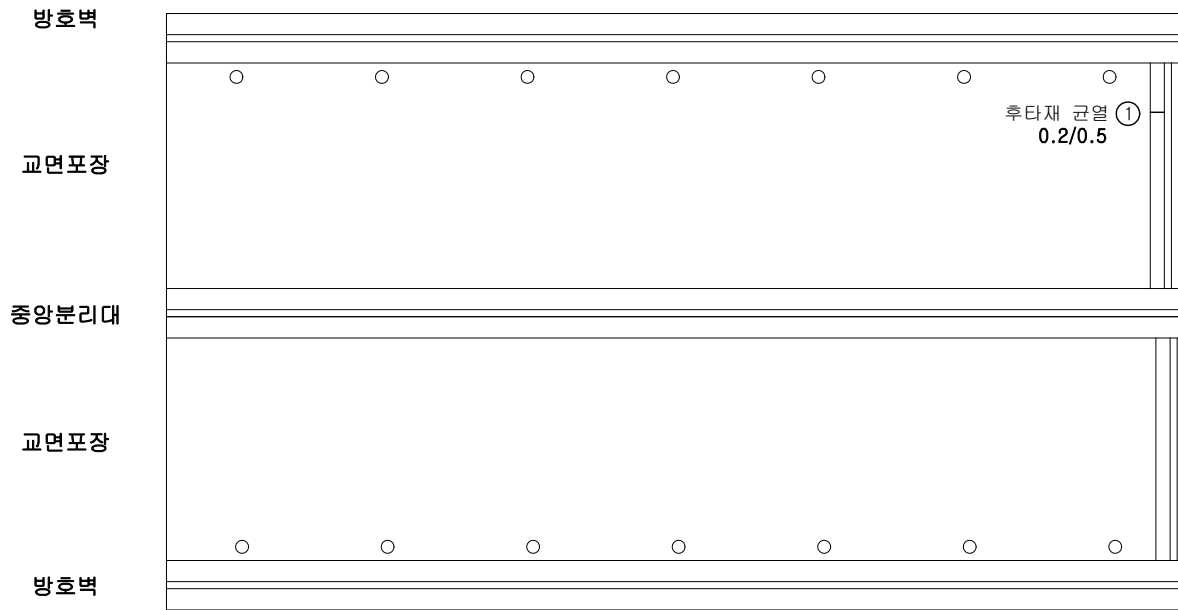
P12

| 번호 | 구분 | 결함 내용 | 손상규모 | | | | | | 비고 |
|---|---|---|---|---|---|---|---|---|---|
| 1 | 신규 | 후타재 균열 | 0.2 | - | 0.5 | 1 | 0.5 | m | - |

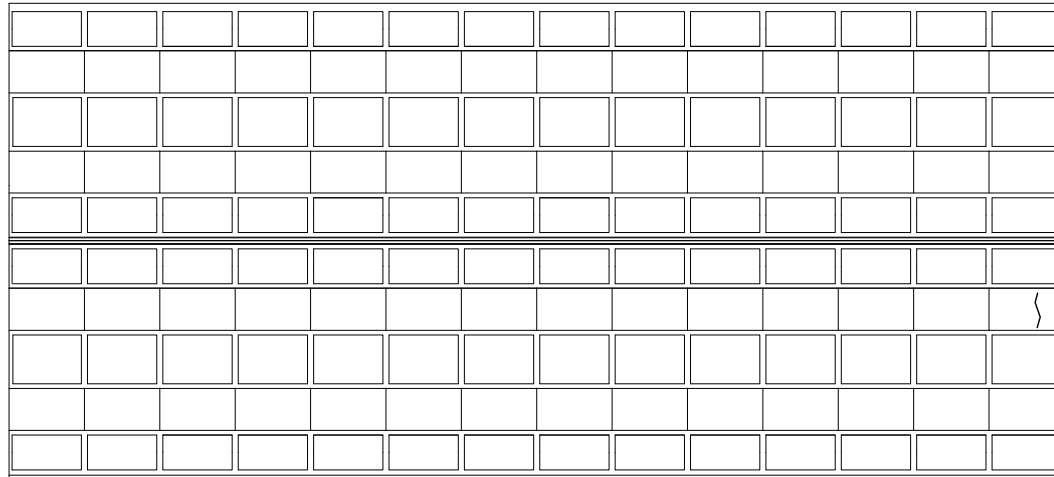
P2

| 번호 | 구분 | 결함 내용 | 손상규모 | | | | | | 비고 |
|---|---|---|---|---|---|---|---|---|---|
| 1 | 신규 | 균열부 백태 | 0.2 | - | 1.5 | 1 | 1.5 | m | - |

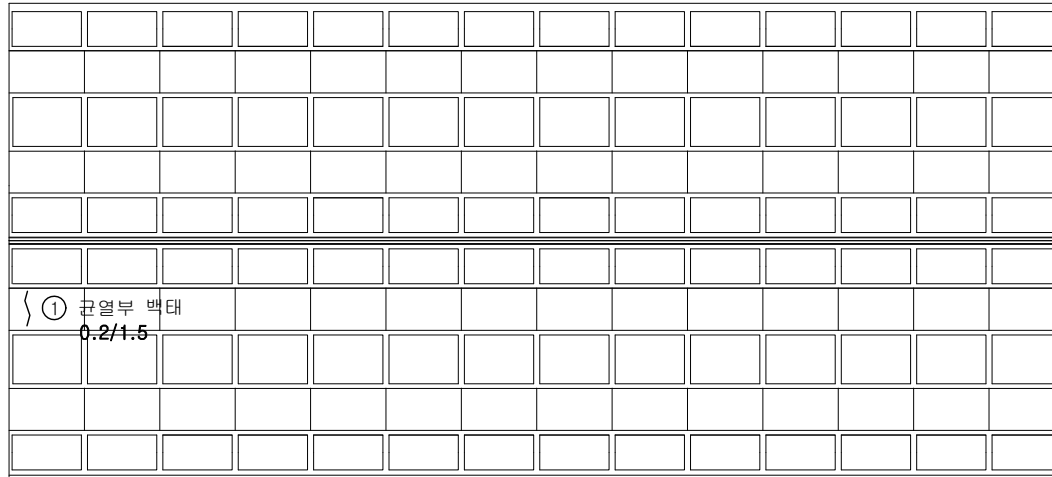
P3

| 번호 | 구분 | 결함 내용 | 손상규모 | | | | | | 비고 |
|---|---|---|---|---|---|---|---|---|---|
| 1 | 신규 | 균열부 백태 | 0.2 | - | 1.5 | 1 | 1.5 | m | - |

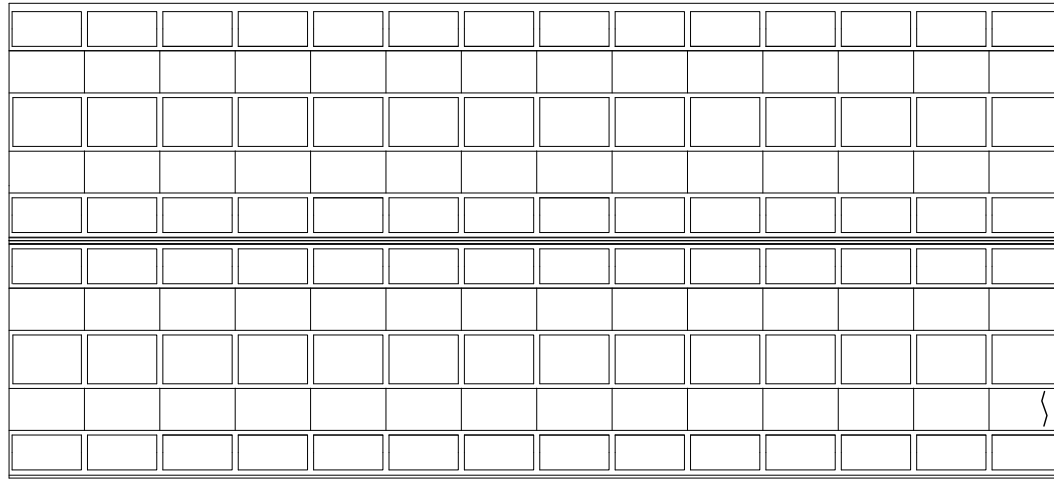
P6

| 번호 | 구분 | 결함 내용 | 손상규모 | | | | | | 비고 |
|---|---|---|---|---|---|---|---|---|---|
| 1 | 신규 | 균열부 백태 | 0.2 | - | 1.5 | 1 | 1.5 | m | - |
