## 52. 평택호2대교

ID : 평택호2대교 바닥판상면(S1)

| 별<br>레 | | 관 열 | | 방상균열 | | 재료분리 | 용역명 | 서부내륙고속도로 2025년 시설물 정기안전점검 용역(하반기) |

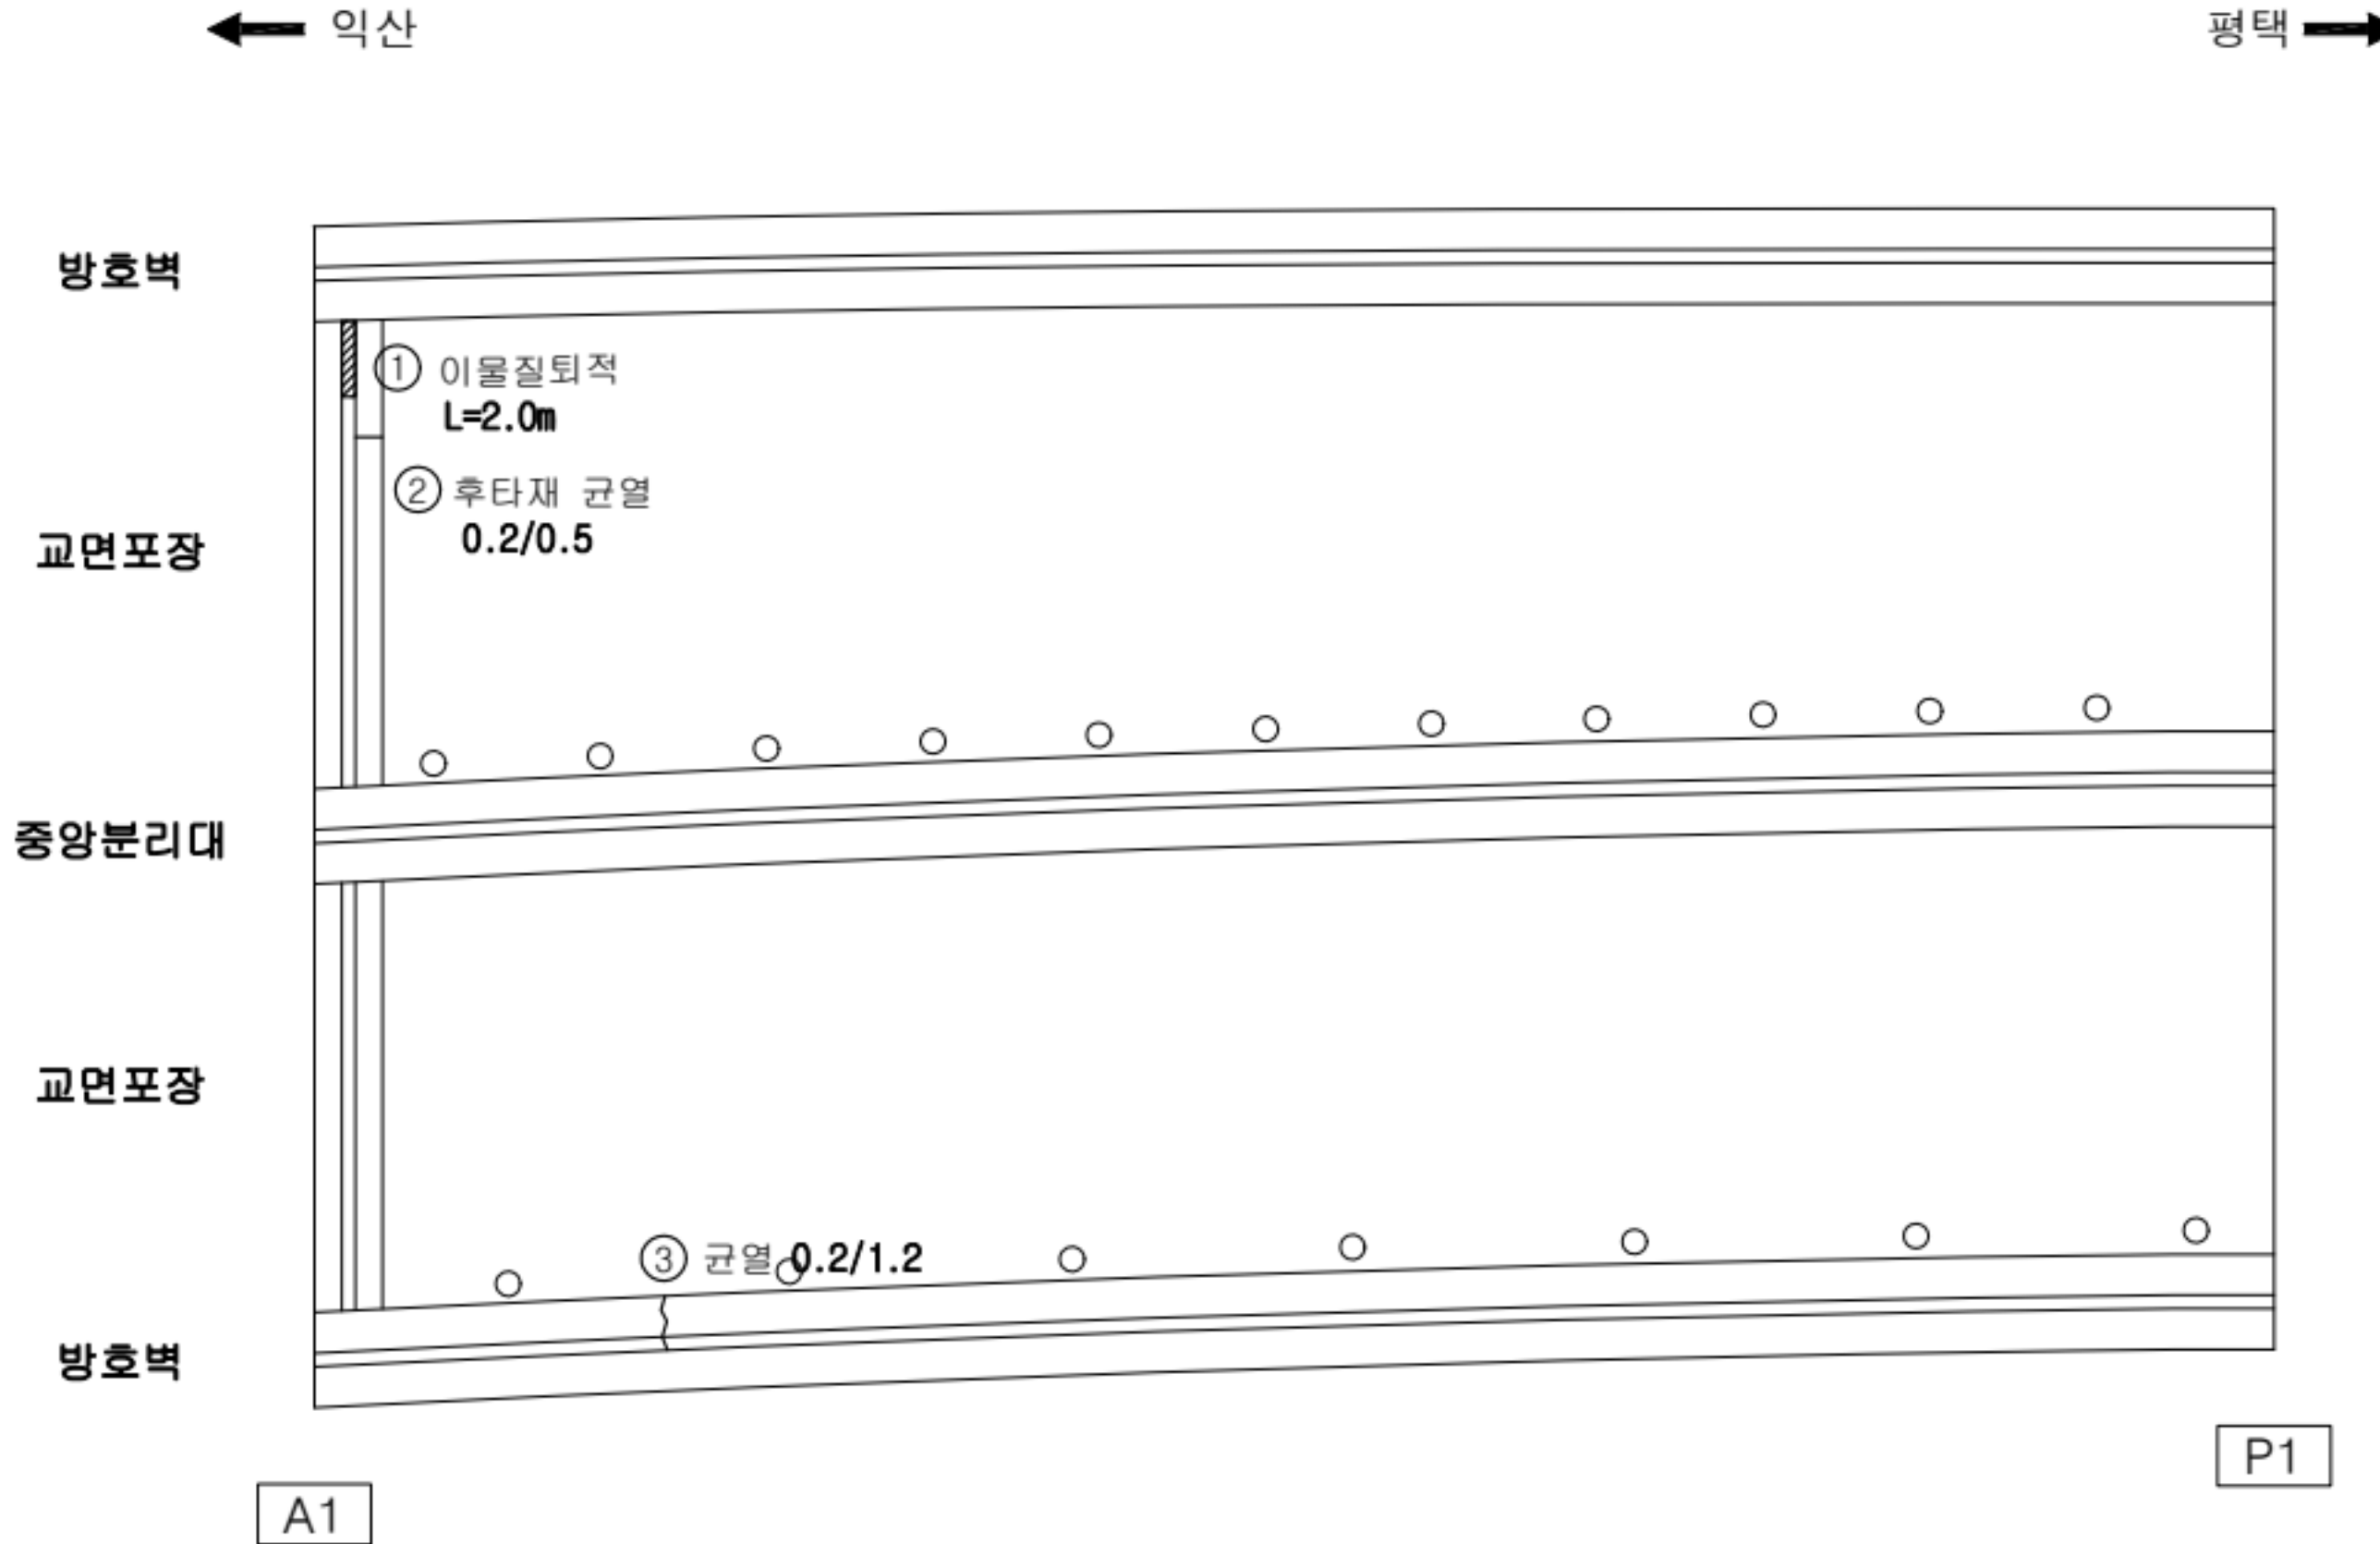
| 번호 | 구분 | 결함 내용 | 손상규모 | | | | | | 비고 |
|---|---|---|---|---|---|---|---|---|---|
| 1 | 신규 | 이물질퇴적 | - | - | 2.0 | 1 | 2.0 | m | - |
| 2 | 신규 | 후타재 균열 | 0.2 | - | 0.5 | 1 | 0.5 | m | - |
| 3 | 신규 | 균열 | 0.2 | - | 1.2 | 1 | 1.2 | m | - |

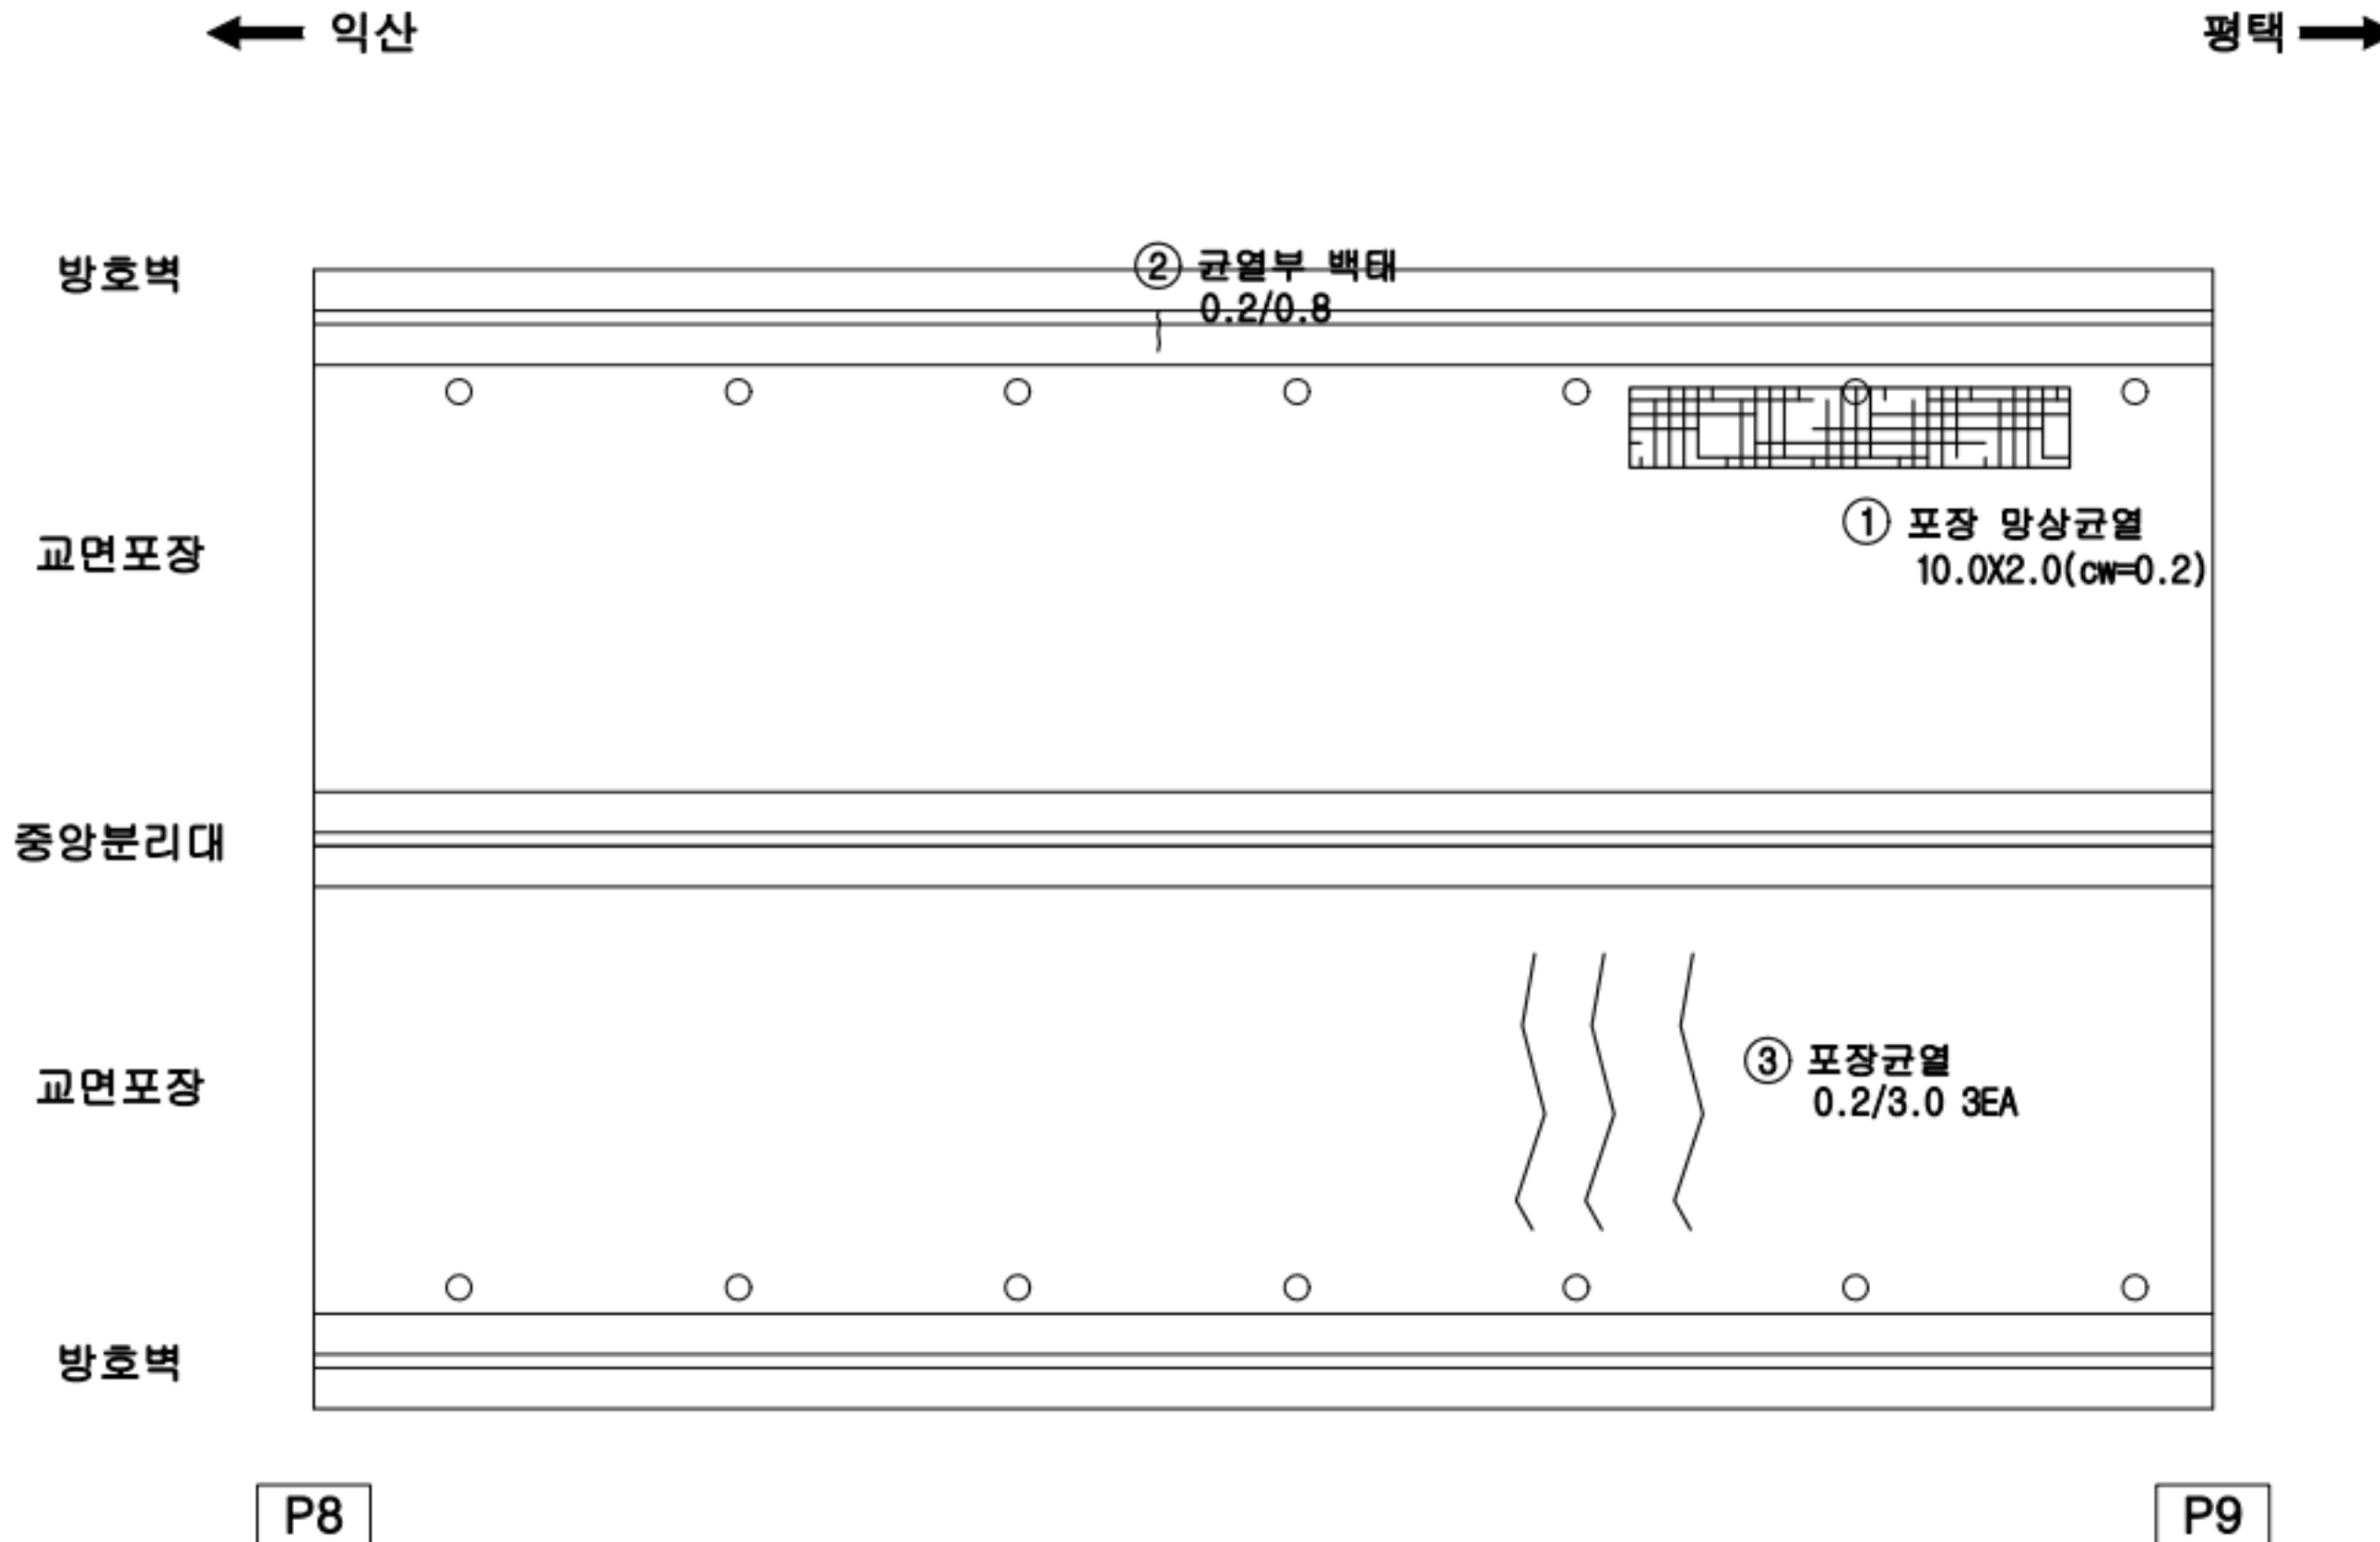
| 번호 | 구분 | 결함 내용 | 손상규모 | | | | | | 비고 |
|---|---|---|---|---|---|---|---|---|---|
| 1 | 신규 | 포장 망상균열 | 0.2 | 10.0 | 2.0 | 1 | 20.0 | m <sup>2</sup> | - |
| 2 | 신규 | 균열부 백태 | 0.2 | - | 0.8 | 1 | 0.8 | m | - |
| 3 | 신규 | 포장균열 | 0.2 | - | 3.0 | 3 | 9.0 | m | - |

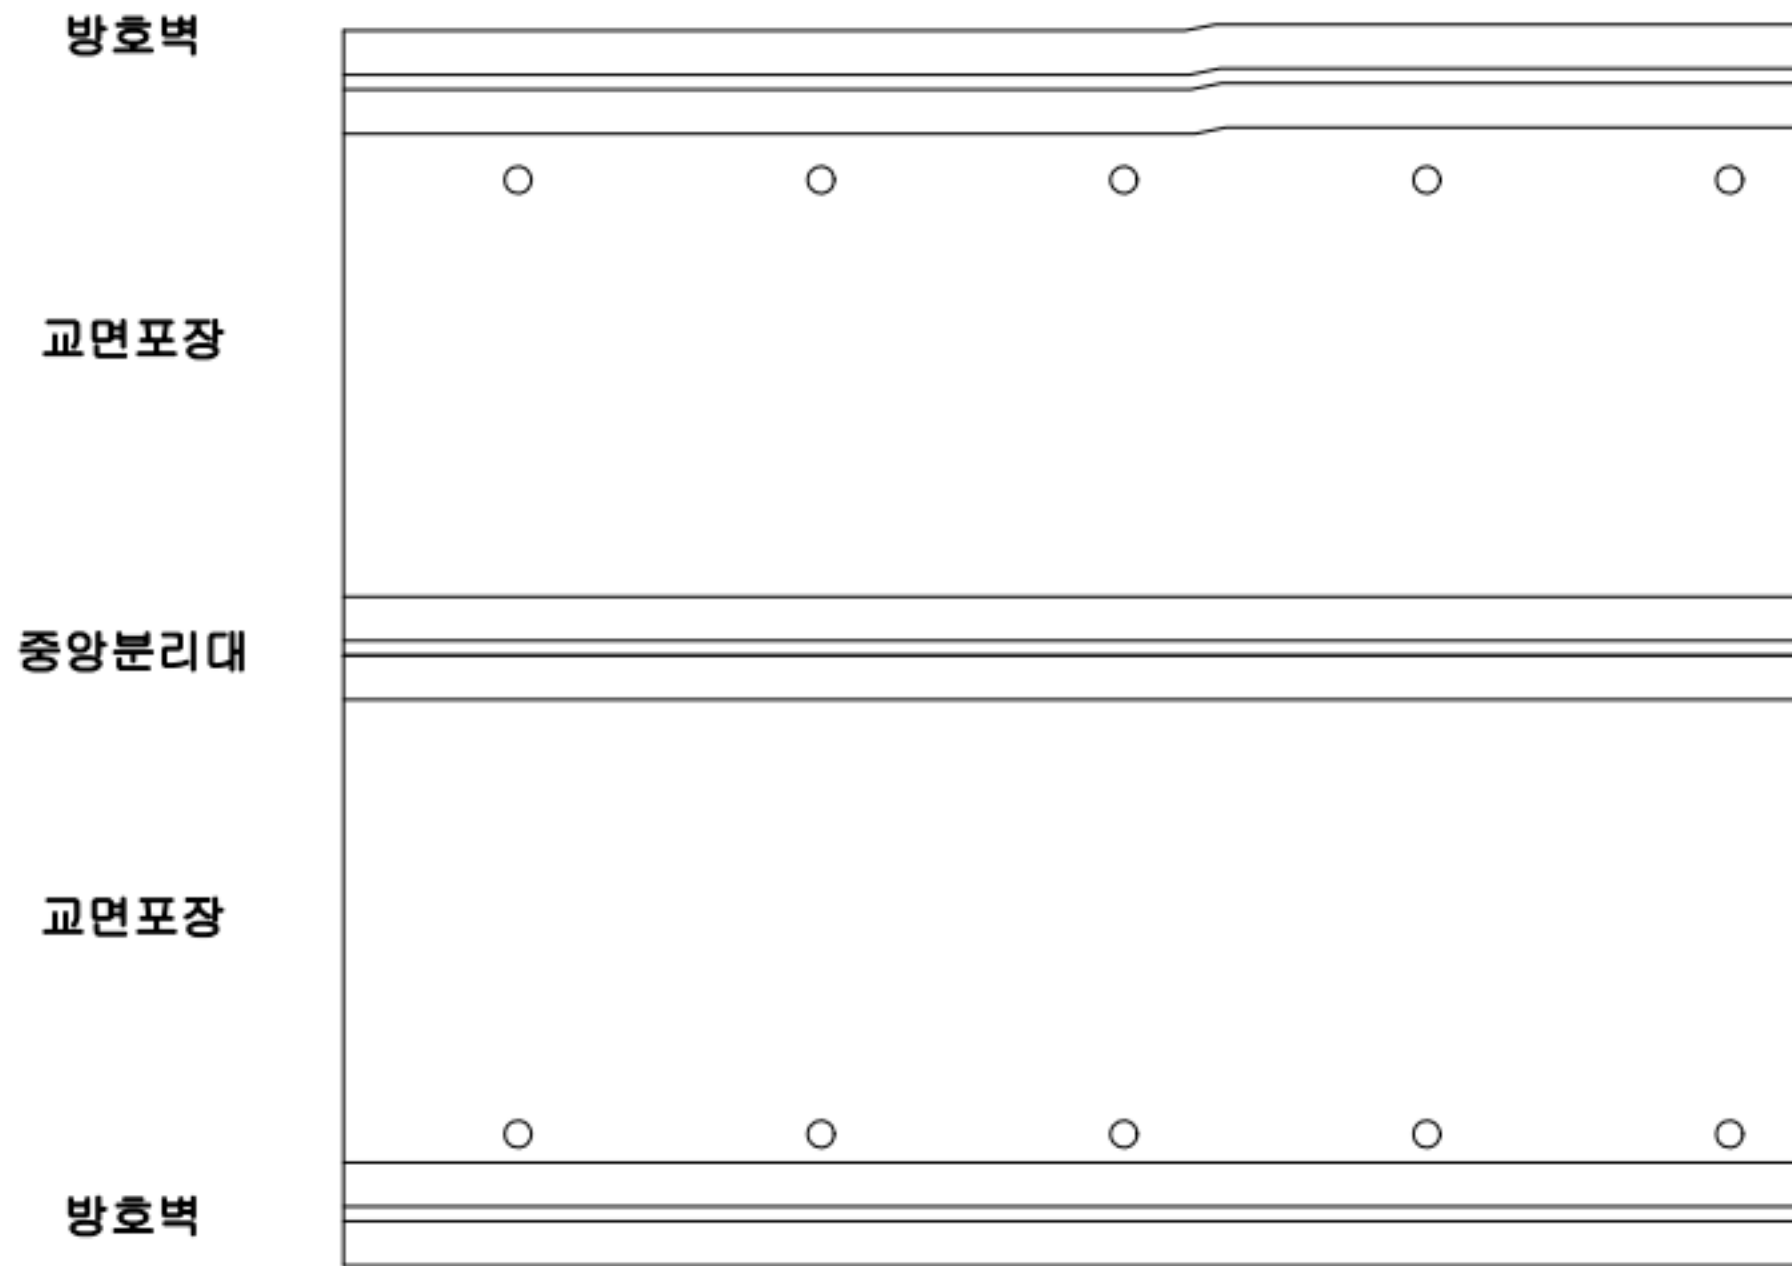
P11

| 번호 | 구분 | 결함 내용 | 손상규모 | | | | | | 비고 |
|---|---|---|---|---|---|---|---|---|---|
| 1 | 신규 | 균열 | - | 0.1 | 0.4 | 1 | 0.04 | m² | - |
| 2 | 신규 | 균열 | - | 0.1 | 0.1 | 1 | 0.01 | m² | - |

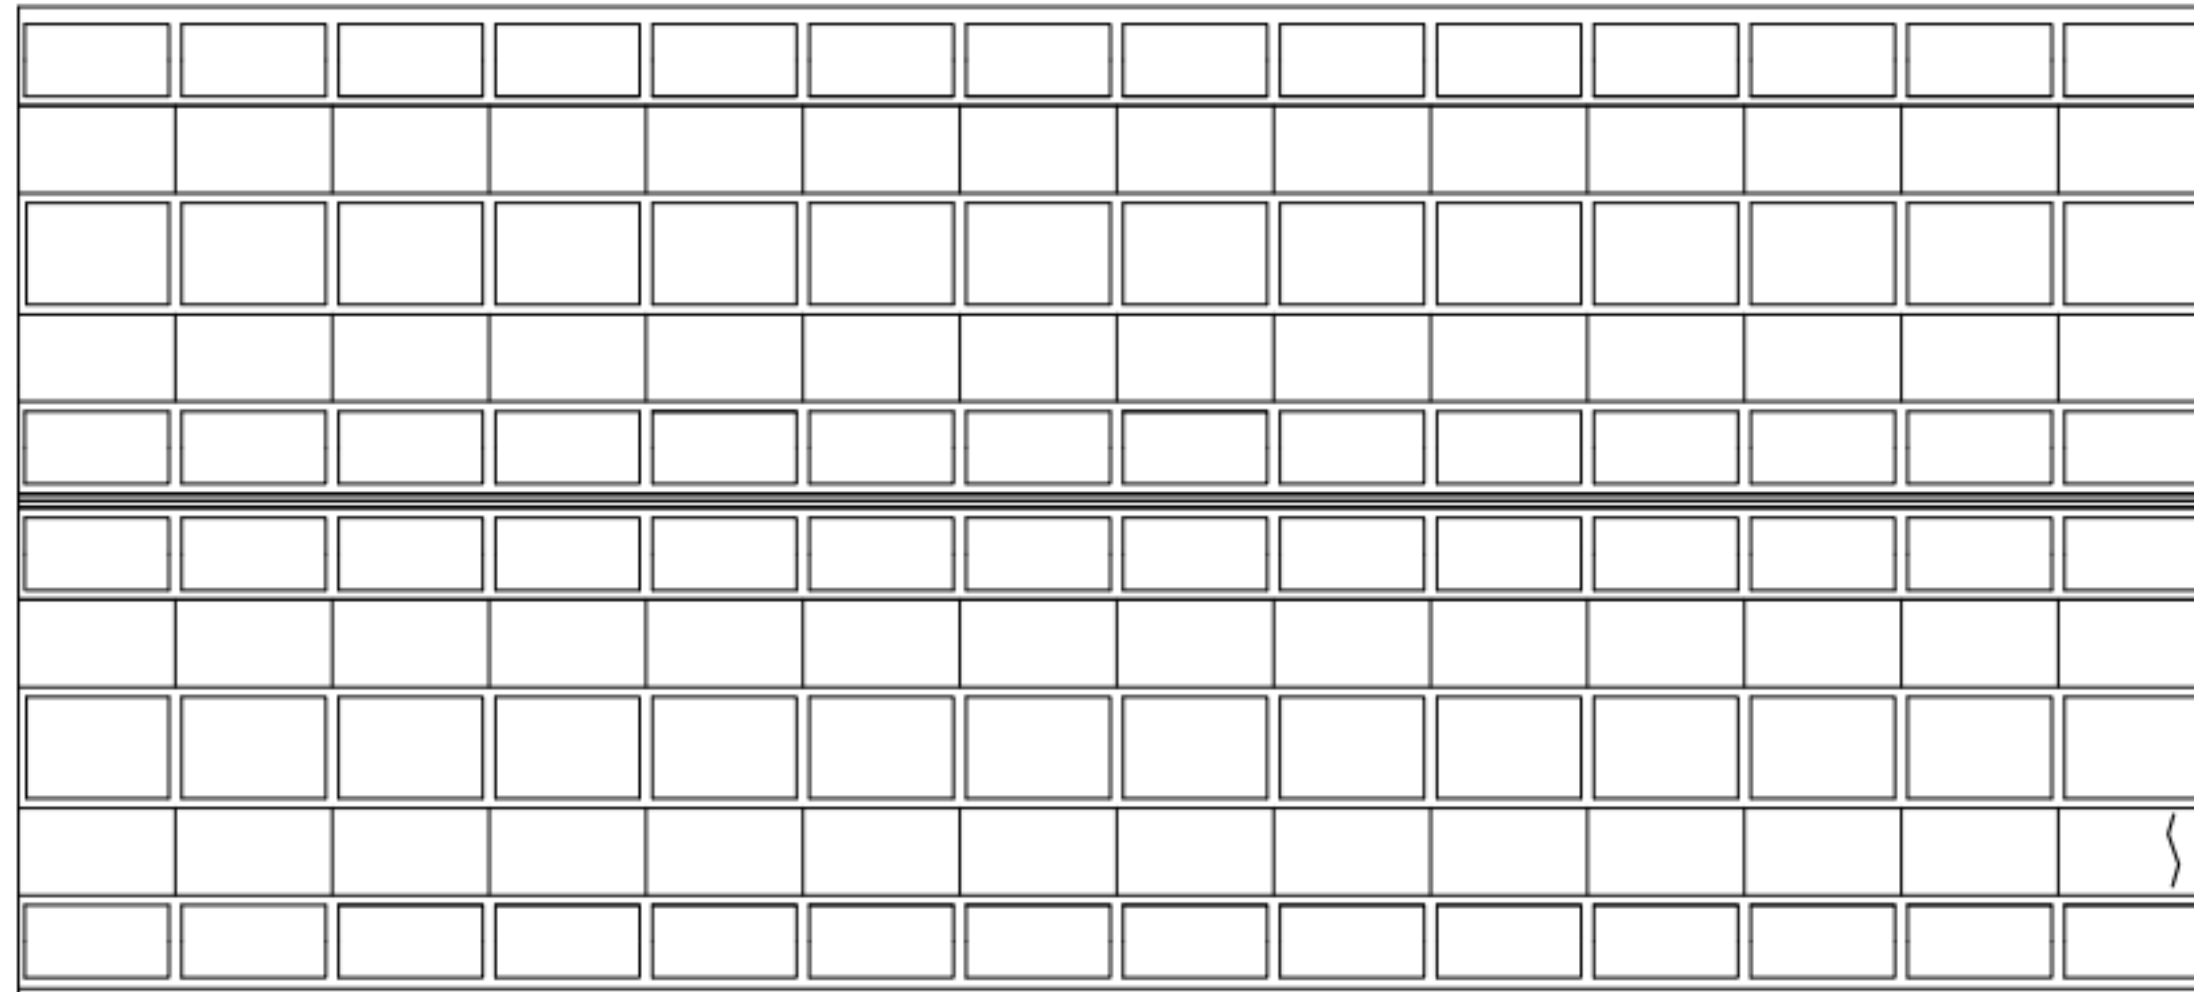
P6

| 번호 | 구분 | 결함 내용 | 손상규모 | | | | | | 비고 |
|---|---|---|---|---|---|---|---|---|---|
| 1 | 신규 | 균열부 백태 | 0.2 | - | 1.5 | 1 | 1.5 | m | - |
