## 52. 평택호2대교

ID : 평택호2대교 바닥판상면(S1)

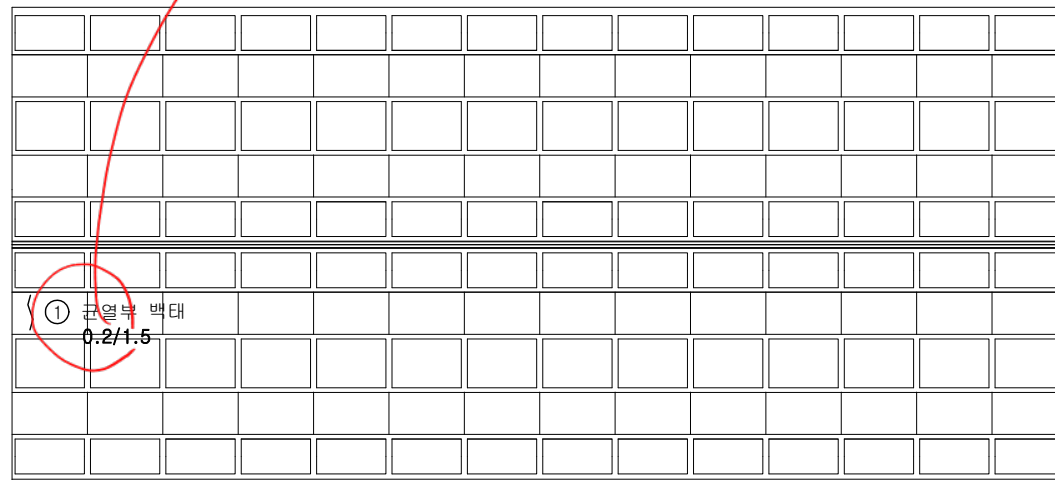
P3

| 번호 | 구분 | 결함 내용 | 손상규모 | | | | | | 비고 |
|---|---|---|---|---|---|---|---|---|---|
| 1 | 신규 | 균열부 백태 | 0.2 | - | 1.5 | 1 | 1.5 | m | - |
