## 52. 평택호2대교

ID : 평택호2대교 바닥판상면(S1)

| 별<br>레 | | 관 열 | | 방상균열 | | 재료분리 | 용역명 | 서부내륙고속도로 2025년 시설물 정기안전점검 용역(하반기) |

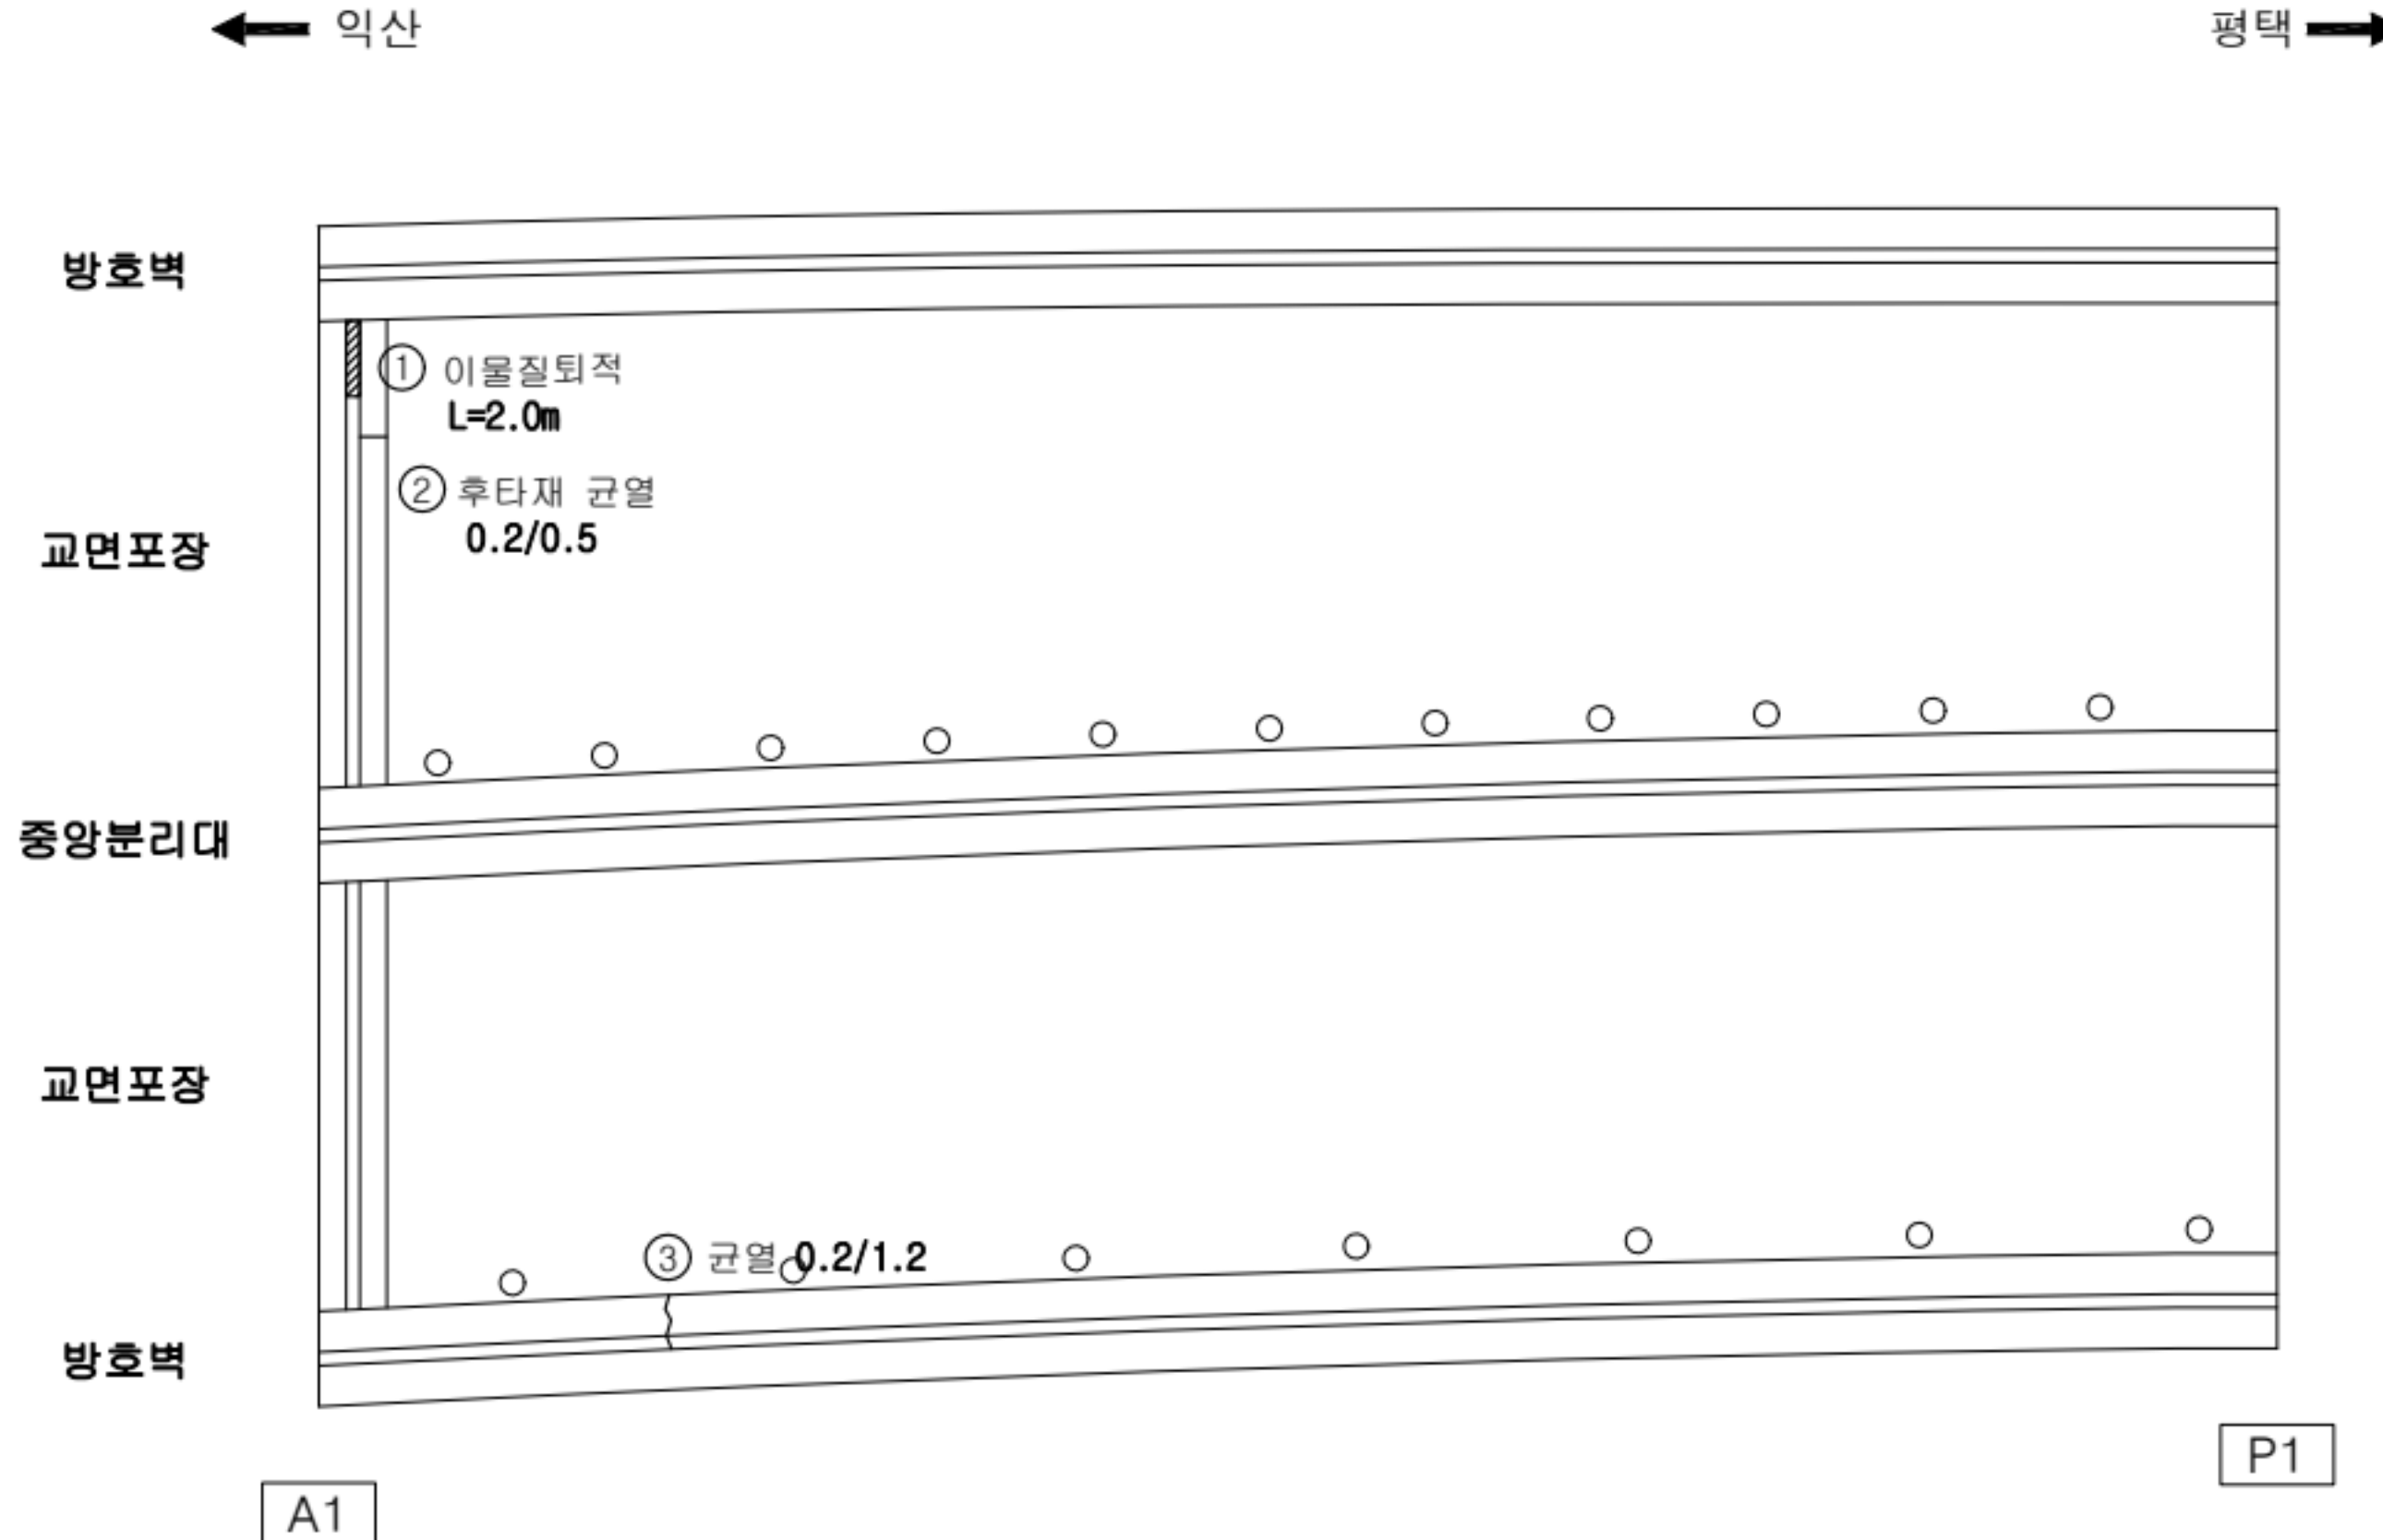
| 번호 | 구분 | 결함 내용 | 손상규모 | | | | | | 비고 |
|---|---|---|---|---|---|---|---|---|---|
| 1 | 신규 | 이물질퇴적 | - | - | 2.0 | 1 | 2.0 | m | - |
| 2 | 신규 | 후타재 균열 | 0.2 | - | 0.5 | 1 | 0.5 | m | - |
| 3 | 신규 | 균열 | 0.2 | - | 1.2 | 1 | 1.2 | m | - |

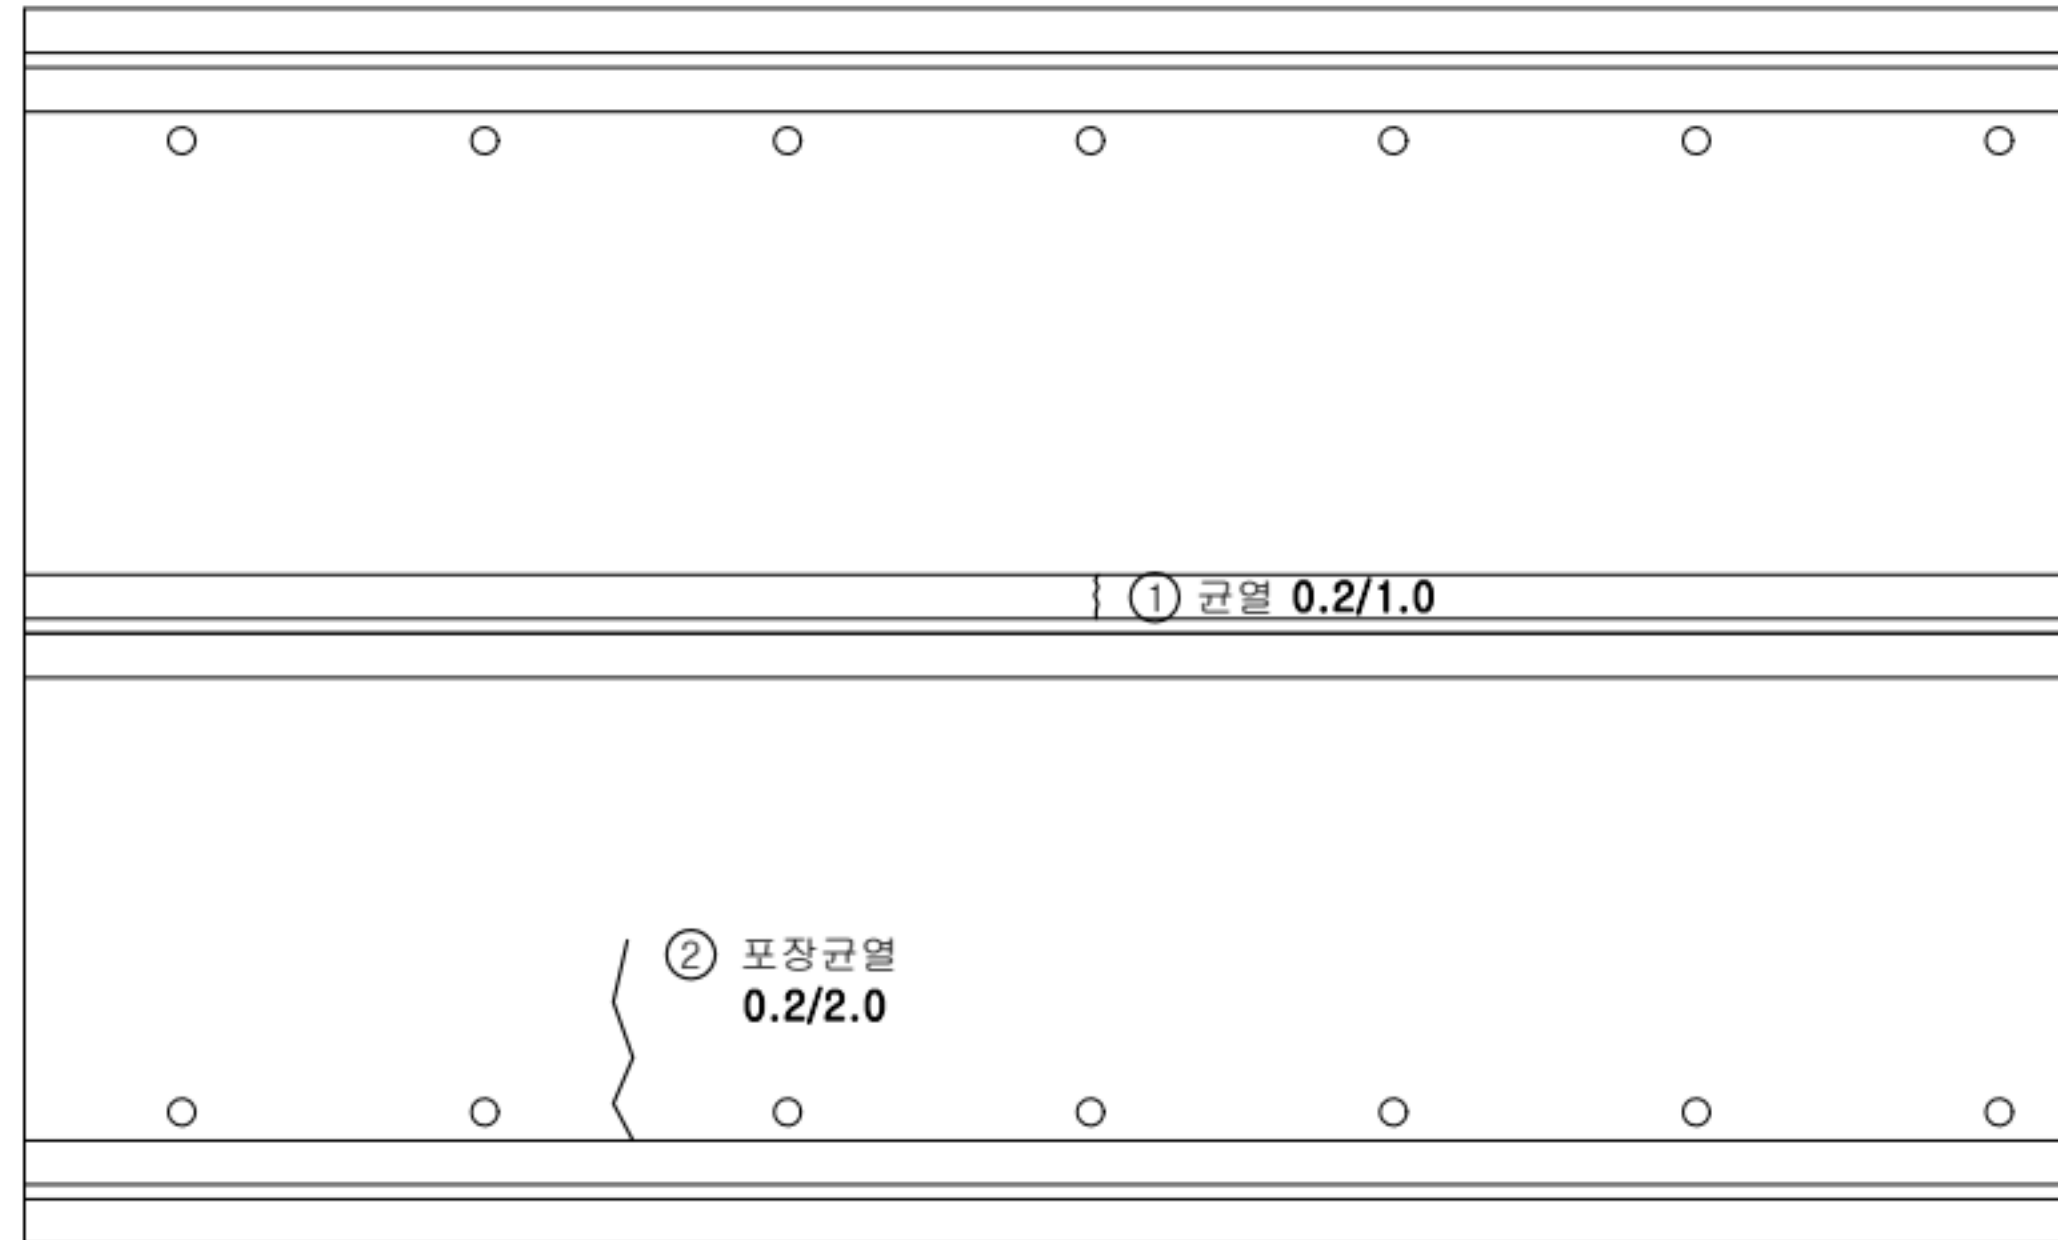
| 번호 | 구분 | 결함내용 | 손상규모 | | | | | | 비고 |
|---|---|---|---|---|---|---|---|---|---|
| 1 | 신규 | 균열 | 0.2 | - | 1.0 | 1 | 1.0 | m | - |
| 2 | 신규 | 포장균열 | 0.2 | - | 2.0 | 1 | 2.0 | m | - |

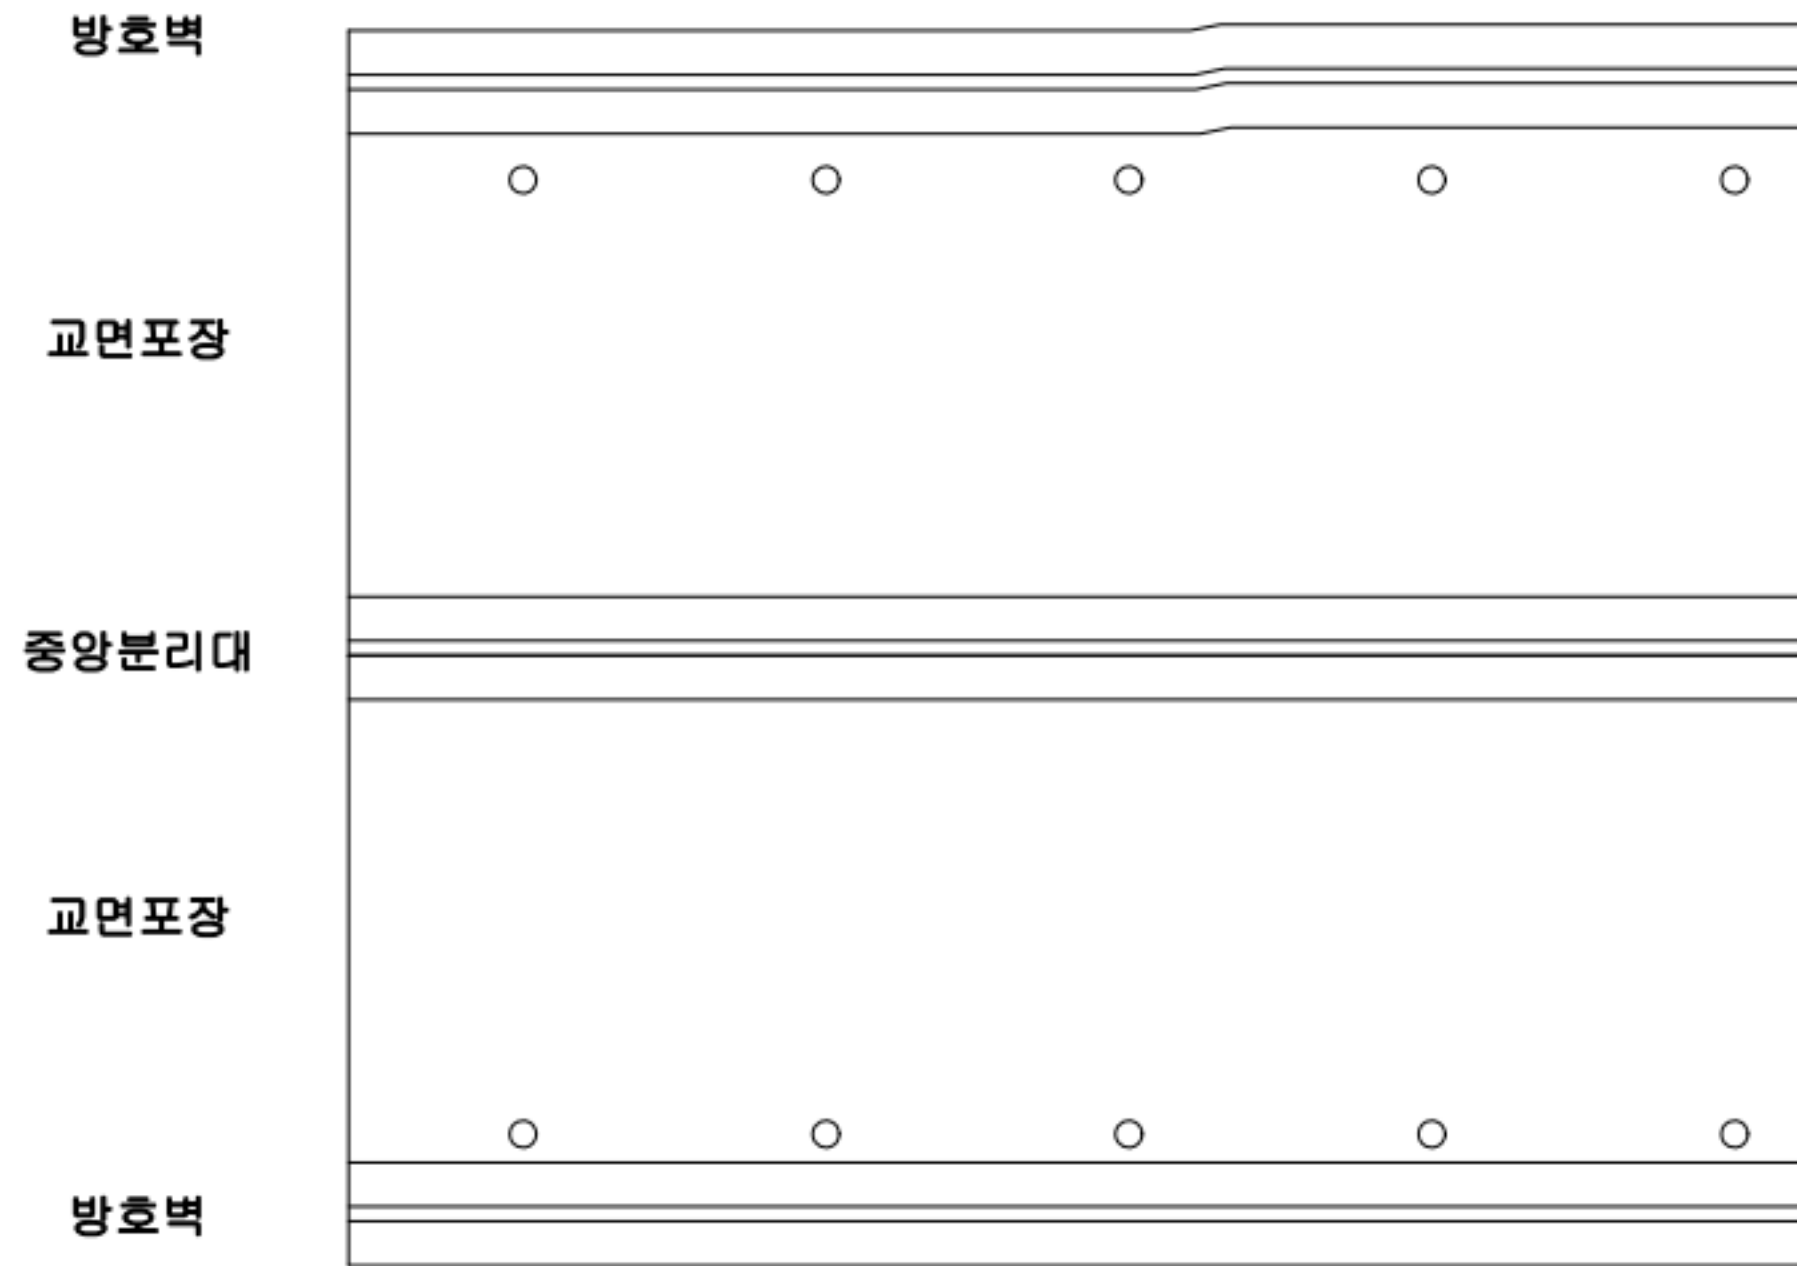
| 번호 | 구분 | 결함 내용 | 손상규모 | | | | | | 비고 |
|---|---|---|---|---|---|---|---|---|---|
| 1 | 신규 | 균열 | - | 0.1 | 0.4 | 1 | 0.04 | m² | - |
| 2 | 신규 | 균열 | - | 0.1 | 0.1 | 1 | 0.01 | m² | - |

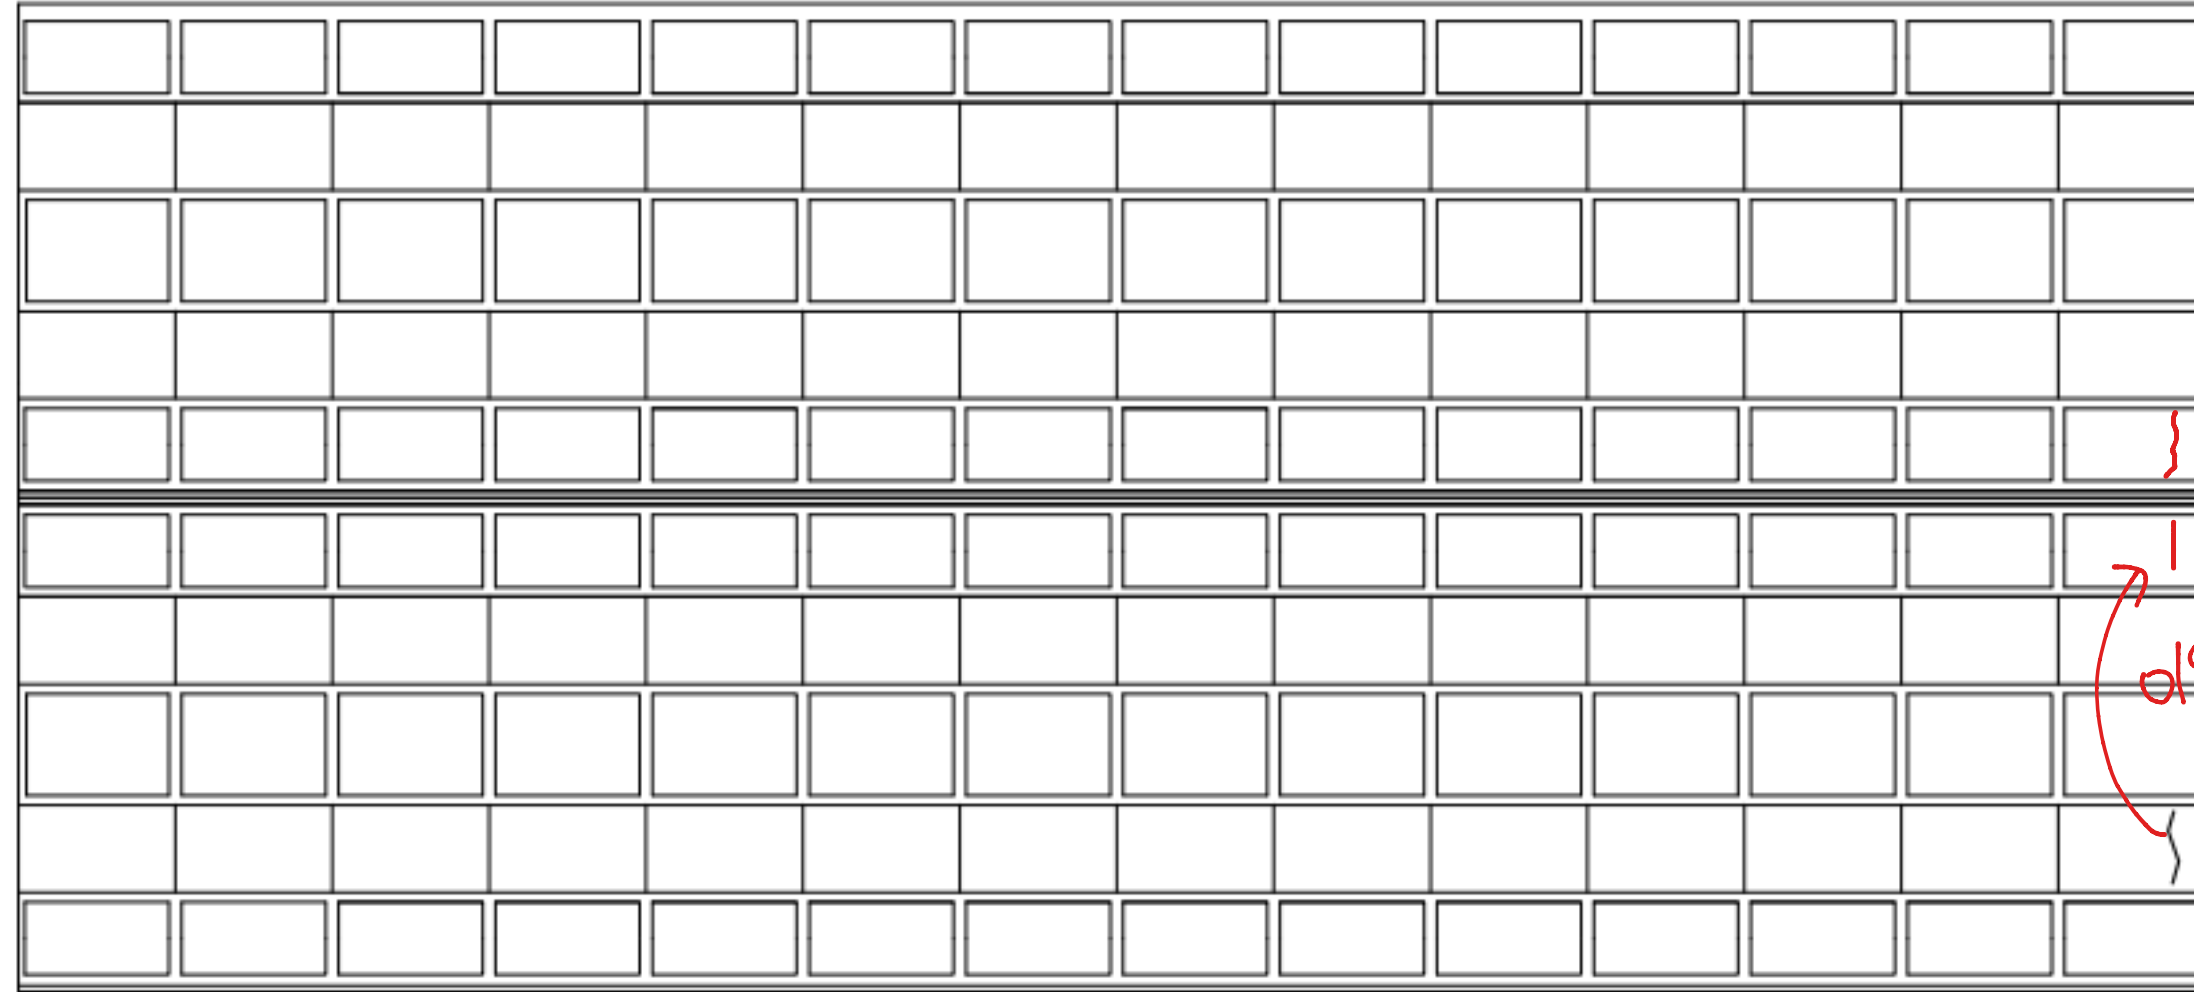
| 번호 | 구분 | 결함 내용 | 손상규모 | | | | | | 비고 |
|---|---|---|---|---|---|---|---|---|---|
| 1 | 신규 | 균열부 백태 | 0.2 | - | 1.5 | 1 | 1.5 | m | - |
