## 53. 포승JCT R-A교

| 용역명 | 서부내륙고속도로 2025년 시설물 정기안전점검 용역(하반기) |

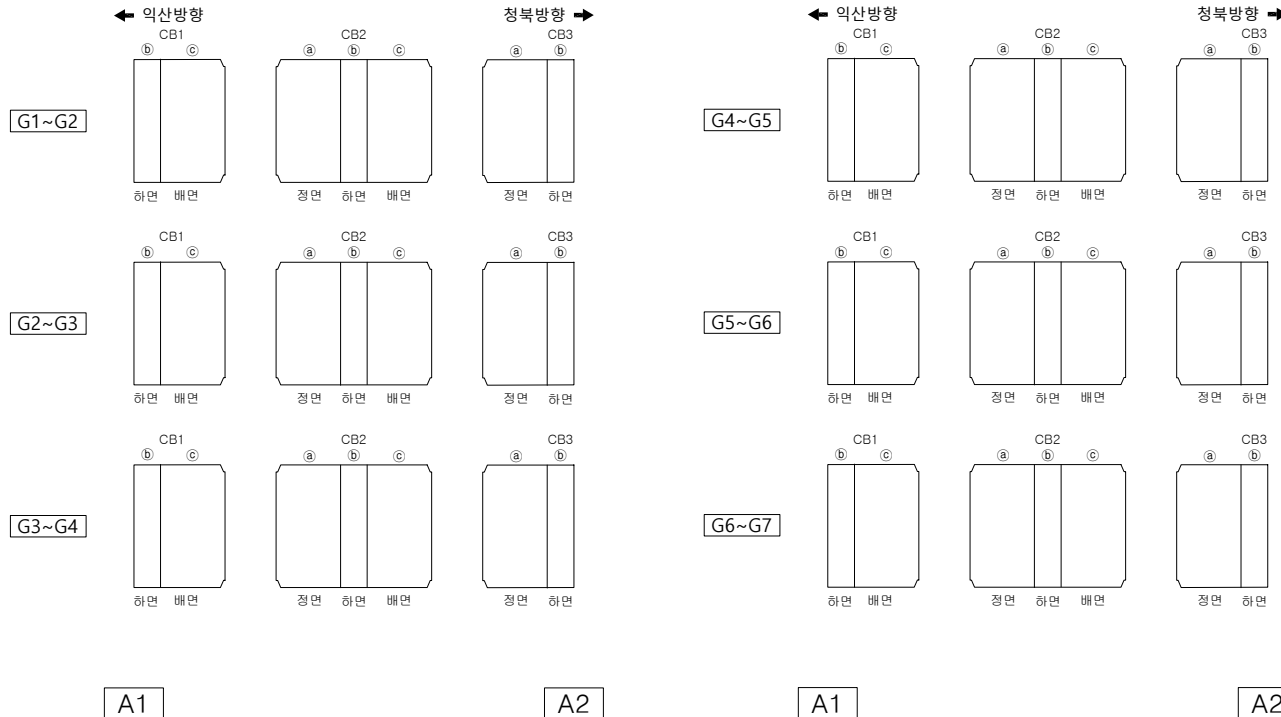
| 번호 | 구분 | 결함 내용 | 손상규모 | | | | | | 비고 |
|---|---|---|---|---|---|---|---|---|---|
| 2 | 신규 | 균열부 백태 | 0.2 | - | 1.0 | 1 | 1.0 | m | - |
