## 54. 학성천교

ID : 학성천교 바닥판 상면(S1)

| 용역명 | 서부내륙고속도로 2025년 시설물 정기안전점검 용역(하반기) |
| 시설물명 | 학성천교 |

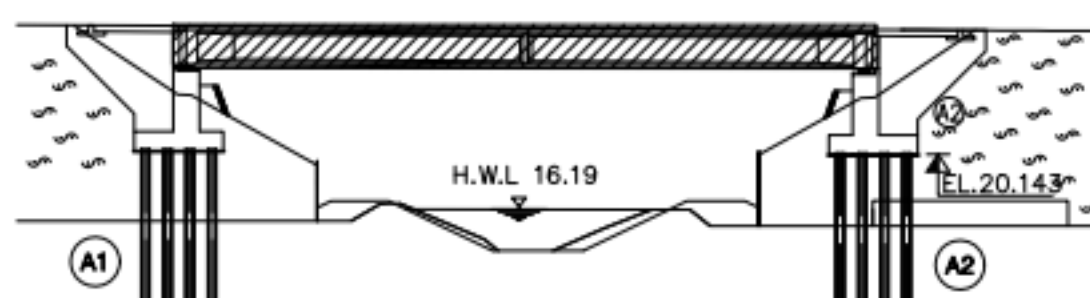
③ 포장 망상균열  
2.0X5.0(cm=0.2)

① 균열 0.6/1.2

② 포장 균열 0.2/2.0

포장 3.0/2.0  
0.3/4.0

| 번호 | 구분 | 결함 내용 | 손상규모 | | | | | | 비고 |
|---|---|---|---|---|---|---|---|---|---|
| 1 | 신규 | 균열 | 0.6 | - | 1.2 | 1 | 1.2 | m | - |
| 2 | 신규 | 포장 균열 | 0.2 | - | 2.0 | 1 | 2.0 | m | - |
| 3 | 신규 | 포장 망상균열 | 0.2 | 2.0 | 5.0 | 1 | 10.0 | m² | - |

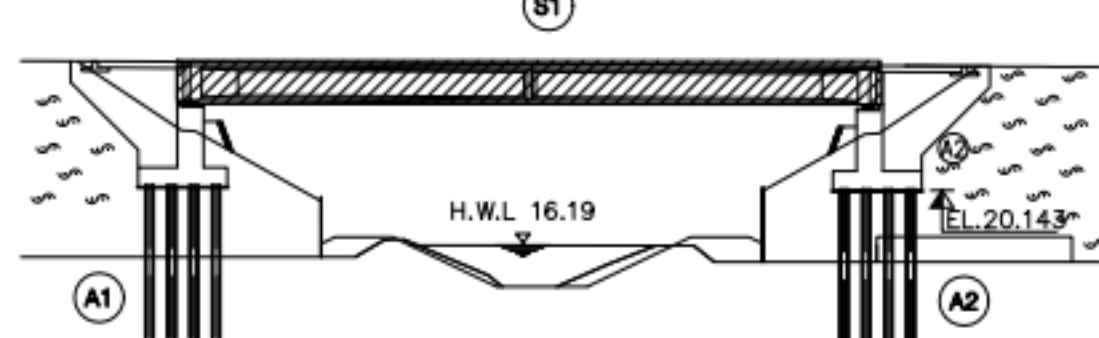
ID : 학성천교 바닥판 하면, 가로보 (S1)

| 번호 | 구분 | 결함내용 | 손상규모 | | | | | | 비고 |
|---|---|---|---|---|---|---|---|---|---|
| 1 | 신규 | 망상균열 | 0.2 | 1.0 | 1.0 | 1 | 1.0 | m <sup>2</sup> | - |
| 2 | 신규 | 망상균열 | 0.2 | 3.0 | 1.0 | 2 | 6.0 | m <sup>2</sup> | - |
| 3 | 신규 | 균열부 백태 | 0.1 | - | 12.0 | 1 | 12.0 | m | - |
| 4 | 신규 | 망상균열 | 0.2 | 3.0 | 1.0 | 1 | 3.0 | m <sup>2</sup> | - |
| 5 | 신규 | 망상균열 | 0.2 | 1.5 | 1.0 | 1 | 1.5 | m <sup>2</sup> | - |
| 6 | 신규 | 균열 | 0.2 | - | 1.0 | 1 | 1.0 | m | - |
| 7 | 신규 | 망상균열 | 0.2 | 2.0 | 5.0 | 3 | 30.0 | m <sup>2</sup> | - |
| 8 | 신규 | 망상균열 | 0.2 | 2.0 | 4.0 | 1 | 8.0 | m <sup>2</sup> | - |
| 9 | 신규 | 망상균열 | 0.2 | 2.0 | 3.0 | 1 | 6.0 | m <sup>2</sup> | - |

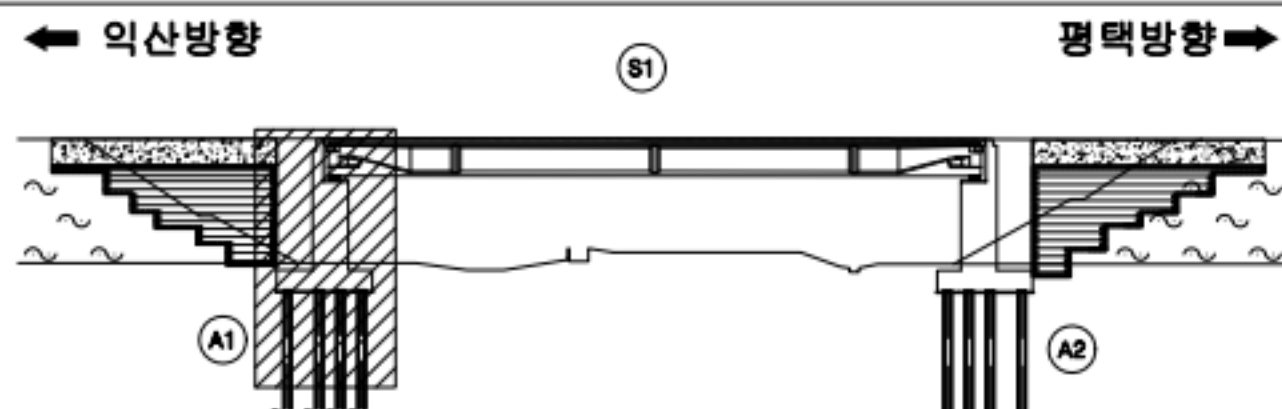
| 번호 | 구분 | 결함내용 | 손상규모 | | | | | | 비고 |
|---|---|---|---|---|---|---|---|---|---|
| 1 | 신규 | 망상균열 | 0.2 | 0.5 | 1.5 | 1 | 0.75 | m <sup>2</sup> | - |
| 2 | 신규 | 균열 | 0.2 | - | 1.0 | 1 | 1.0 | m | - |

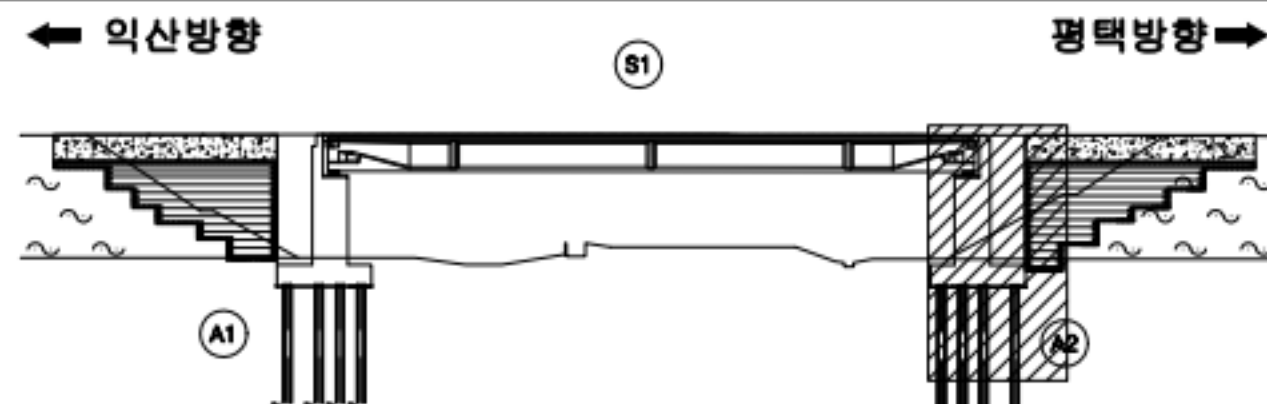
| 번호 | 구분 | 결함내용 | 손상규모 | | | | | | 비고 |
|---|---|---|---|---|---|---|---|---|---|
| 1 | 신규 | 망상균열 | 0.2 | 1.0 | 1.0 | 1 | 1.0 | m <sup>2</sup> | - |
| 2 | 신규 | 균열 | 0.3 | - | 1.2 | 1 | 1.2 | m | - |
