## 54. 학성천교

ID :       학성천교 바닥판 상면(S1)

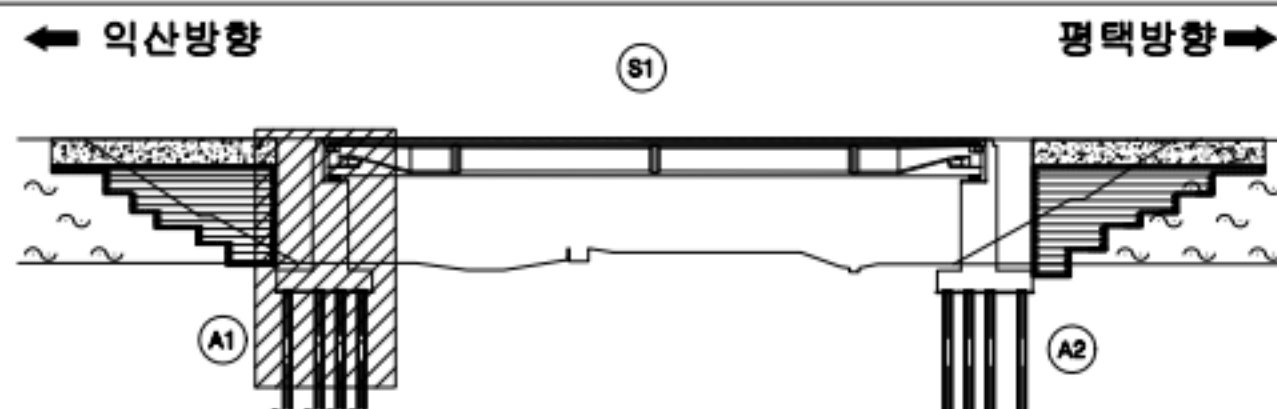
| 번호 | 구분 | 결함내용 | 손상규모 | | | | | | 비고 |
|---|---|---|---|---|---|---|---|---|---|
| 1 | 신규 | 망상균열 | 0.2 | 0.5 | 1.5 | 1 | 0.75 | m <sup>2</sup> | - |
| 2 | 신규 | 균열 | 0.2 | - | 1.0 | 1 | 1.0 | m | - |
