## 54. 학성천교

ID :      학성천교 바닥판 상면(S1)

| 용역명 | 서부내륙고속도로 2025년 시설물 정기안전점검 용역(하반기) |

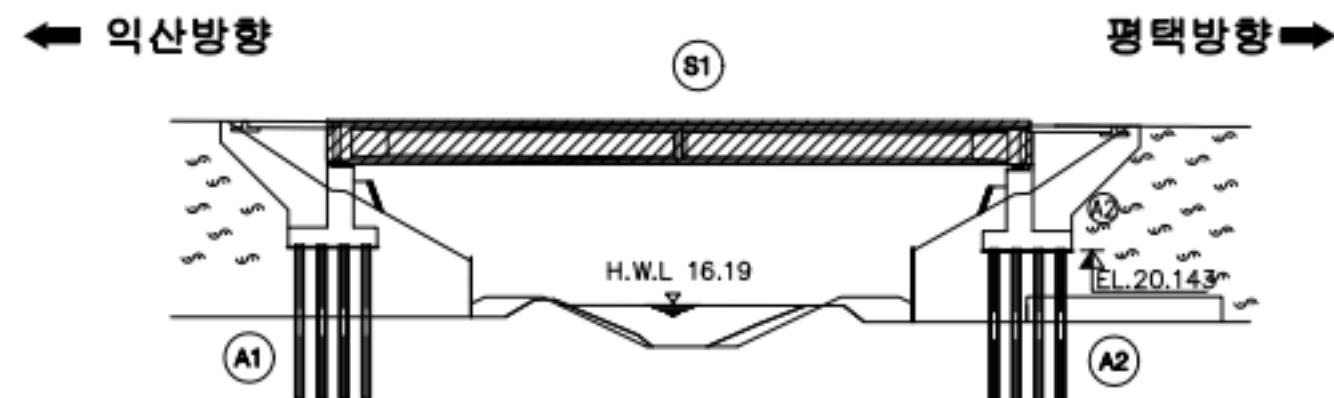
K  
E  
Y  
P  
L  
A  
N

| 번호 | 구분 | 결함내용 | 손상규모 | | | | | | 비고 |
|---|---|---|---|---|---|---|---|---|---|
| 1 | 신규 | 균열 | 0.6 | - | 1.2 | 1 | 1.2 | m | - |
| 2 | 신규 | 포장 균열 | 0.2 | - | 2.0 | 1 | 2.0 | m | - |
| 3 | 신규 | 포장 망상균열 | 0.2 | 2.0 | 5.0 | 1 | 10.0 | m² | - |

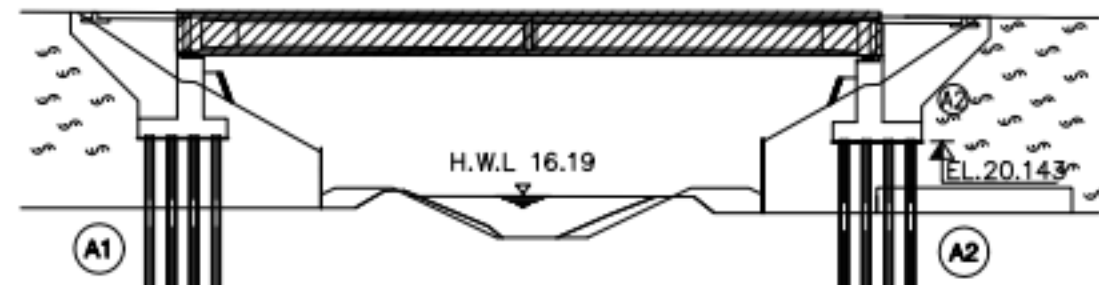
KEY PLAN

| 번호 | 구분 | 결함내용 | 손상규모 | | | | | | 비고 |
|---|---|---|---|---|---|---|---|---|---|
| 1 | 신규 | 망상균열 | 0.2 | 1.0 | 1.0 | 1 | 1.0 | m <sup>2</sup> | - |
| 2 | 신규 | 망상균열 | 0.2 | 3.0 | 1.0 | 2 | 6.0 | m <sup>2</sup> | - |
| 3 | 신규 | 균열부 백태 | 0.1 | - | 12.0 | 1 | 12.0 | m | - |
| 4 | 신규 | 망상균열 | 0.2 | 3.0 | 1.0 | 1 | 3.0 | m <sup>2</sup> | - |
| 5 | 신규 | 망상균열 | 0.2 | 1.5 | 1.0 | 1 | 1.5 | m <sup>2</sup> | - |
| 6 | 신규 | 균열 | 0.2 | - | 1.0 | 1 | 1.0 | m | - |
| 7 | 신규 | 망상균열 | 0.2 | 2.0 | 5.0 | 3 | 30.0 | m <sup>2</sup> | - |
| 8 | 신규 | 망상균열 | 0.2 | 2.0 | 4.0 | 1 | 8.0 | m <sup>2</sup> | - |
| 9 | 신규 | 망상균열 | 0.2 | 2.0 | 3.0 | 1 | 6.0 | m <sup>2</sup> | - |

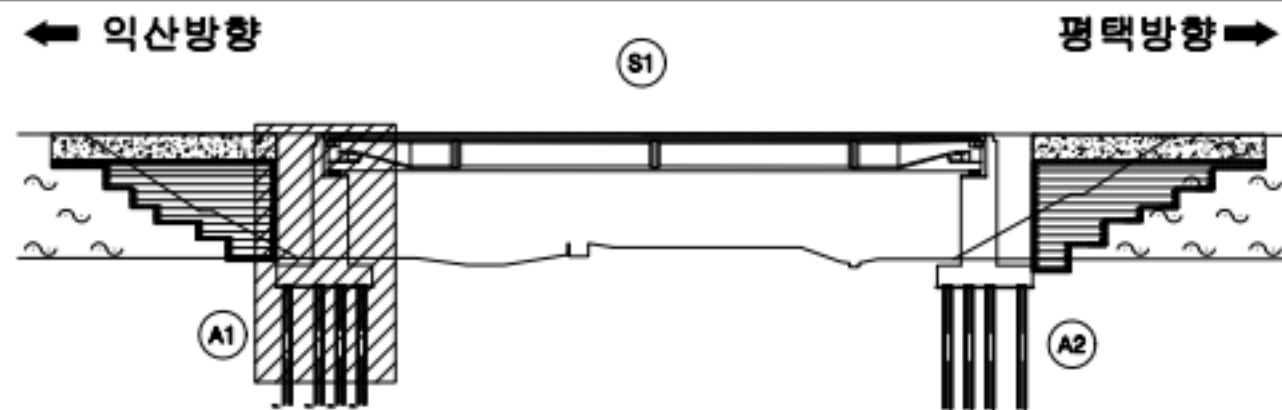
K  
E  
Y  
P  
L  
A  
N

| 번호 | 구분 | 결함내용 | 손상규모 | | | | | | 비고 |
|---|---|---|---|---|---|---|---|---|---|
| 1 | 신규 | 양상균열 | 0.2 | 0.5 | 1.5 | 1 | 0.75 | m <sup>2</sup> | - |
| 2 | 신규 | 균열 | 0.2 | - | 1.0 | 1 | 1.0 | m | - |
