## 55. 현덕JCT R-D교

ID : 현덕JCT R-D교 바닥판 상면(S1)

| 용역명 | 서부내륙고속도로 2025년 시설물 정기안전점검 용역(하반기) |

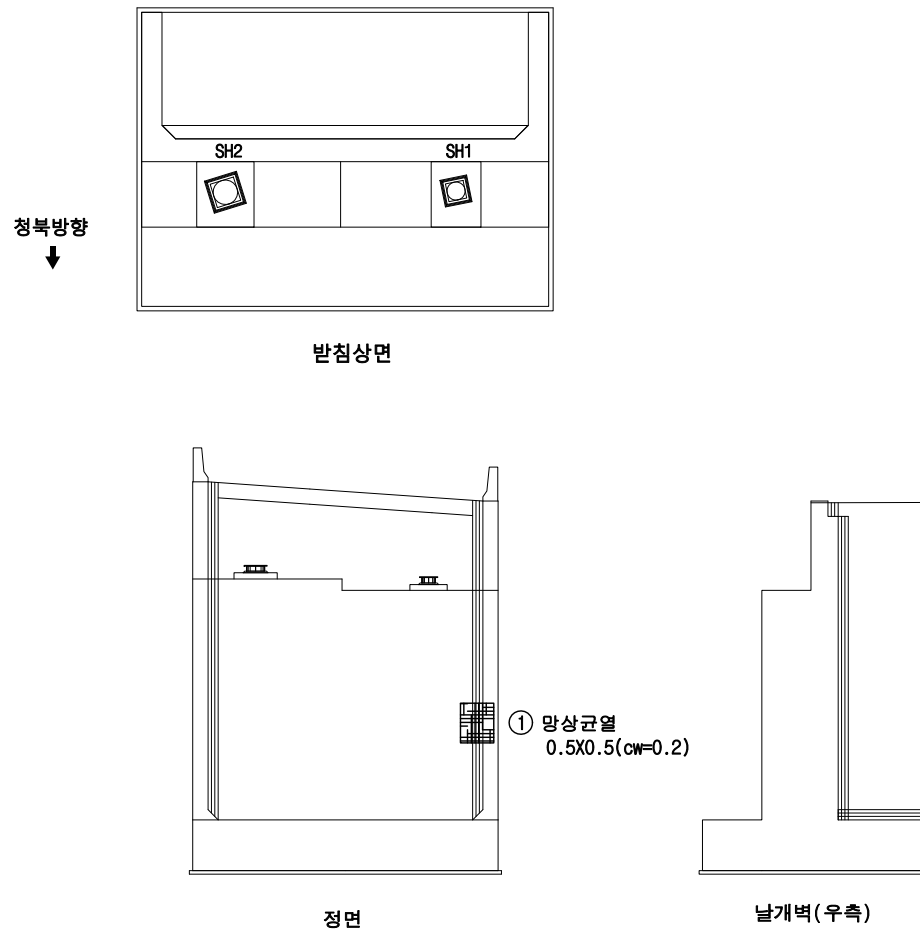
ID :           현덕JCT R-D교 교대(A1)

| 번호 | 구분 | 결함내용 | 손상규모 | | | | | | 비고 |
|---|---|---|---|---|---|---|---|---|---|
| 1 | 신규 | 균열 | 0.2 | - | 2.5 | 1 | 2.5 | m | - |
