## 7. 봉수산터널 (익산방향)

| 용역명 | 서부내륙고속도로 2025년 시설물 정기안전점검 용역(하반기) |
| 시설물명 | 봉수산터널(익산방향) |

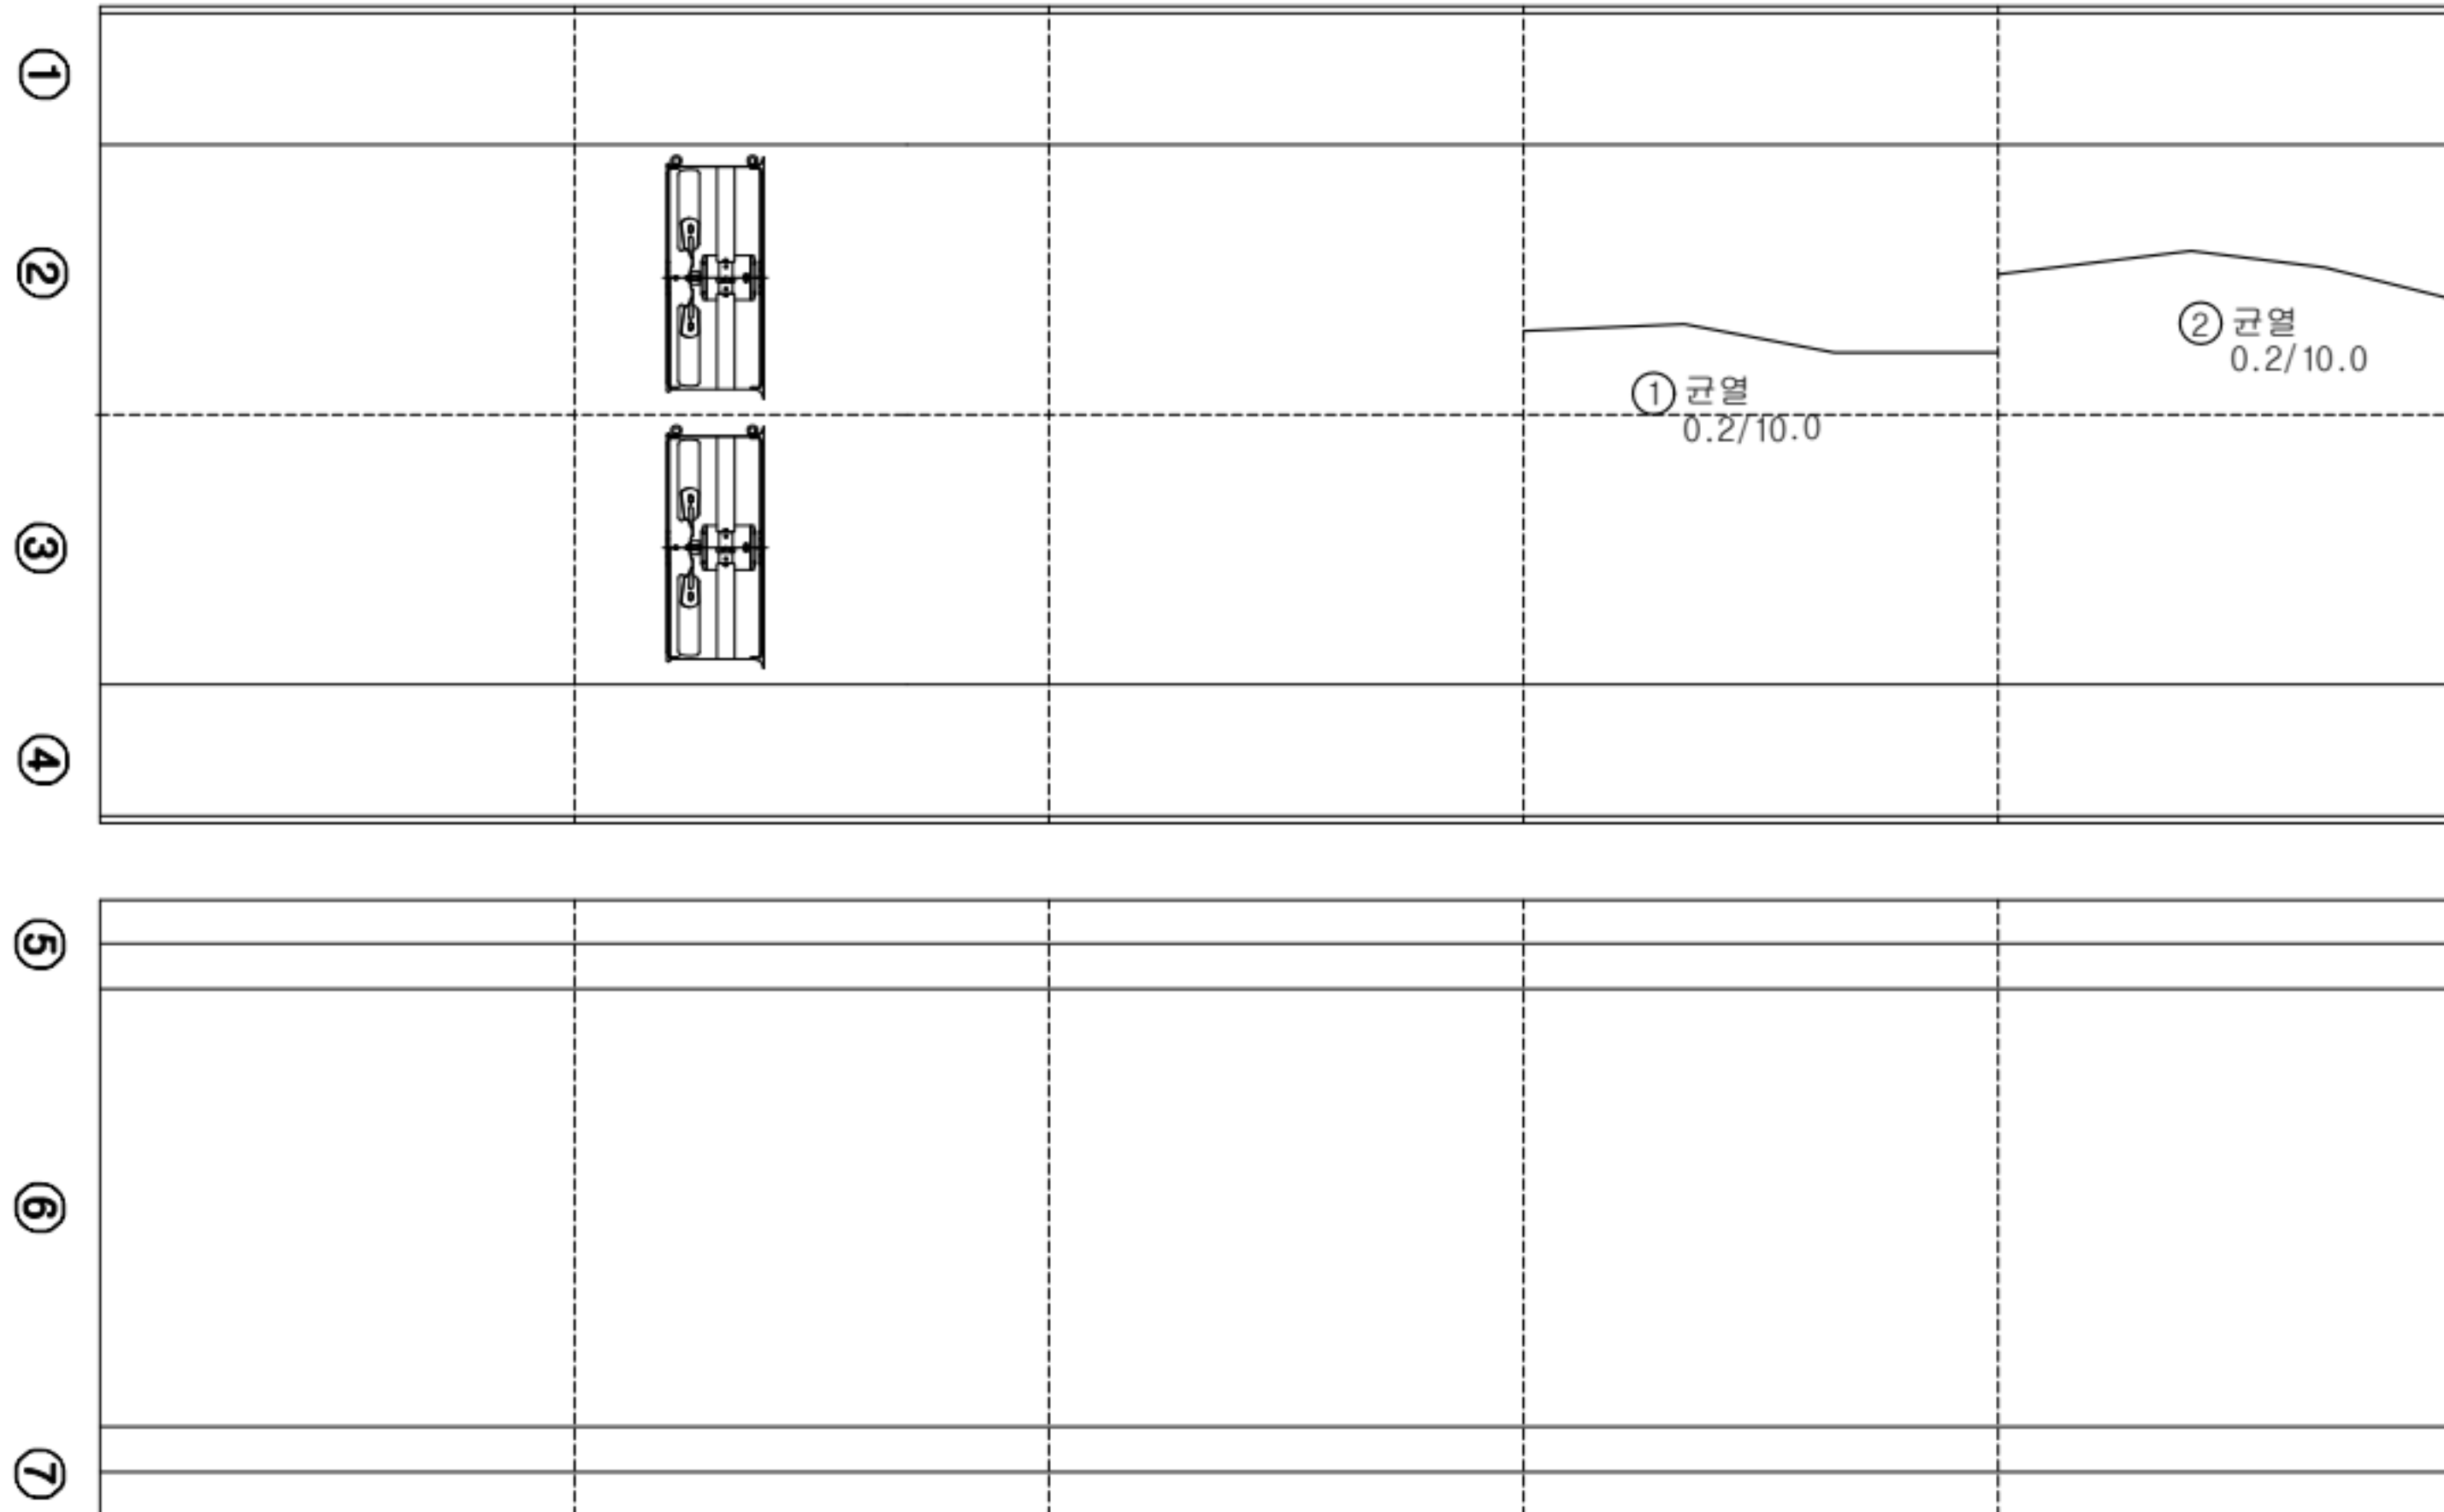
SPAN. 14

| 번호 | 구분 | 결함 내용 | 손상규모 | | | | | | 비고 |
|---|---|---|---|---|---|---|---|---|---|
| 1 | 신규 | 균열 | 0.2 | - | 10.0 | 1 | 10.0 | m | - |
| 2 | 신규 | 균열 | 0.2 | - | 10.0 | 1 | 10.0 | m | - |
| 3 | 신규 | 균열 | 0.2 | - | 10.0 | 1 | 10.0 | m | - |

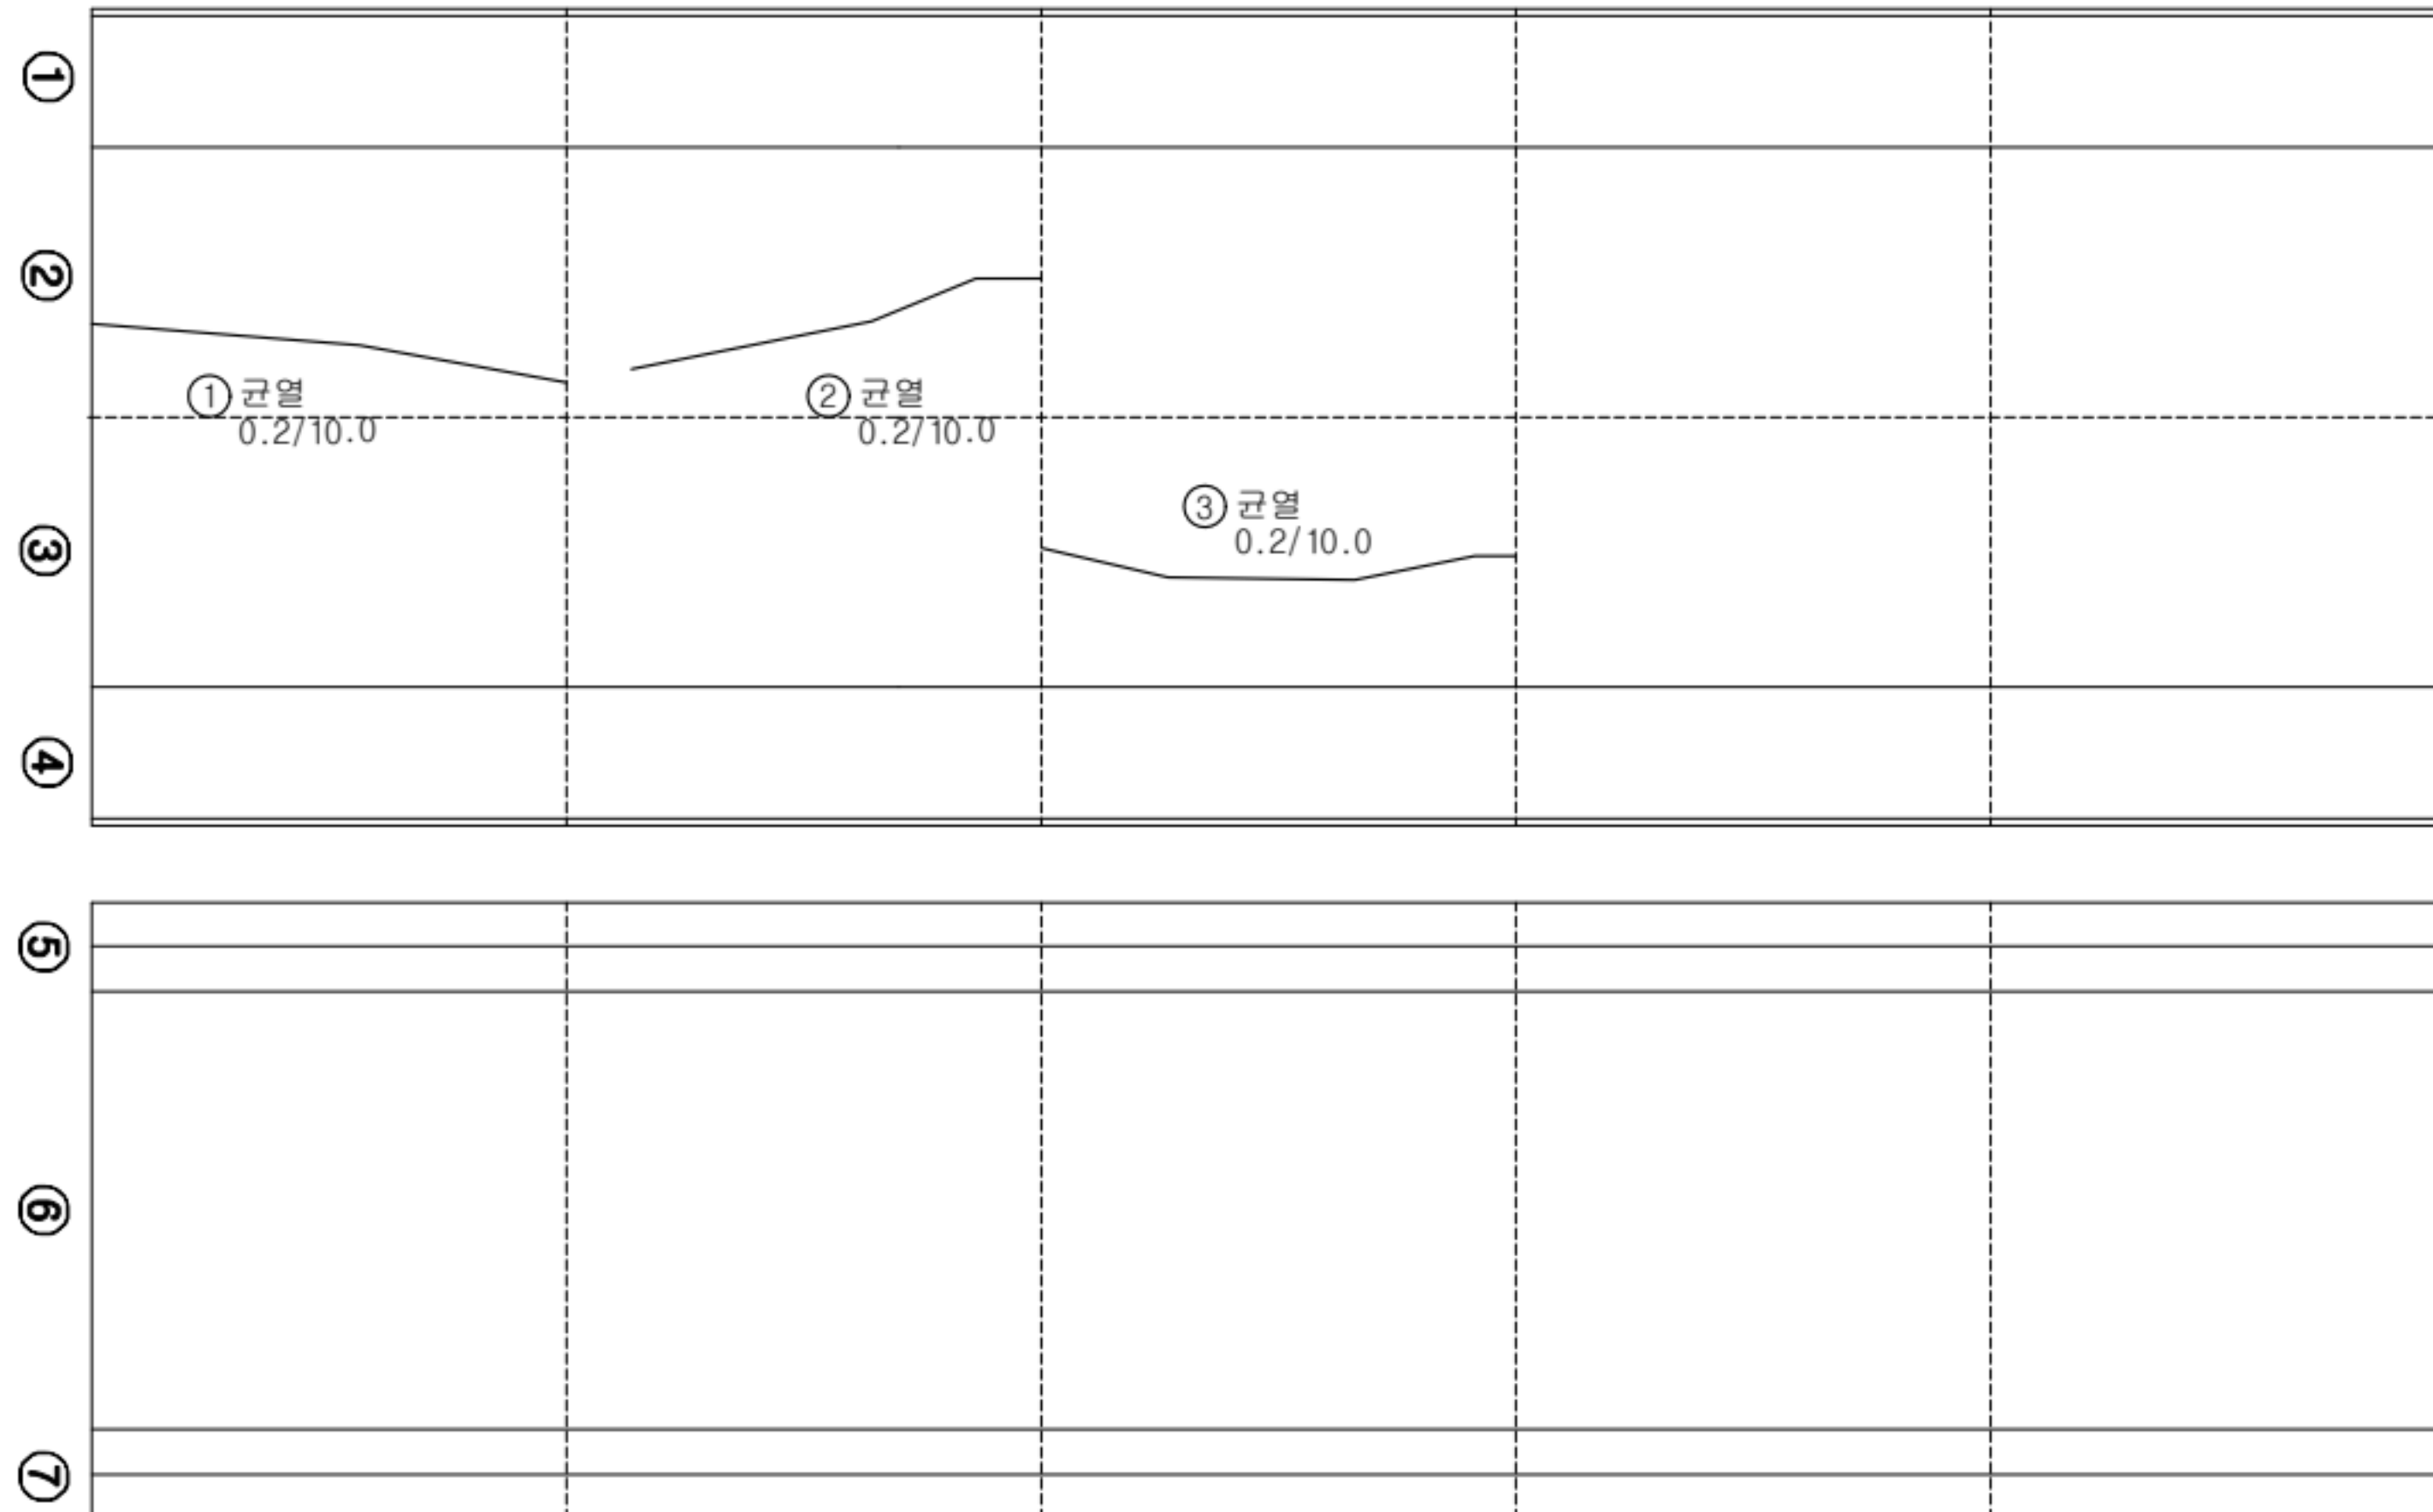
SPAN. 19

| 번호 | 구분 | 결함 내용 | 손상규모 | | | | | | 비고 |
|---|---|---|---|---|---|---|---|---|---|
| 1 | 신규 | 균열 | 0.2 | - | 10.0 | 1 | 10.0 | m | - |
| 2 | 신규 | 균열 | 0.3 | - | 10.0 | 1 | 10.0 | m | - |
| 3 | 신규 | 균열 | 0.2 | - | 20.0 | 1 | 20.0 | m | - |

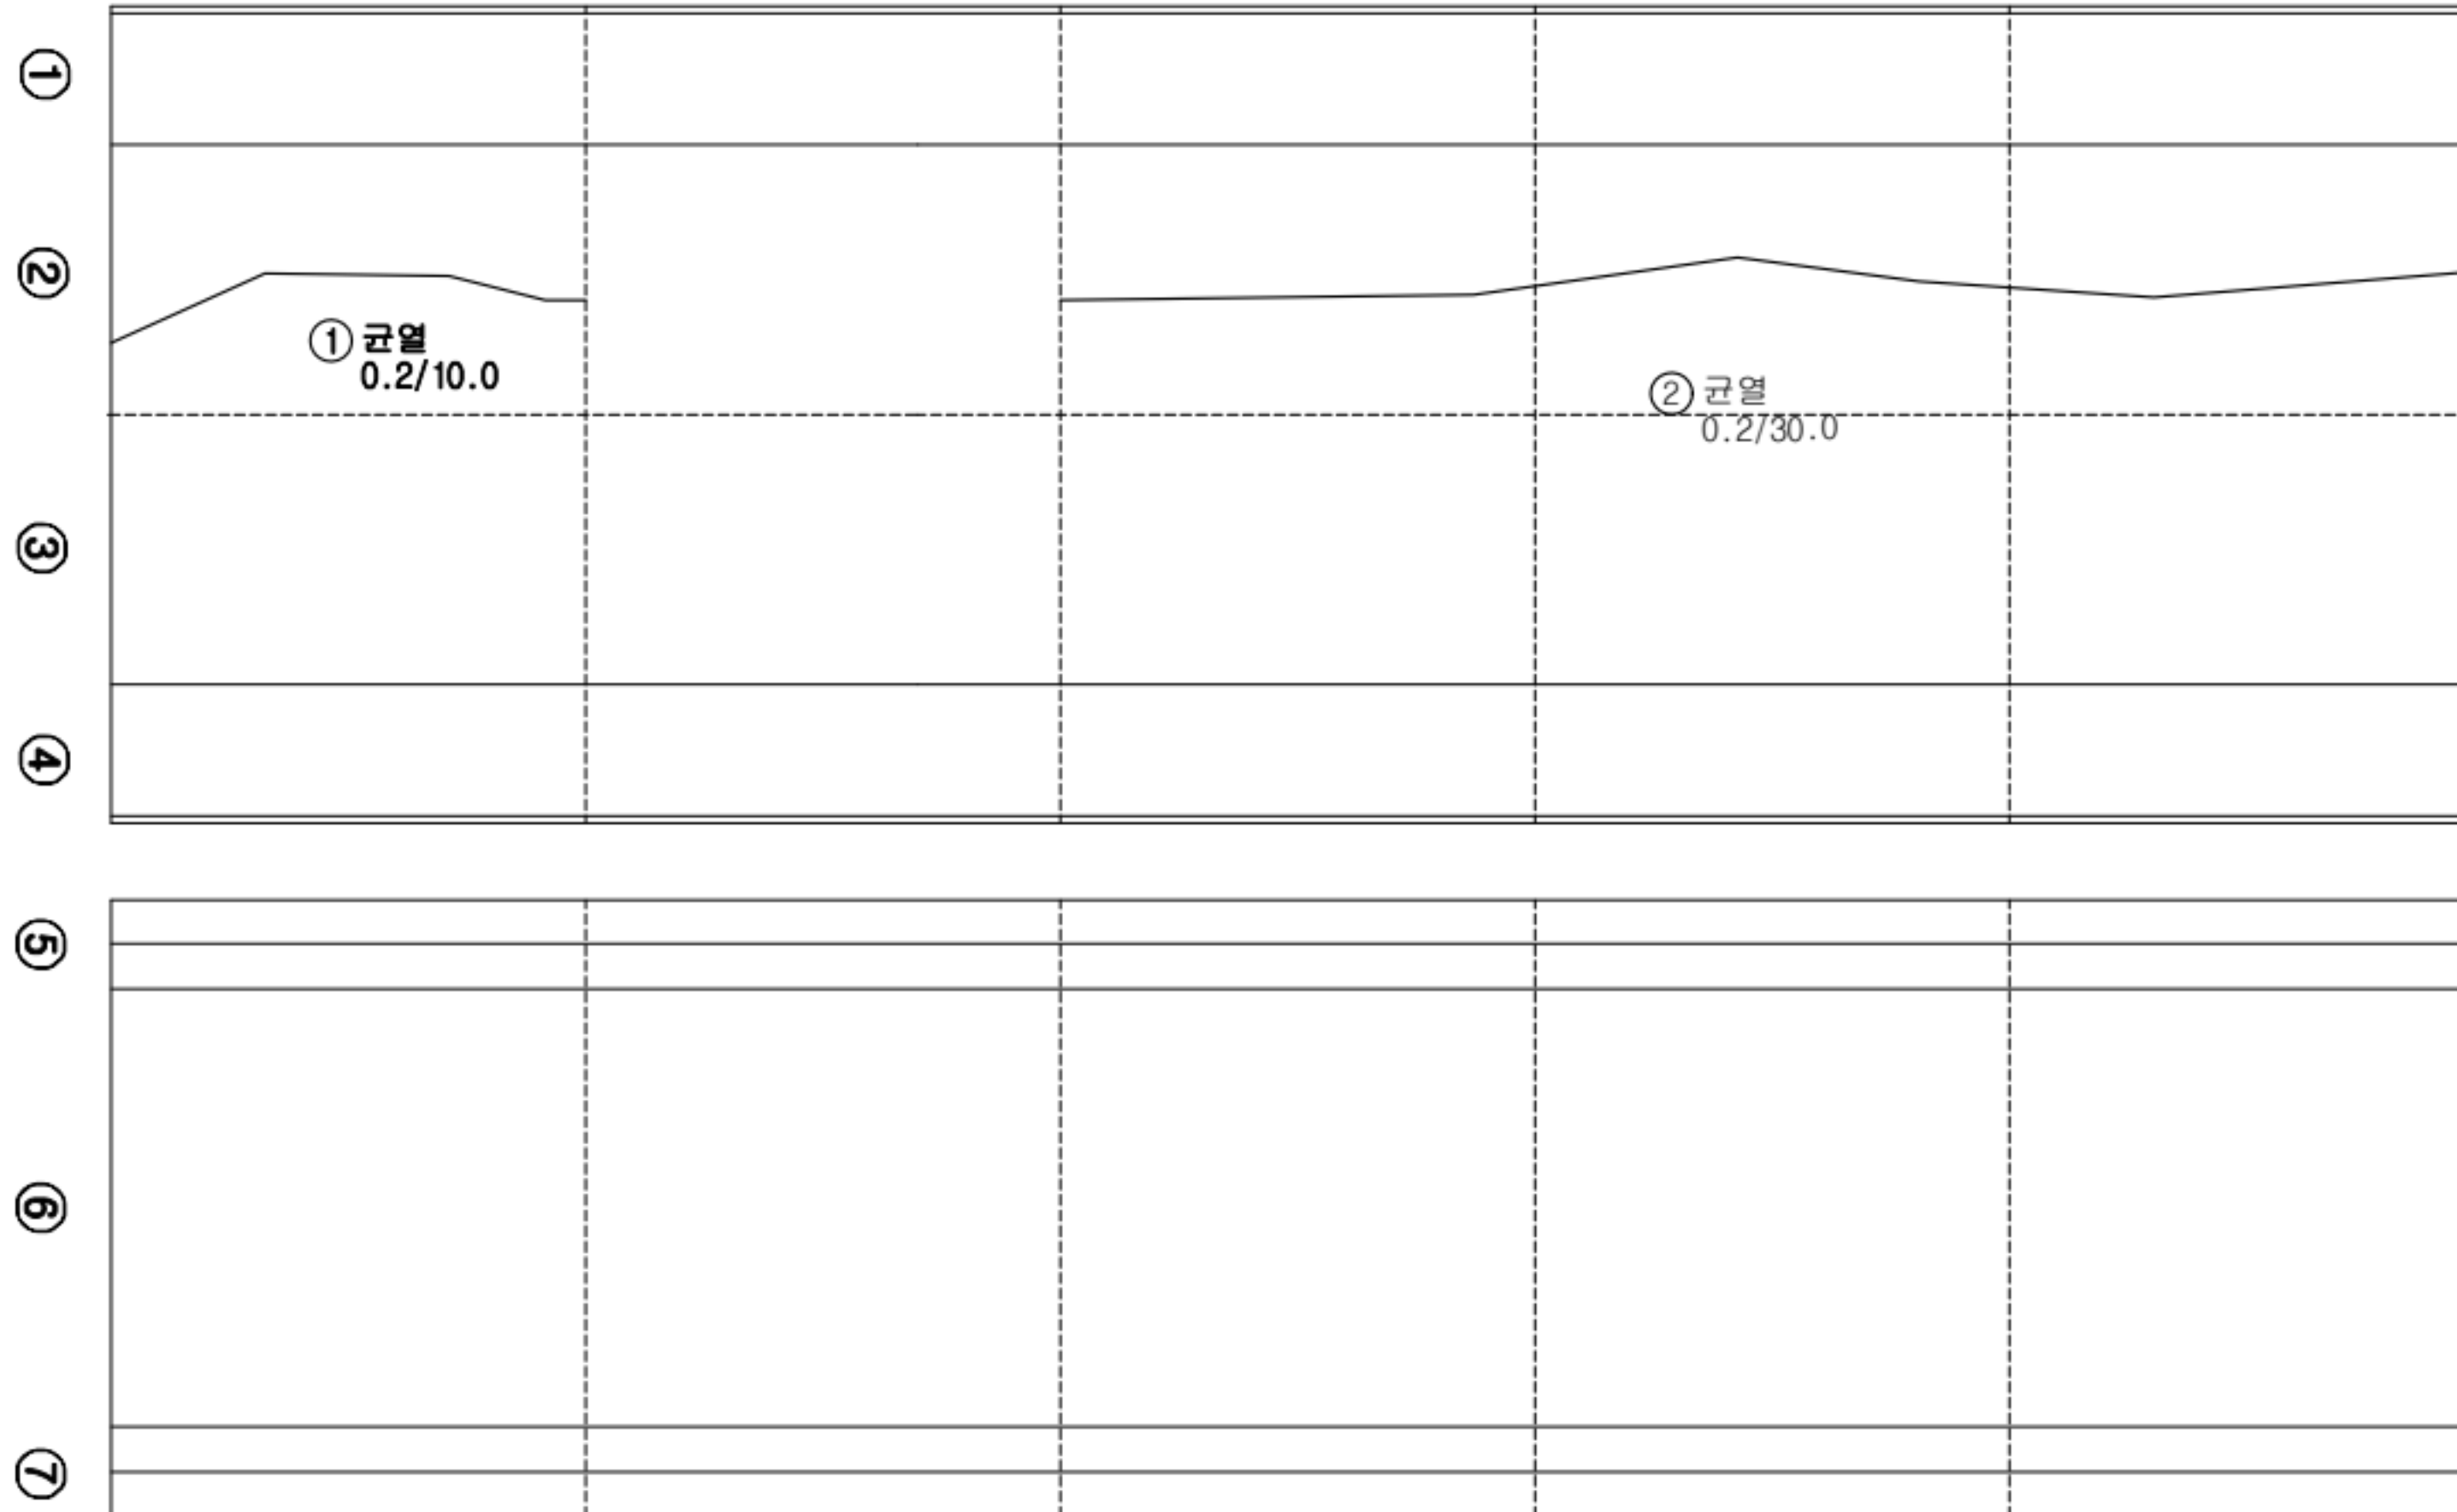
SPAN. 29

| 번호 | 구분 | 결함 내용 | 손상규모 | | | | | | 비고 |
|---|---|---|---|---|---|---|---|---|---|
| 1 | 신규 | 균열 | 0.2 | - | 35.0 | 1 | 35.0 | m | - |

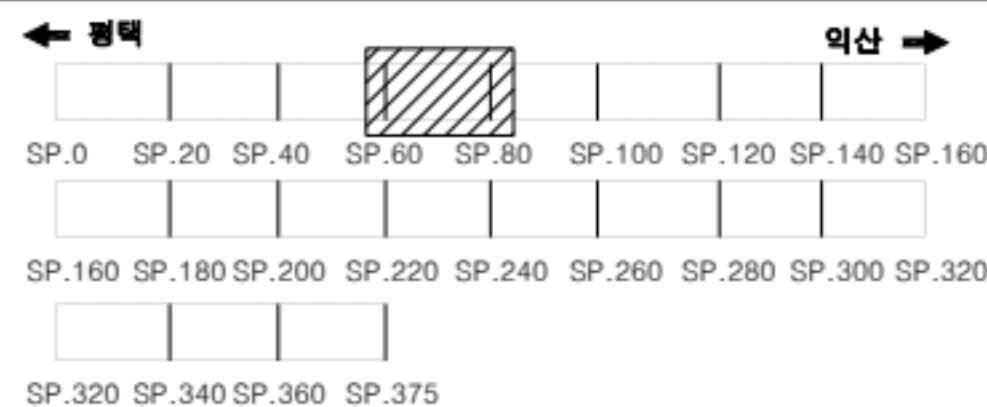
| ④ | | ① 백태<br>0.8X0.3 | | ③ 누수흔적<br>0.2X1.0 | |

| 번호 | 구분 | 결함 내용 | 손상규모 | | | | | | 비고 |
|---|---|---|---|---|---|---|---|---|---|
| 3 | 신규 | 누수흔적 | - | 0.2 | 1.0 | 1 | 0.2 | m² | - |
