## 7. 봉수산터널 (익산방향)

| 용역명 | 서부내륙고속도로 2025년 시설물 정기안전점검 용역(하반기) |
| 시설물명 | 봉수산터널(익산방향) |
| 점검일시 | 2025. 07 ~ 2025. 12 |

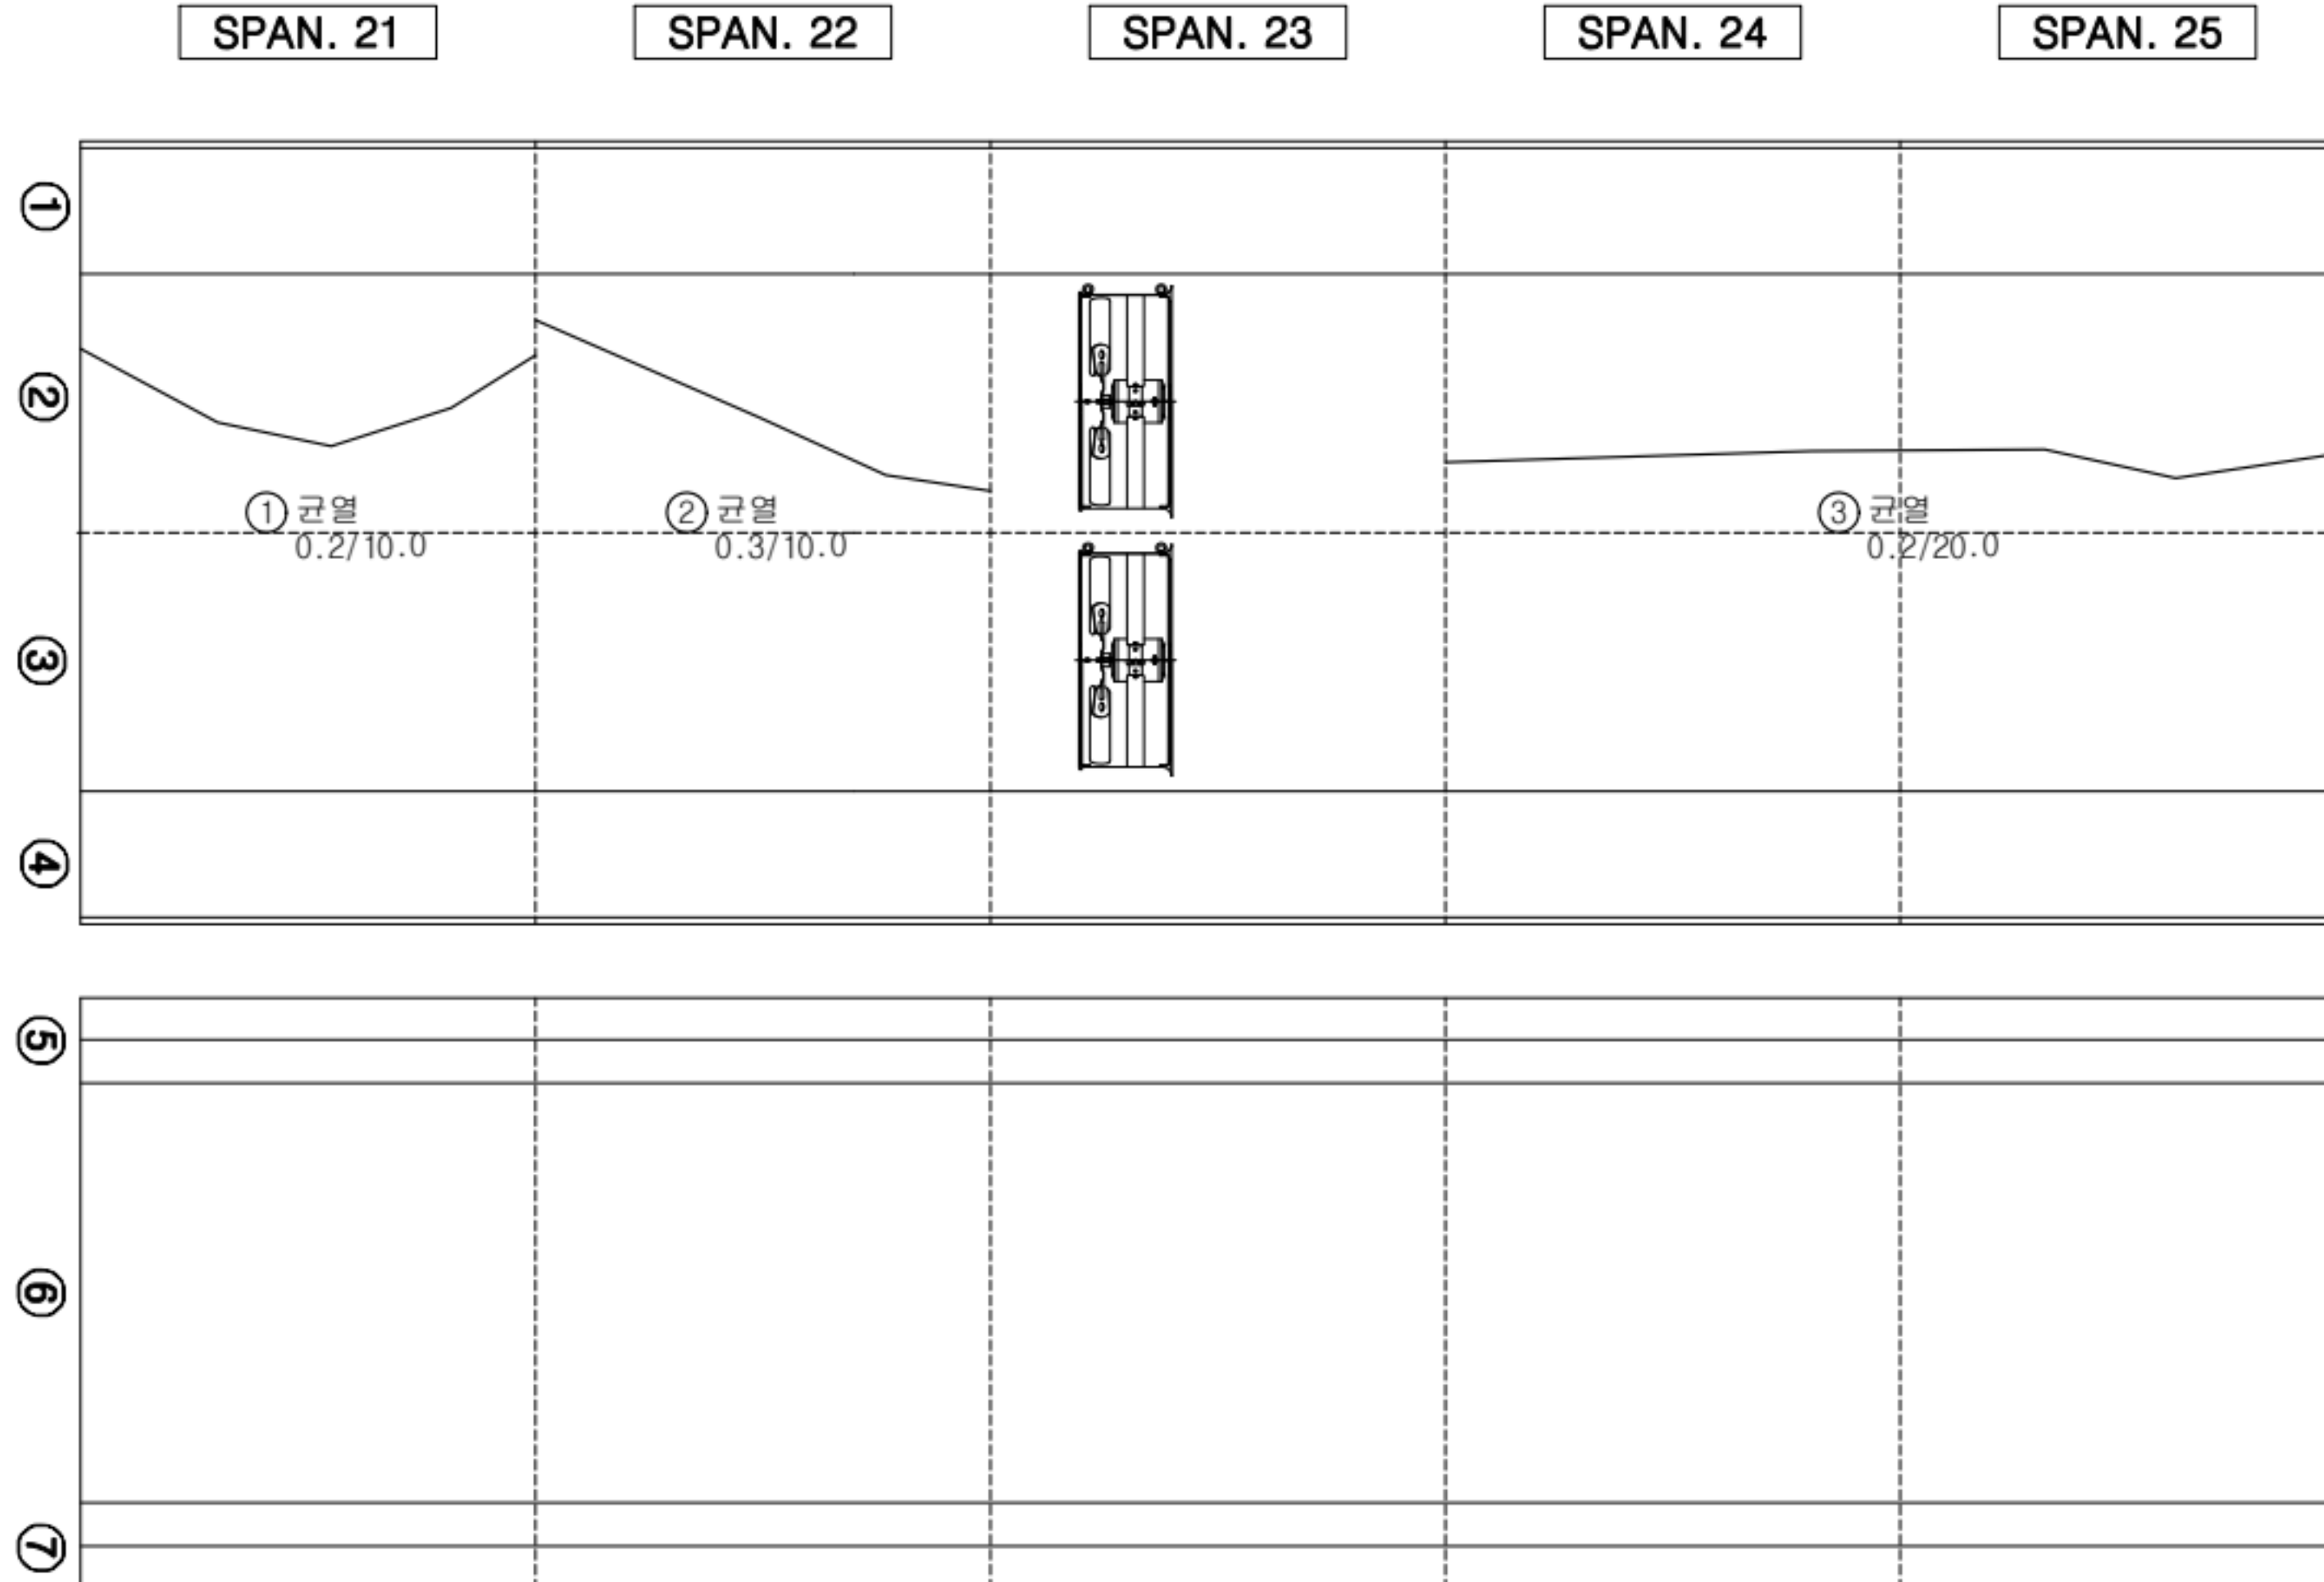
| 번호 | 구분 | 결함 내용 | 손상규모 | | | | | | 비고 |
|---|---|---|---|---|---|---|---|---|---|
| 1 | 신규 | 균열 | 0.2 | - | 10.0 | 1 | 10.0 | m | - |
| 2 | 신규 | 균열 | 0.3 | - | 30.0 | 1 | 30.0 | m | - |

① 균열  
0.2/10.0

② 균열  
0.2/30.0
