## 8. 봉수산터널 (평택방향)

| 범 | | 균 열 | | 방향균열 | | 재료분리 | 용 역 명 | 서부내륙고속도로 2025년 시설물 정기안전점검 용역(하반기) |
| | | 편침/공동 | | 박리, 박락/<br>파손 | | 시공이음/<br>층분리 | 시설물명 | 봉수산터널(평택방향) |

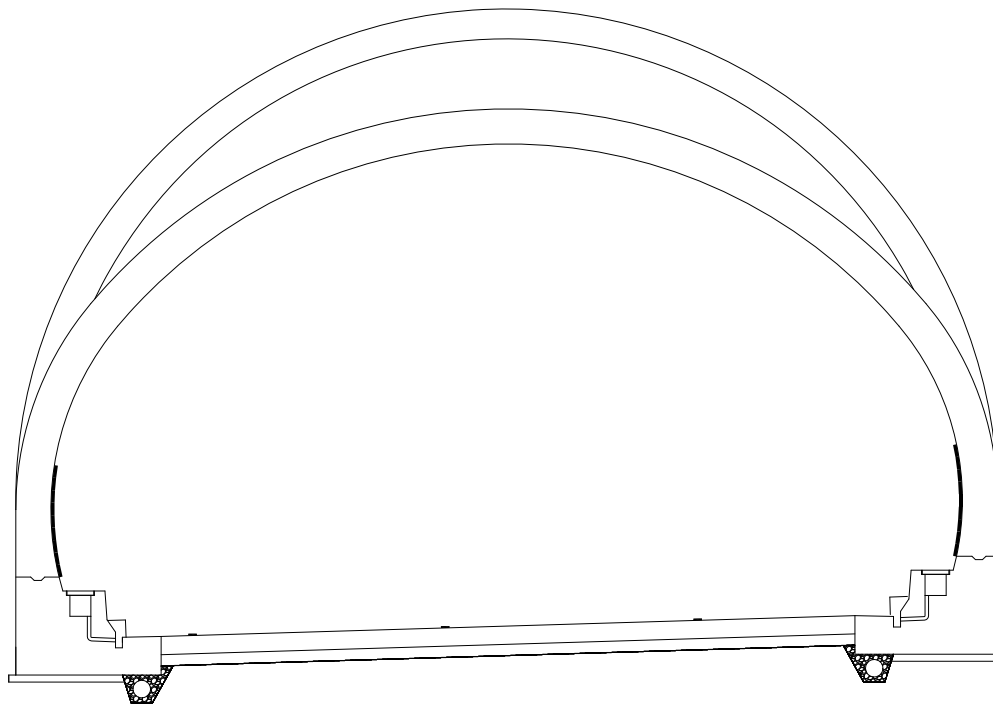
ID : 봉수산터널 종점 갭문

| 번호 | 구분 | 결함 내용 | 손상규모 | | | | | | 비고 |
|---|---|---|---|---|---|---|---|---|---|
| 1 | 신규 | 균열 | 0.2 | - | 1.5 | 1 | 1.5 | m | - |
