## 8. 봉수산터널 (평택방향)

ID : 봉수산터널 시점 갭문

서부내륙고속도로 2025년 시설물 정기안전점검 용역(하반기)

형 봉수산터널(평택방향)

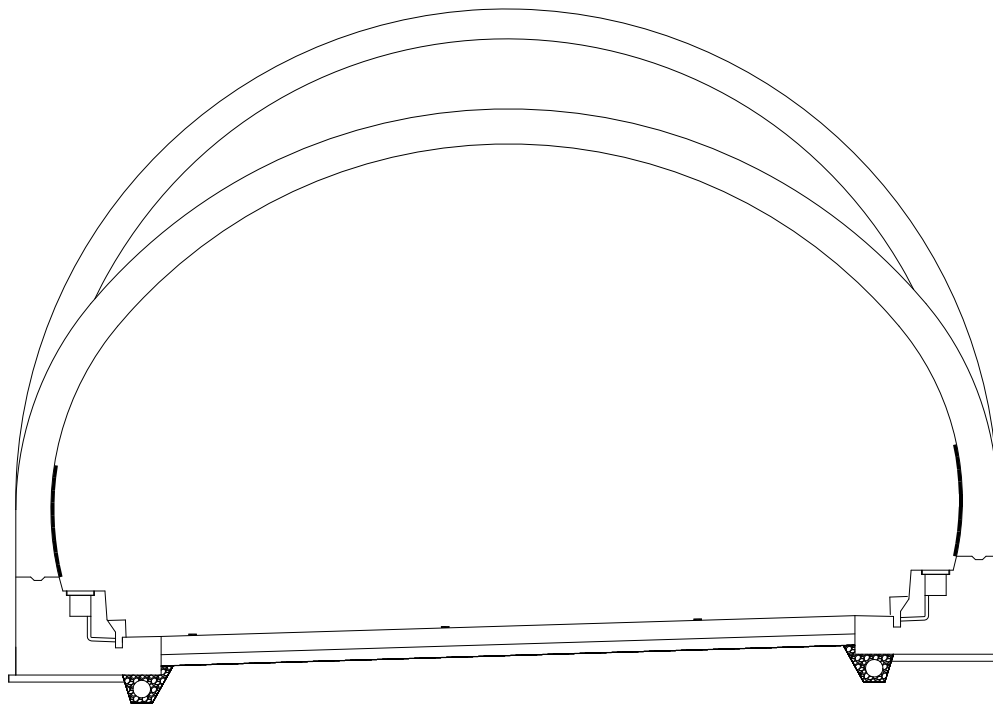
ID : 봉수산터널 종점 갭문

| 번호 | 구분 | 결함 내용 | 손상규모 | | | | | | 비고 |
|---|---|---|---|---|---|---|---|---|---|
| 1 | 신규 | 균열 | 0.2 | - | 1.5 | 1 | 1.5 | m | - |
