## 8. 봉수산터널 (평택방향)

ID : 봉수산터널 시점 갭문

| 용역명 | 서부내륙고속도로 2025년 시설물 정기안전점검 용역(하반기) |
| 시설물명 | 봉수산터널(평택방향) |

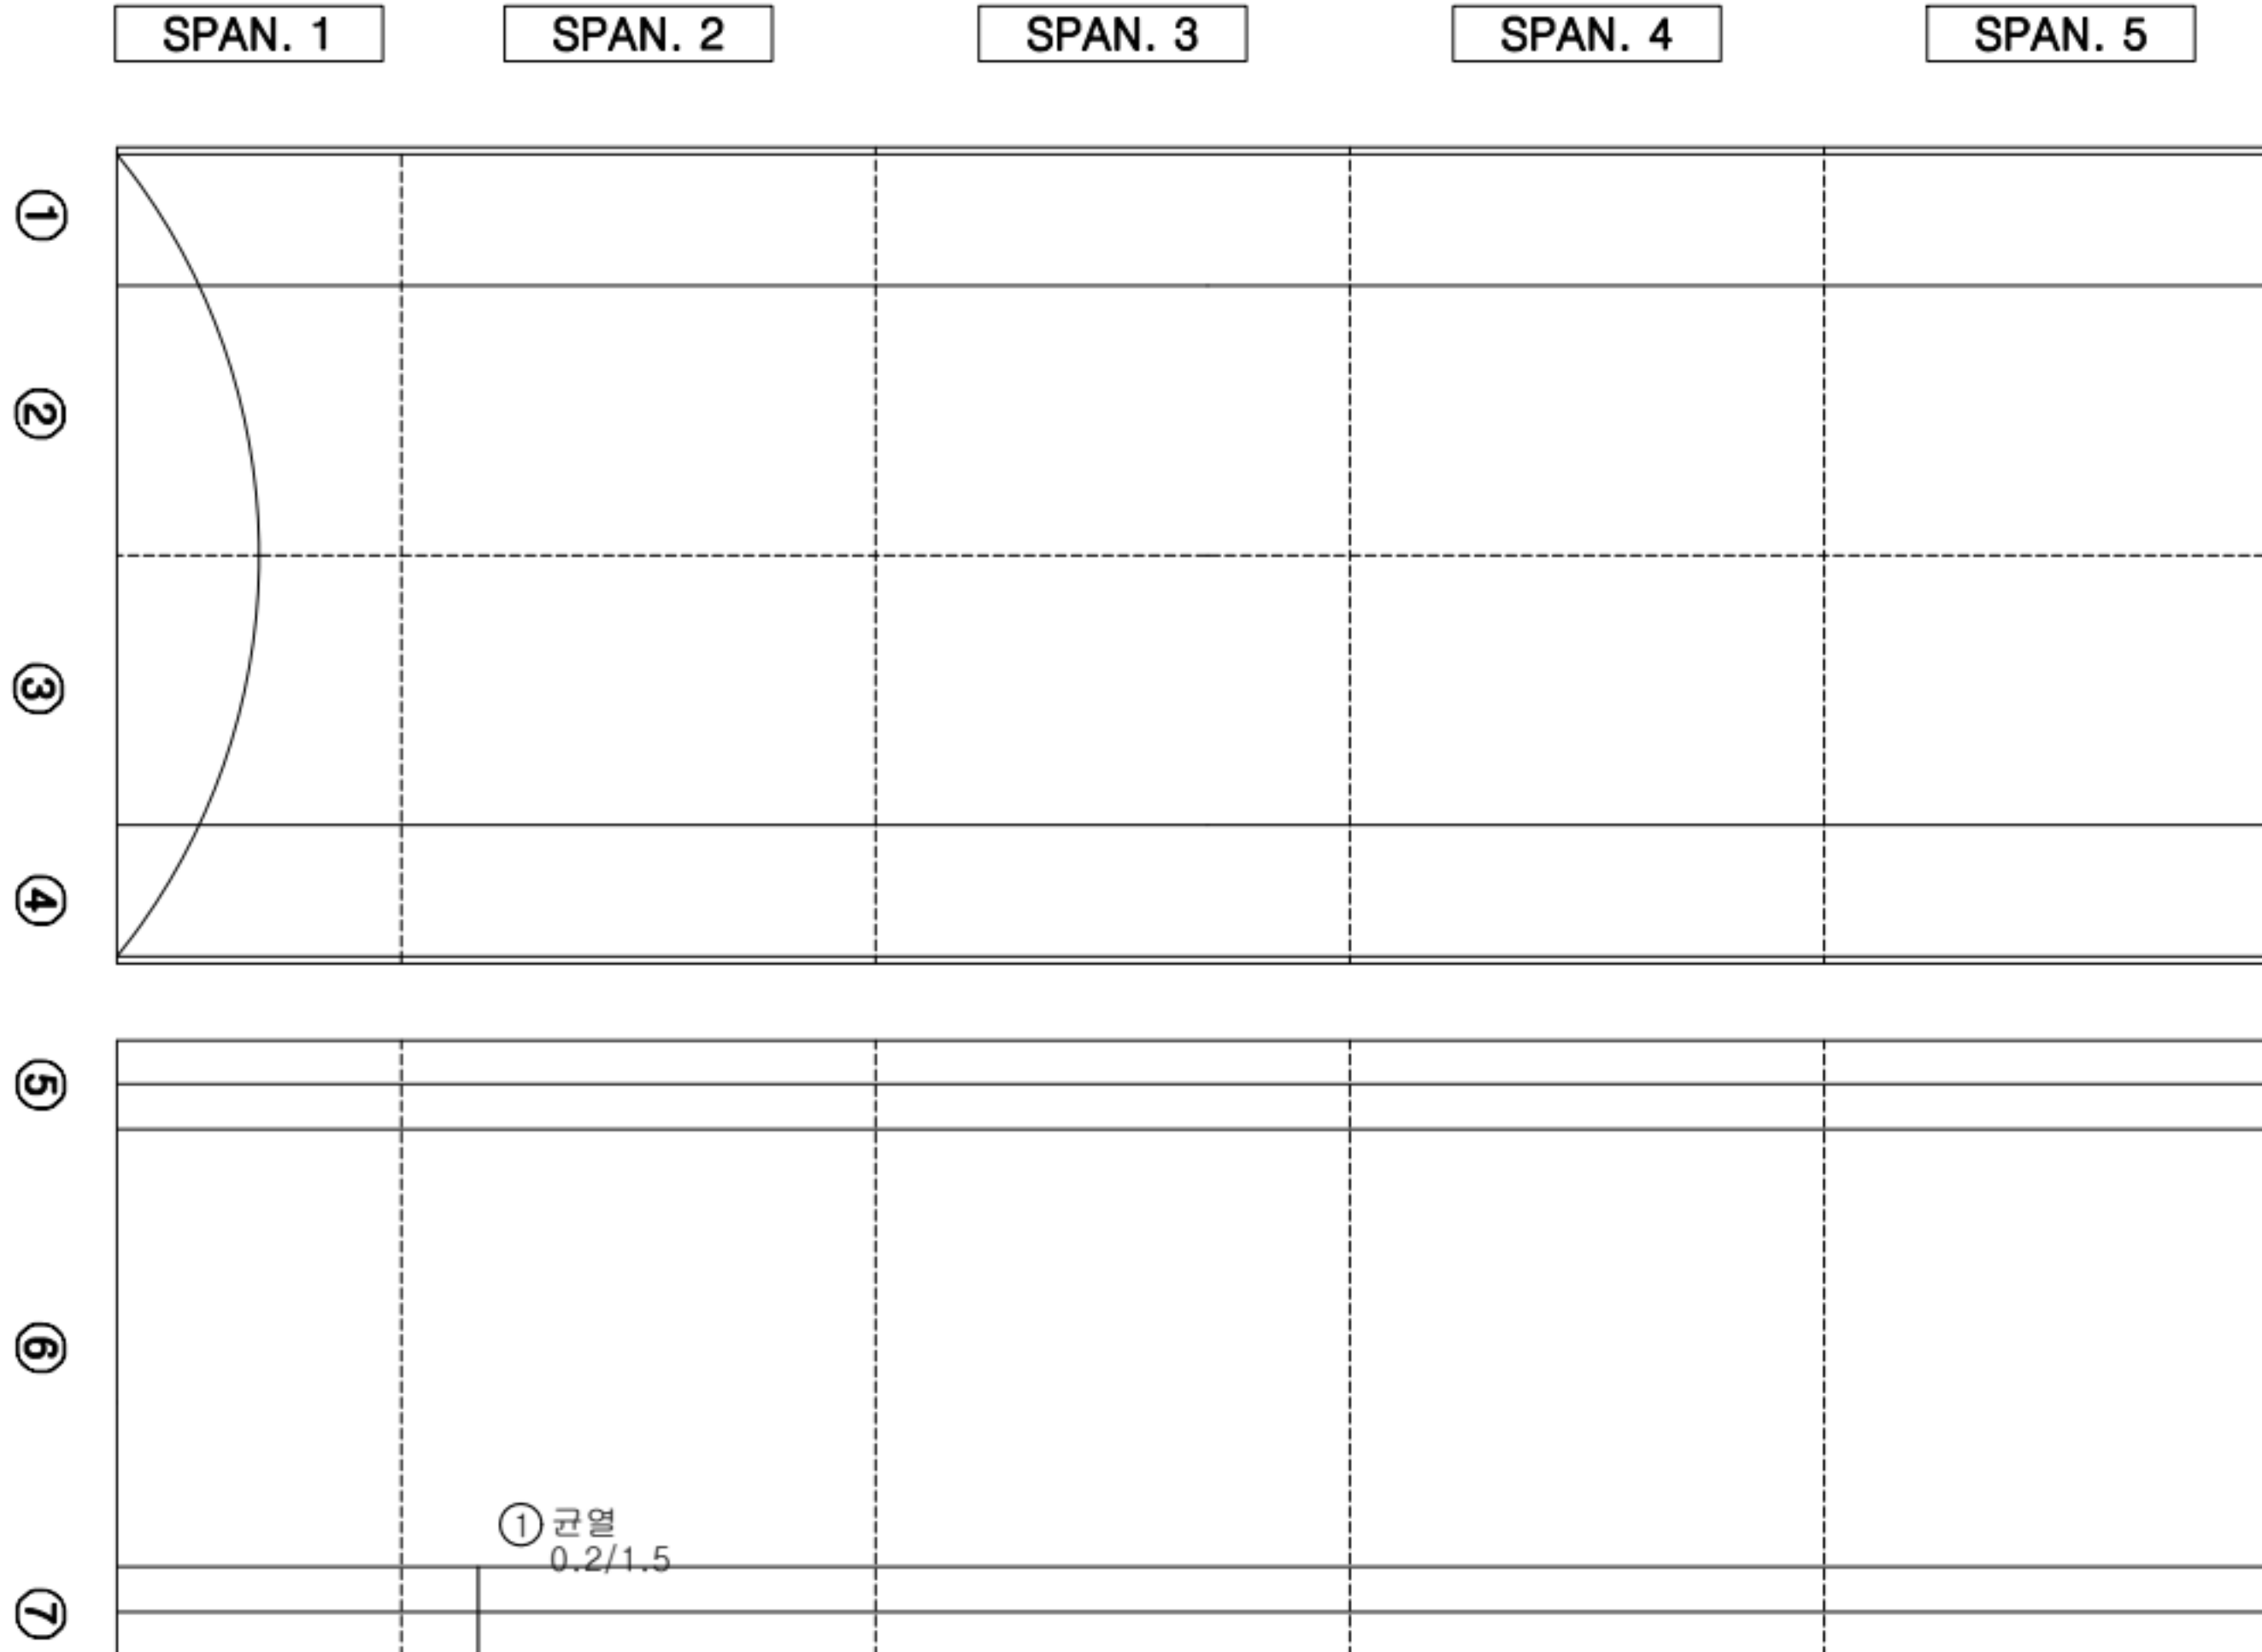
| 번호 | 구분 | 결함 내용 | 손상규모 | | | | | | 비고 |
|---|---|---|---|---|---|---|---|---|---|
| 1 | 신규 | 균열부 백태 | 0.2 | - | 5.0 | 1 | 5.0 | m | - |
| 2 | 신규 | 균열부 백태 | 0.2 | - | 3.0 | 1 | 3.0 | m | - |
| 3 | 신규 | 균열 | 0.2 | - | 2.0 | 1 | 2.0 | m | - |
| 4 | 신규 | 균열 | 1.0 | - | 0.6 | 2 | 1.2 | m | - |

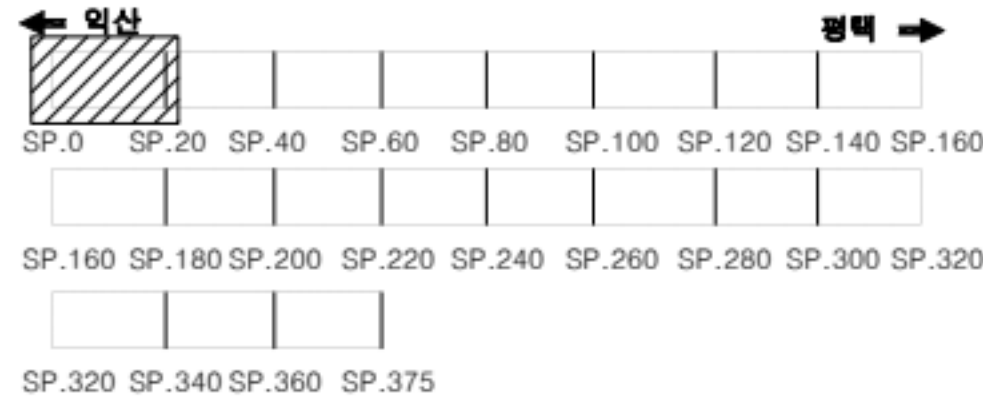
| 번호 | 구분 | 결함 내용 | 손상규모 | | | | | | 비고 |
|---|---|---|---|---|---|---|---|---|---|
| 1 | 신규 | 균열 | 0.2 | - | 0.6 | 1 | 0.6 | m | - |

① 균열  
0.2/0.6

② 파손  
0.1X0.1

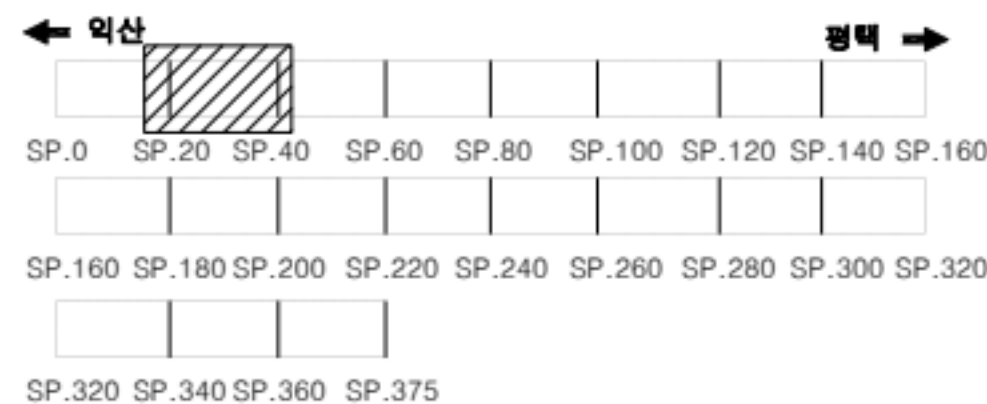
| 번호 | 구분 | 결함 내용 | 손상규모 | | | | | | 비고 |
|---|---|---|---|---|---|---|---|---|---|
| 1 | 신규 | 포장 균열 | 0.2 | - | 0.8 | 1 | 0.8 | m | - |

① 포장 균열  
0.2/0.8
