## 8. 봉수산터널 (평택방향)

| 용역명 | 서부내륙고속도로 2025년 시설물 정기안전점검 용역(하반기) |
| 시설물명 | 봉수산터널(평택방향) |

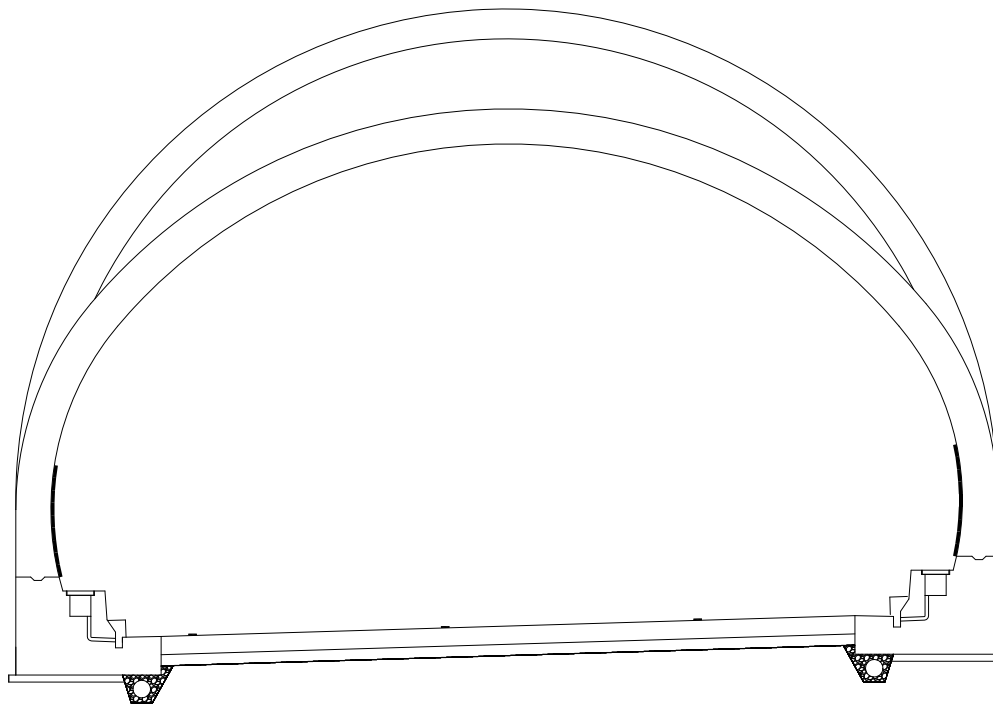
ID : 봉수산터널 종점 갭문

| 번호 | 구분 | 결함 내용 | 손상규모 | | | | | | 비고 |
|---|---|---|---|---|---|---|---|---|---|
| 1 | 신규 | 균열 | 0.2 | - | 1.5 | 1 | 1.5 | m | - |

① 균열  
0.2/1.5
