## 8. 봉수산터널 (평택방향)

| 용역명 | 서부내륙고속도로 2025년 시설물 정기안전점검 용역(하반기) |
| 시설물명 | 봉수산터널(평택방향) |
| 점검일시 | 2025. 07 ~ 2025. 12 |

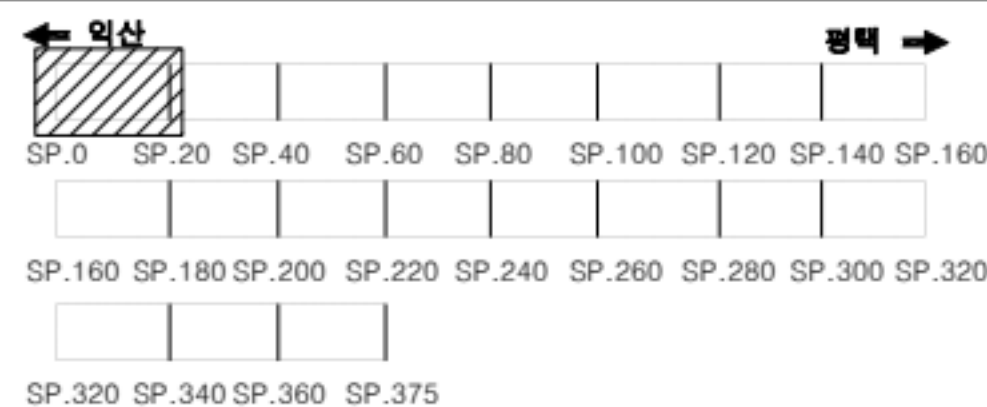
| 번호 | 구분 | 결함 내용 | 손상규모 | | | | | | 비고 |
|---|---|---|---|---|---|---|---|---|---|
| 1 | 신규 | 균열 | 0.2 | - | 1.5 | 1 | 1.5 | m | - |

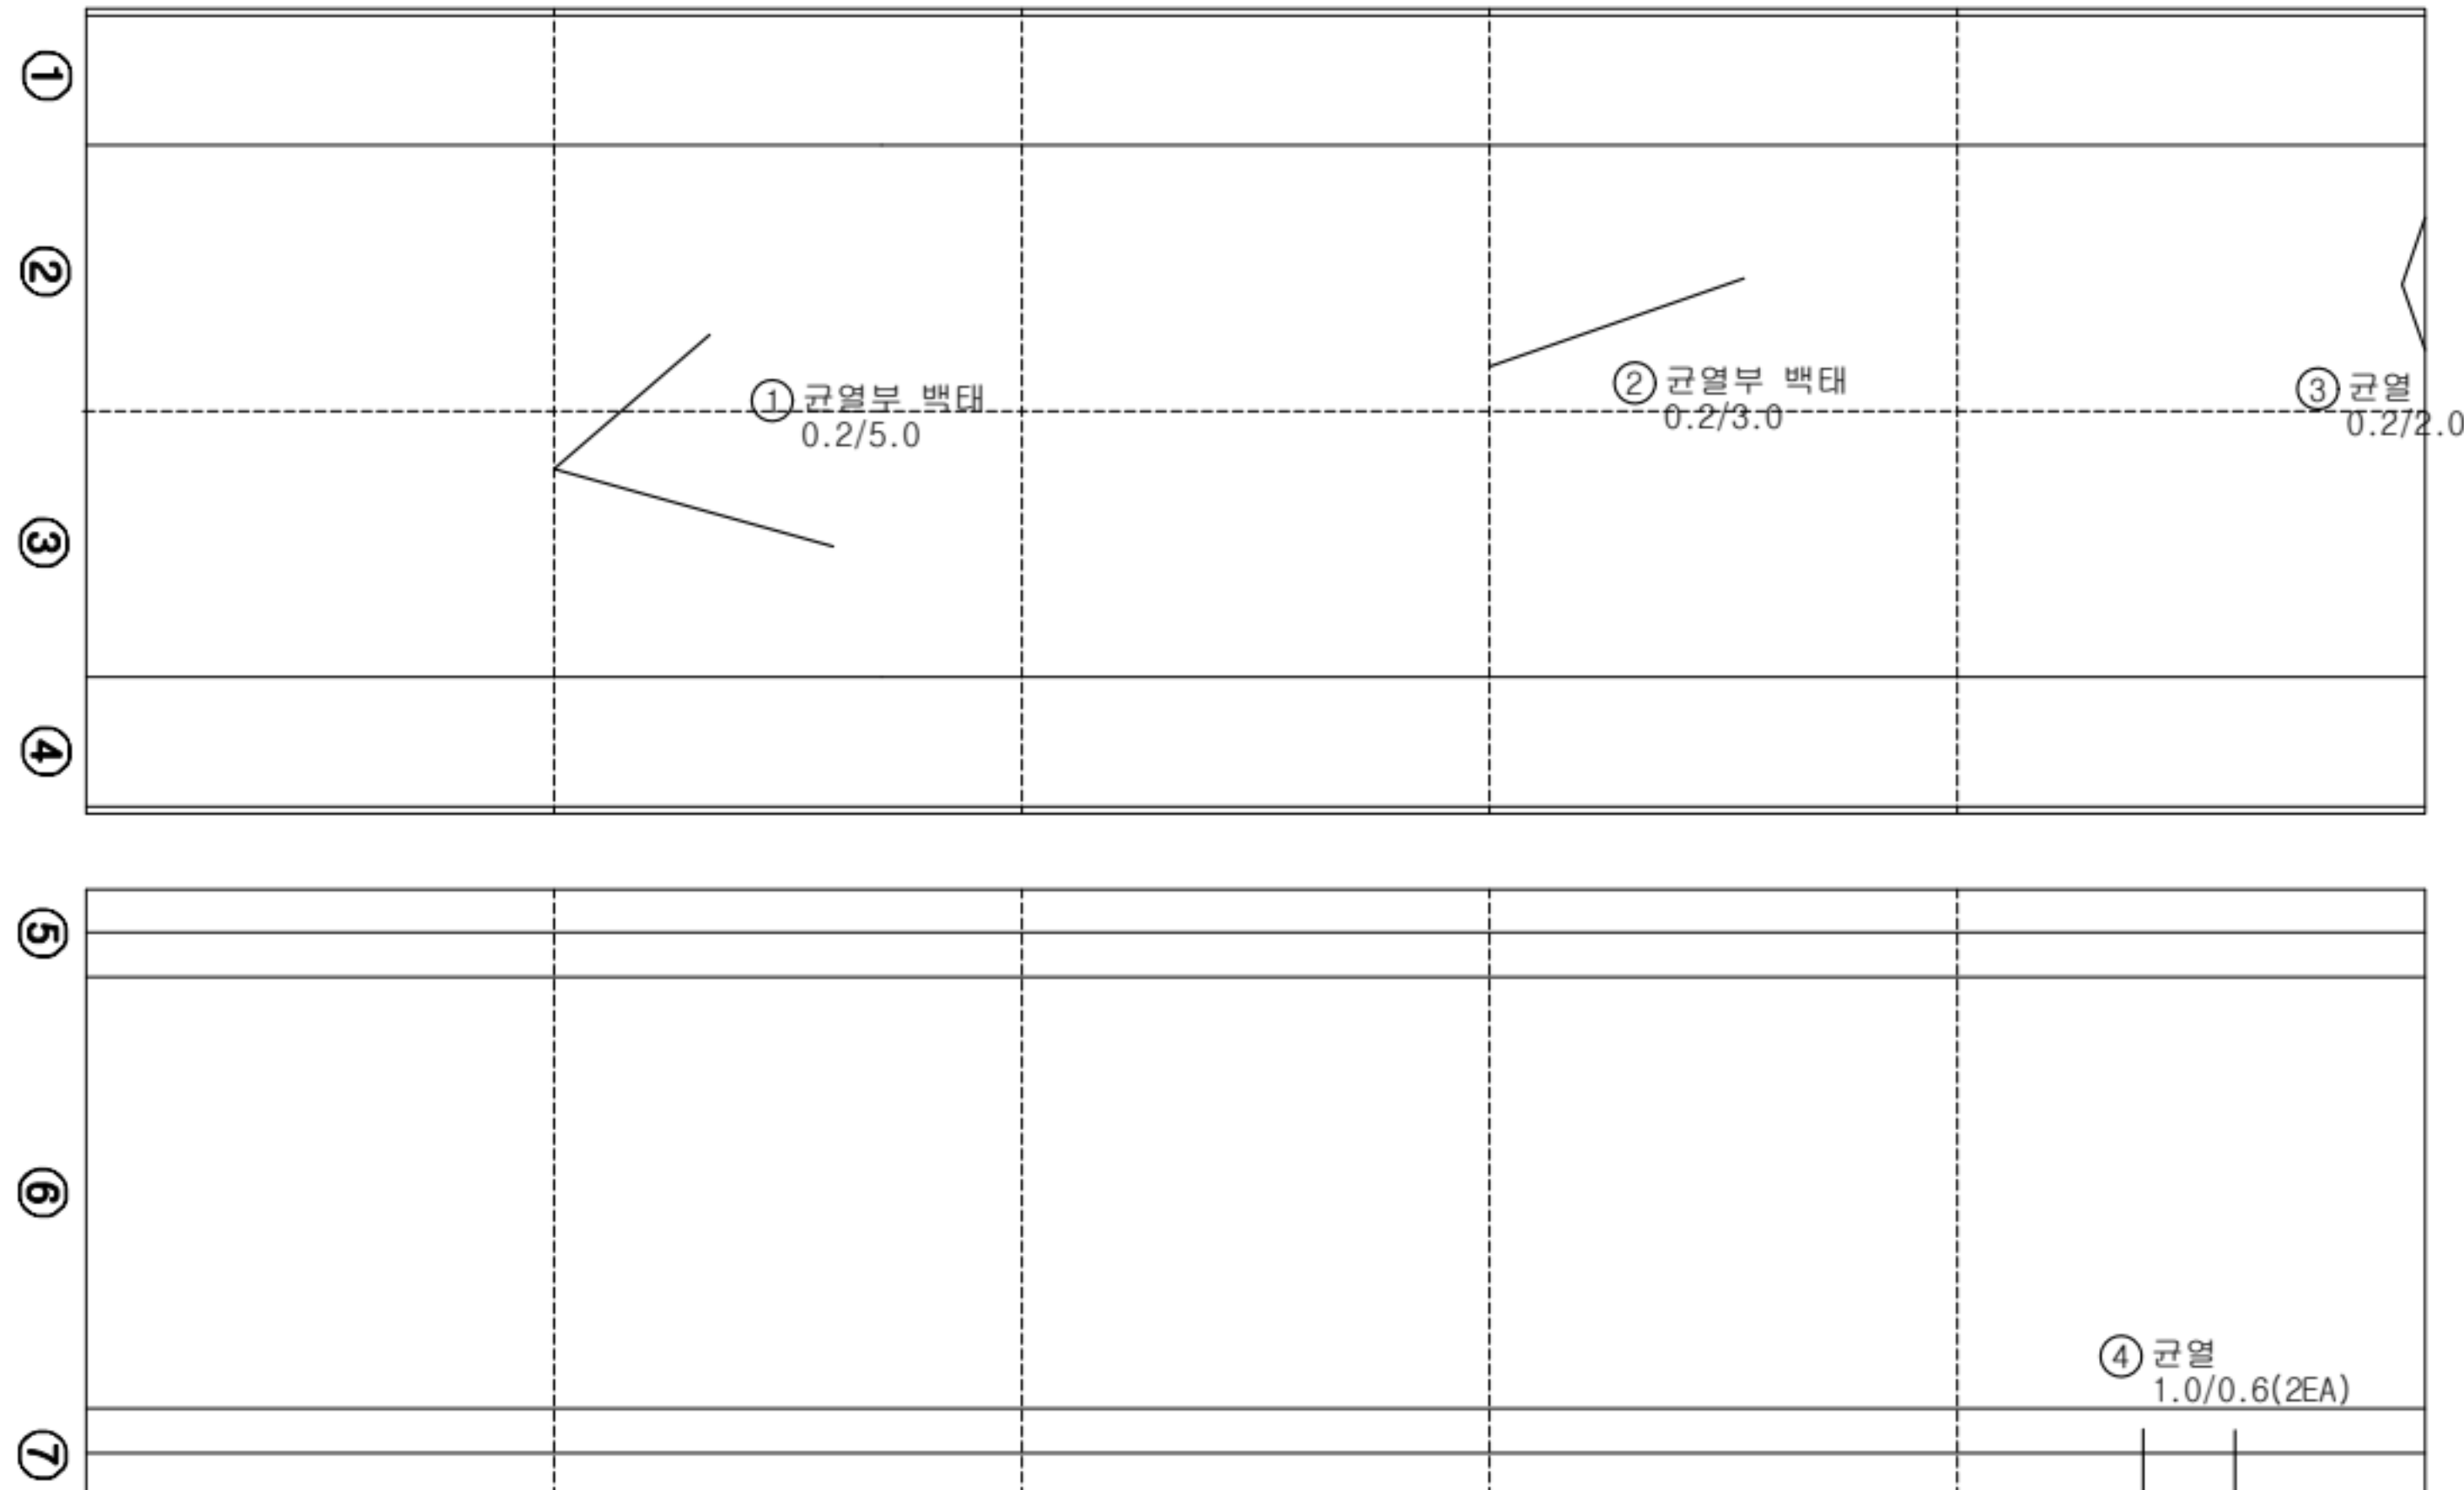
SPAN. 9

| 번호 | 구분 | 결함 내용 | 손상규모 | | | | | | 비고 |
|---|---|---|---|---|---|---|---|---|---|
| 1 | 신규 | 균열부 백태 | 0.2 | - | 5.0 | 1 | 5.0 | m | - |
| 2 | 신규 | 균열부 백태 | 0.2 | - | 3.0 | 1 | 3.0 | m | - |
| 3 | 신규 | 균열 | 0.2 | - | 2.0 | 1 | 2.0 | m | - |
| 4 | 신규 | 균열 | 1.0 | - | 0.6 | 2 | 1.2 | m | - |

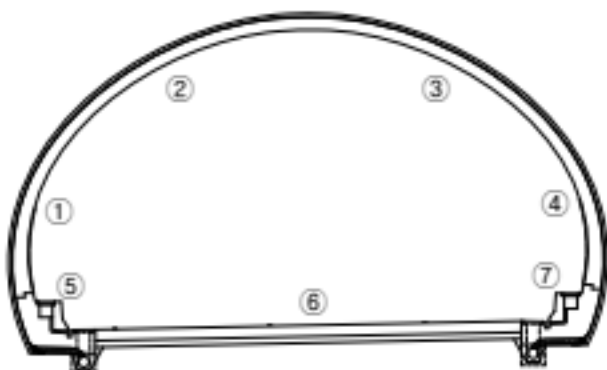
| 번호 | 구분 | 결함 내용 | 손상규모 | | | | | | 비고 |
|---|---|---|---|---|---|---|---|---|---|
| 1 | 신규 | 균열 | 0.2 | - | 0.6 | 1 | 0.6 | m | - |

① 균열  
0.2/0.6

② 파손  
0.1X0.1

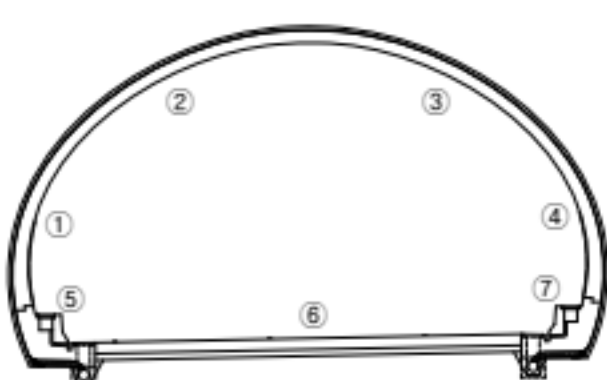
| 번호 | 구분 | 결함 내용 | 손상규모 | | | | | | 비고 |
|---|---|---|---|---|---|---|---|---|---|
| 1 | 신규 | 균열 | 0.2 | - | 1.0 | 3 | 3.0 | m | - |
| 2 | 신규 | 균열 | 0.2 | - | 1.0 | 2 | 2.0 | m | - |
| 3 | 신규 | 균열 | 0.2 | - | 1.0 | 2 | 2.0 | m | - |
| 4 | 신규 | 균열 | 0.2 | - | 1.3 | 1 | 1.3 | m | - |
| 5 | 신규 | 균열 | 0.2 | - | 1.0 | 1 | 1.0 | m | - |

| ① 균열<br>0.2/1.0(3EA) | ② 균열<br>0.2/1.0(2EA) | ③ 균열<br>0.2/1.0(2EA) | ④ 균열<br>0.2/1.3 | ⑤ 균열<br>0.2/1.0 |

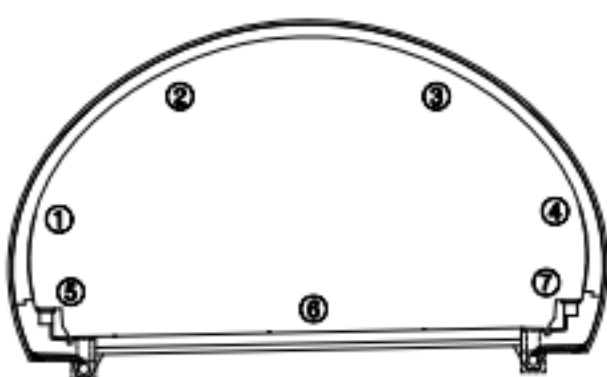
| 번호 | 구분 | 결함 내용 | 손상규모 | | | | | | 비고 |
|---|---|---|---|---|---|---|---|---|---|
| 1 | 신규 | 포장 균열 | 0.2 | - | 0.8 | 1 | 0.8 | m | - |

① 포장 균열  
0.2/0.8
