신월여의지하도로 안전점검(정기,정밀)용역  
(정밀안전점검)

외관조사망도  
신월여의지하도로(여의도방향)

서울터널주식회사

(주)명성엔지니어링

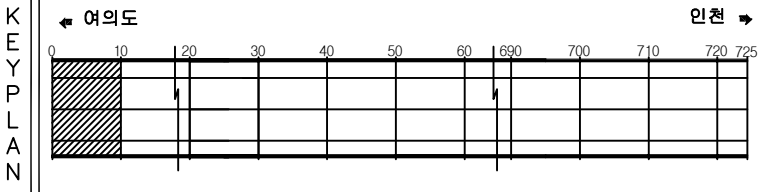
| 번호 | 발생<br>년도 | 부재 | 위치 | 손상내용 | 손상현황 | | | | | | 비 고 |
|---|---|---|---|---|---|---|---|---|---|---|---|
| 1 | 22상 | 천단부 | S 002 | 누수(소머릿물) | - | - | - | EA | 2 | 2.00 | 25상 보수 |
| 2 | 22하 | 공동구 | S 004 | 공동구 덮개파손 | - | - | - | EA | 1 | 1.00 | |
| 3 | 24상 | 포장부 | S 005 | 로드셀 파손 | - | 0.2 | 0.2 | m² | 1 | 0.04 | |

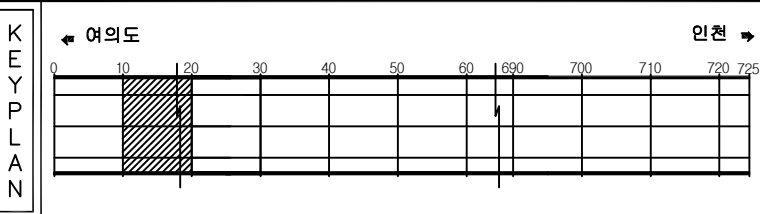
| | 누수, 습윤부 | 벽체 | 퇴적물 | 도면명 | 신월여의지하도로-여의도방향 NATM 11~20구간 |

| 번호 | 발생년도 | 부재 | 위치 | 손상내용 | 손상현황 | | | | | | 비고 |
|---|---|---|---|---|---|---|---|---|---|---|---|
| 1 | 22상 | 천단부 | S 011 | 균열(폭0.3mm이상) | 0.3 | 3.0 | - | m | 1 | 3.00 | 23'상 보수 |
| 2 | 22상 | 천단부 | S 011 | 균열(폭0.3mm이상) | 0.3 | 4.0 | - | m | 1 | 4.00 | 23'상 보수 |
| 3 | 22상 | 천단부 | S 011 | 균열(폭0.3mm이상) | 0.3 | 7.0 | - | m | 1 | 7.00 | 23'상 보수 |
| 5 | 22상 | 측벽부 | S 016 | 누수(스며있음) | - | - | - | EA | 1 | 1.00 | 23'상 보수 |
| 6 | 22상 | 측벽부 | S 020 | 누수(떨어짐) | - | - | - | EA | 1 | 1.00 | 23'상 보수 |
| 7 | 25상 | 천단부 | S 011 | 망상균열 | - | 4.0 | 6.0 | m <sup>2</sup> | 1 | 24.00 | |

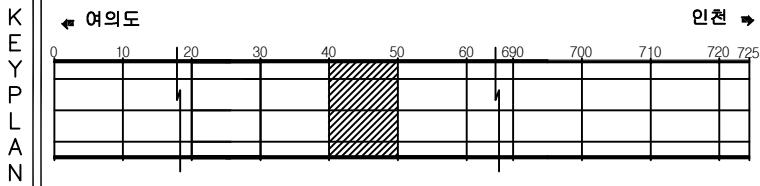
| | 누수, 습윤부 | 벽체 | 퇴적물 | 도 면 명 | 신월여의지하도로-여의도방향 NATM 41~50구간 |

| 번호 | 발생년도 | 부재 | 위치 | 손상내용 | 손상현황 | | | | | | 비고 |
|---|---|---|---|---|---|---|---|---|---|---|---|
| 1 | 22상 | 천단부 | S 044 | 균열(폭0.3mm이상) | 0.5 | 3.0 | - | m | 1 | 3.00 | 2차 보강 |
| 3 | 22하 | 천단부 | S 046 | 균열(폭0.3mm이상) | 0.5 | 7.0 | - | m | 1 | 7.00 | 2차 보강 |
| 6 | 24하 | 측벽부 | S 049 | 누수(스며있음) | - | - | - | EA | 1 | 1.00 | |

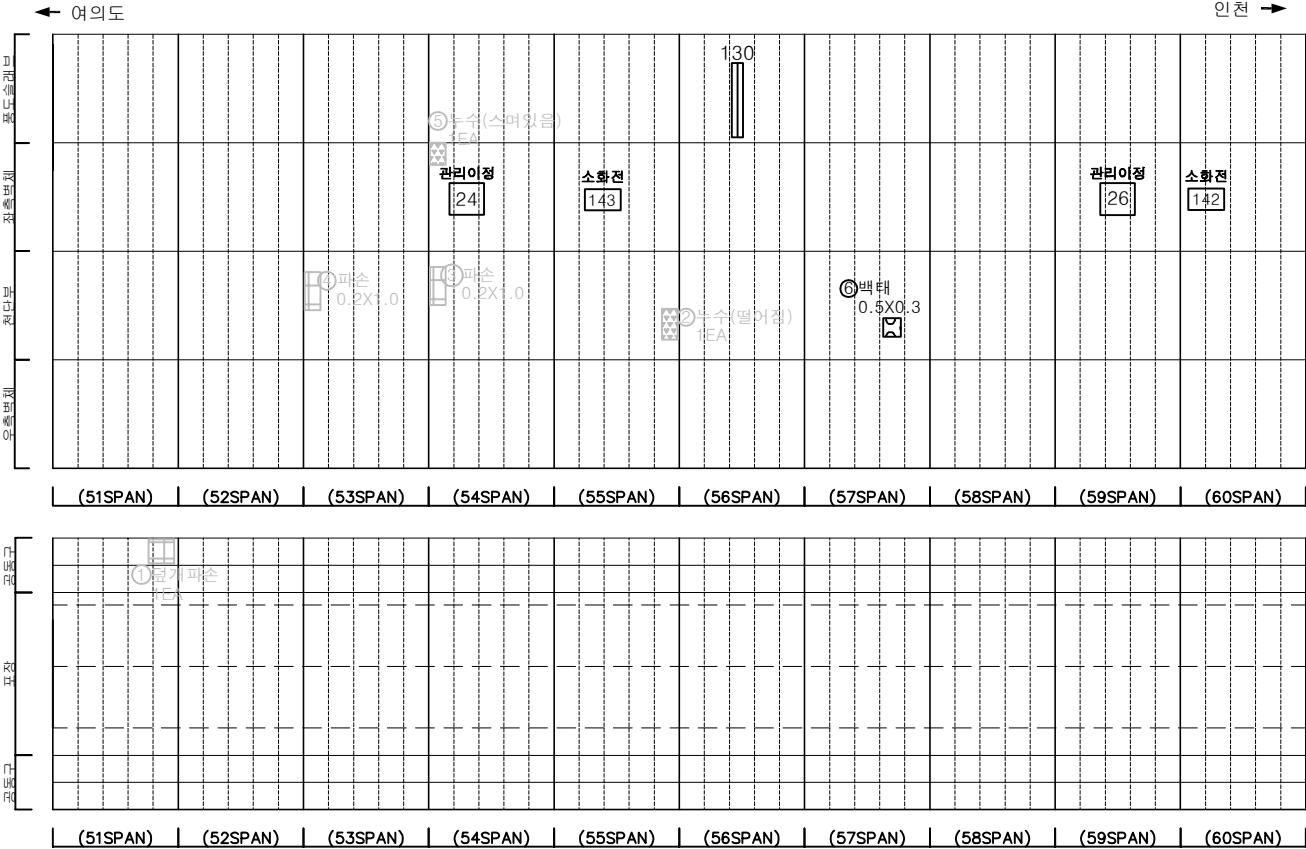
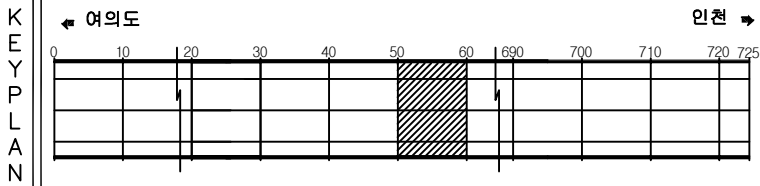
| | 누수, 습윤부 | 박 태 | 퇴적물 | 도 면 명<br>신월여의지하도로-여의도방향 NATM 51~60구간 |

| 번호 | 발생년도 | 부재 | 위치 | 손상내용 | 손상현황 | | | | | | 비고 |
|---|---|---|---|---|---|---|---|---|---|---|---|
| 2 | 22회 | 천단부 | S 055 | 누수(열어짐) | - | - | - | EA | 1 | 1.00 | 24'상 보수 |
| 5 | 24상 | 천단부 | S 054 | 누수(스며있음) | - | - | - | EA | 1 | 1.00 | 24'상 보수 |

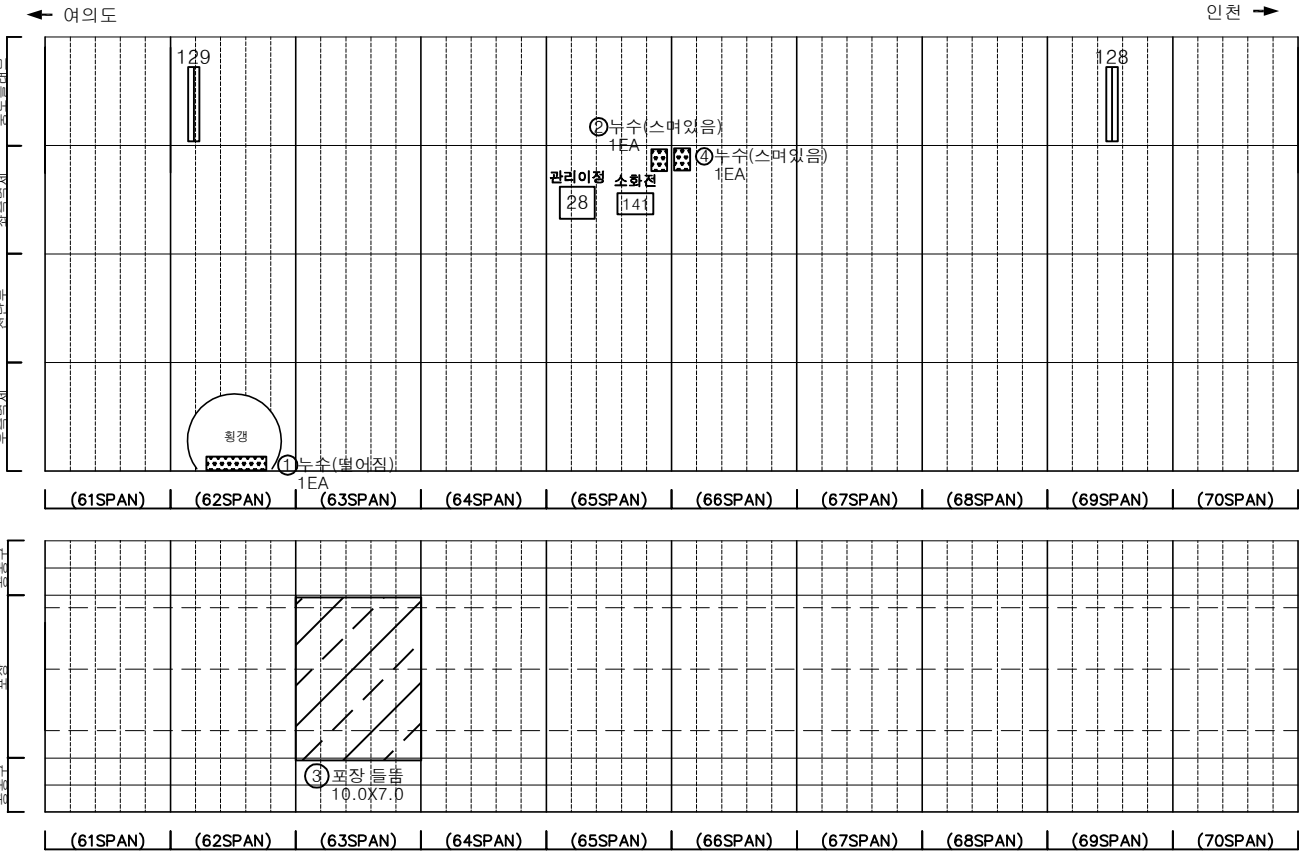
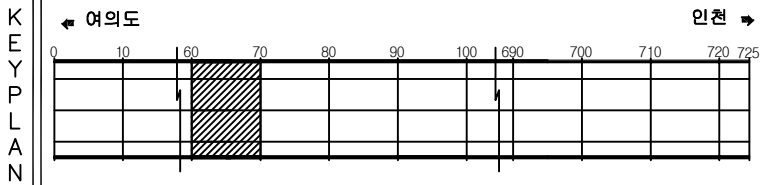
| | 누수, 습윤부 | 벽면 | 퇴적물 | 도 면 명 | 신월여의지하도로-여의도방향 NATM 61~70구간 |

| 번호 | 발생년도 | 부재 | 위치 | 손상내용 | 손상현황 | | | | | | 비고 |
|---|---|---|---|---|---|---|---|---|---|---|---|
| 1 | 24상 | 피난연락대 | S 062 | 누수(떨어짐) | - | - | - | EA | 1 | 1.00 | |
| 2 | 24상 | 측벽부 | S 065 | 누수(스며있음) | - | - | - | EA | 1 | 1.00 | |
| 4 | 24하 | 측벽부 | S 066 | 누수(스며있음) | - | - | - | EA | 1 | 1.00 | |

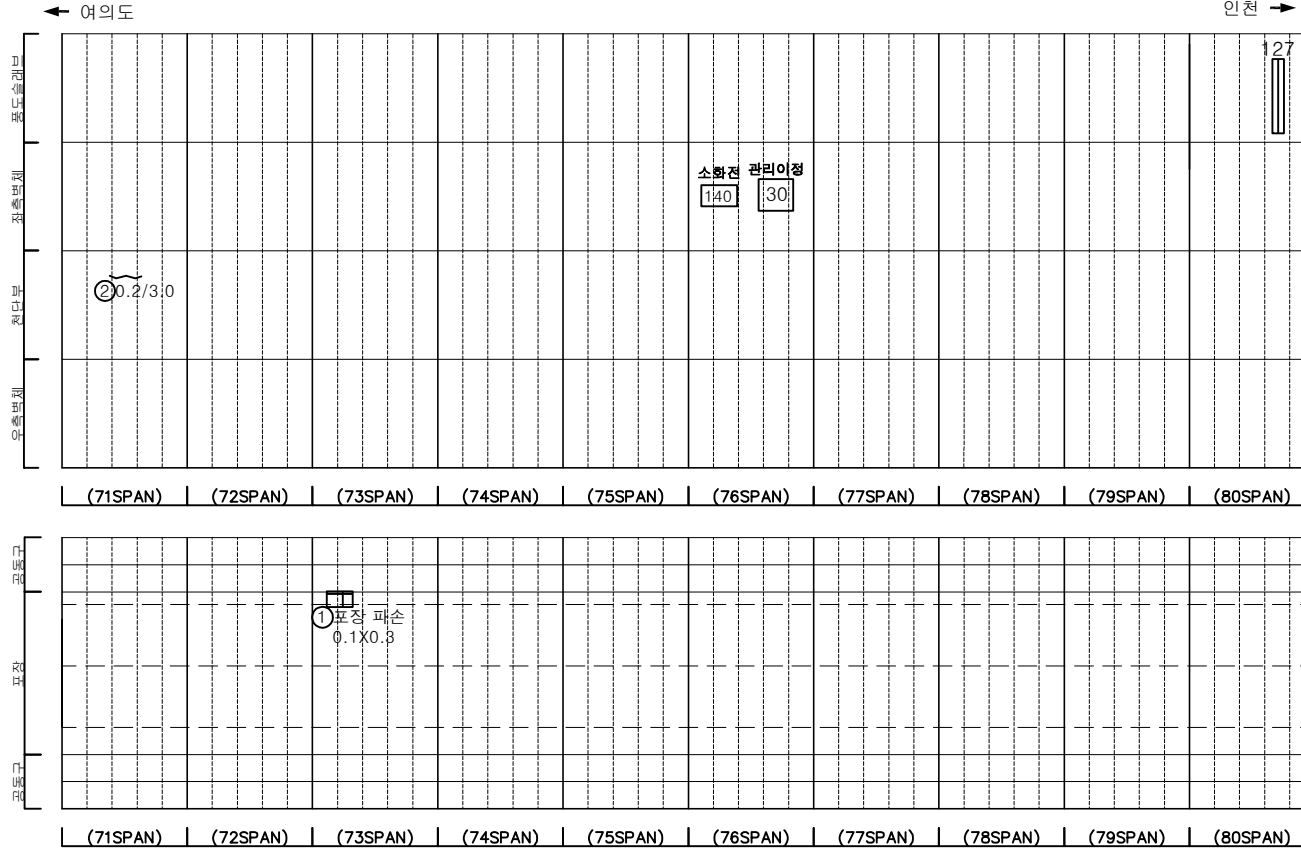
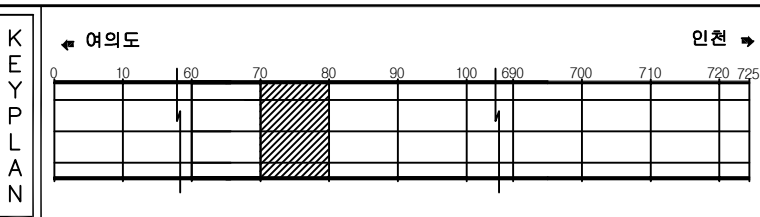
| | 누수, 습윤부 | | 벽체 | | 퇴적물 | 도면명 | 신월여의지하도로-여의도방향 NATM 71~80구간 |

| 번호 | 발생<br>년도 | 부재 | 위치 | 손상내용 | 손상현황 | | | | | | 비고 |
|---|---|---|---|---|---|---|---|---|---|---|---|
| 2 | 25상 | 천단부 | S 071 | 균열(폭0.3mm미만) | 0.2 | 3.0 | - | m | 1 | 3.00 | |

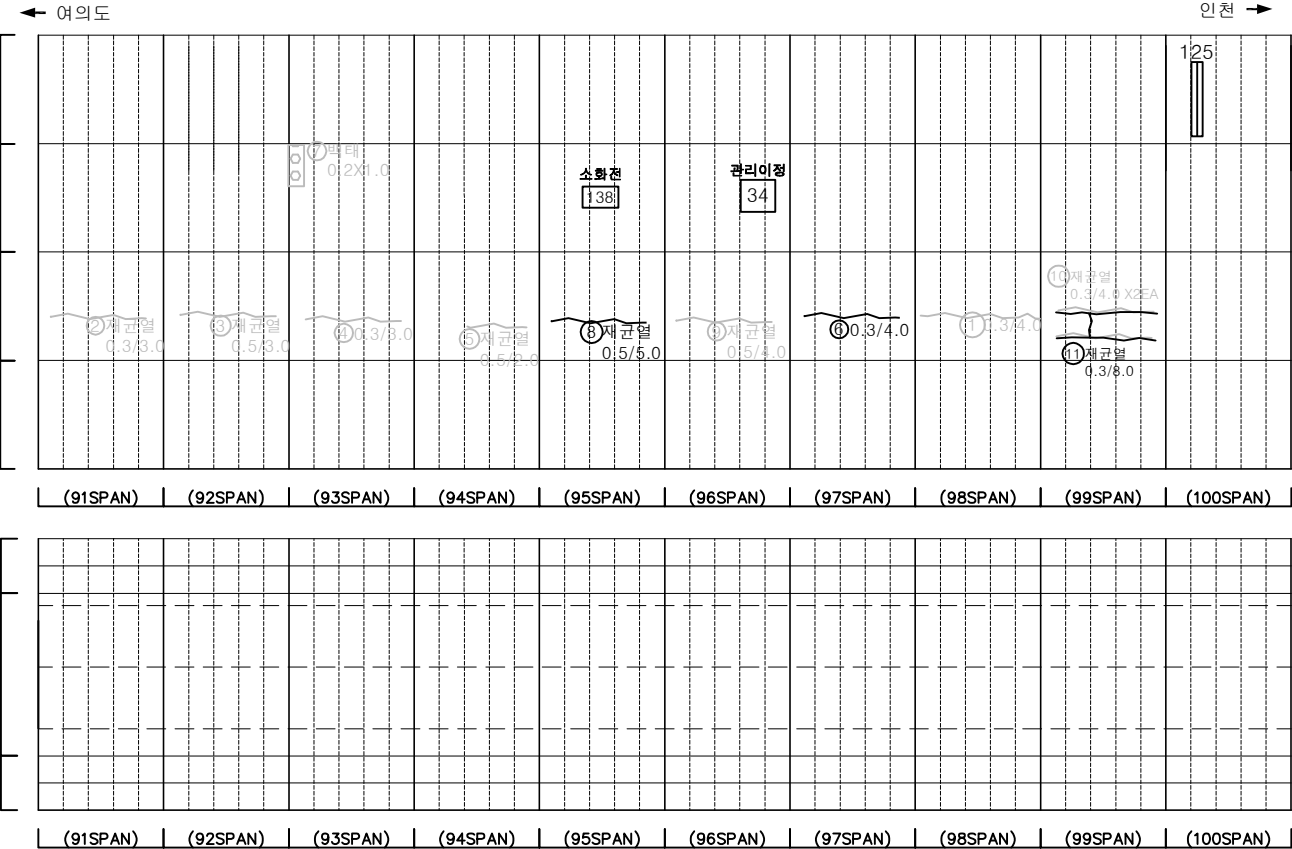
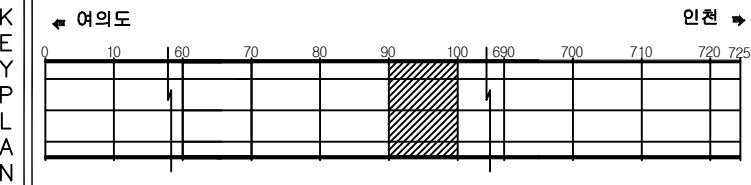
| 번호 | 발생 연도 | 부재 | 위치 | 손상내용 | 손상현황 | | | | | | 비고 |
|---|---|---|---|---|---|---|---|---|---|---|---|
| 1 | 22상 | 천단부 | S 098 | 균열(폭0.3mm이상) | 0.3 | 4.0 | - | m | 1 | 4.00 | 23'하 보수 |
| 2 | 23상 | 천단부 | S 091 | 재균열(폭0.3mm이상) | 0.3 | 3.0 | - | m | 1 | 3.00 | 25'하 보수 |
| 3 | 23상 | 천단부 | S 092 | 재균열(폭0.3mm이상) | 0.5 | 3.0 | - | m | 1 | 3.00 | 25'하 보수 |
| 4 | 23상 | 천단부 | S 093 | 균열(폭0.3mm이상) | 0.3 | 3.0 | - | m | 1 | 3.00 | 25'하 보수 |
| 5 | 23상 | 천단부 | S 094 | 재균열(폭0.3mm이상) | 0.5 | 2.0 | - | m | 1 | 2.00 | 25'하 보수 |
| 6 | 23상 | 천단부 | S 097 | 균열(폭0.3mm이상) | 0.3 | 4.0 | - | m | 1 | 4.00 | |
| 8 | 24상 | 천단부 | S 095 | 재균열(폭0.3mm이상) | 0.5 | 5.0 | - | m | 1 | 5.00 | |
| 9 | 24상 | 천단부 | S 096 | 재균열(폭0.3mm이상) | 0.5 | 4.0 | - | m | 1 | 4.00 | 25'하 보수 |
| 10 | 24상 | 천단부 | S 099 | 재균열(폭0.3mm이상) | 0.3 | 4.0 | - | m | 2 | 8.00 | 24'하 보수 |
| 11 | 25하 | 천단부 | S 099 | 재균열(폭0.3mm이상) | 0.3 | 8.0 | - | m | 1 | 8.00 | |

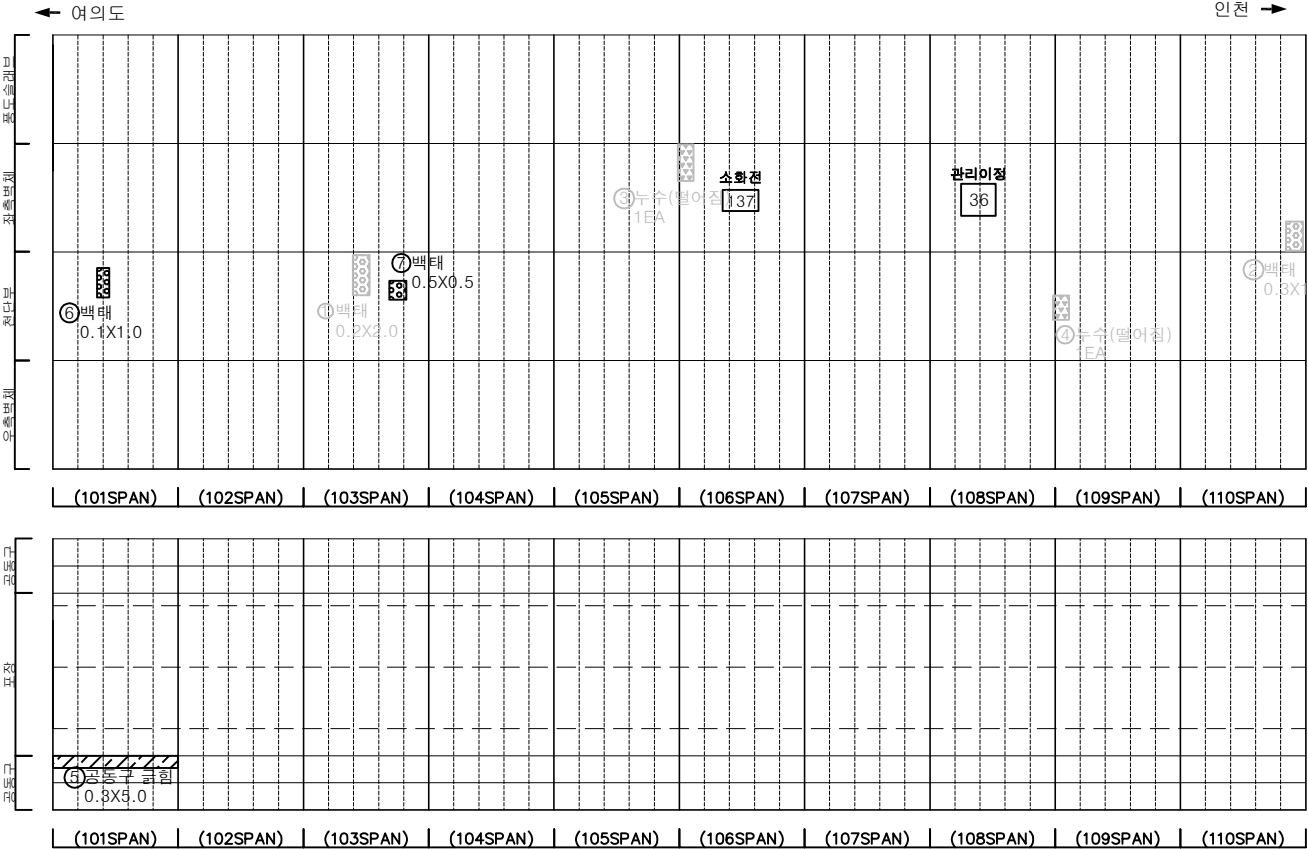
| 번호 | 발생년도 | 부재 | 위치 | 손상내용 | 손상현황 | | | | | | 비고 |
|---|---|---|---|---|---|---|---|---|---|---|---|
| 3 | 23하 | 측벽부 | S 106 | 누수(떨어짐) | - | - | - | EA | 1 | 1.00 | 정·정 보수 |
| 4 | 23하 | 측벽부 | S 109 | 누수(떨어짐) | - | - | - | EA | 1 | 1.00 | 정·정 보수 |
| 5 | 23하 | 공동구 | S 101 | 공동구 균열 | - | 0.3 | 5.0 | m <sup>2</sup> | 1 | 1.50 | |

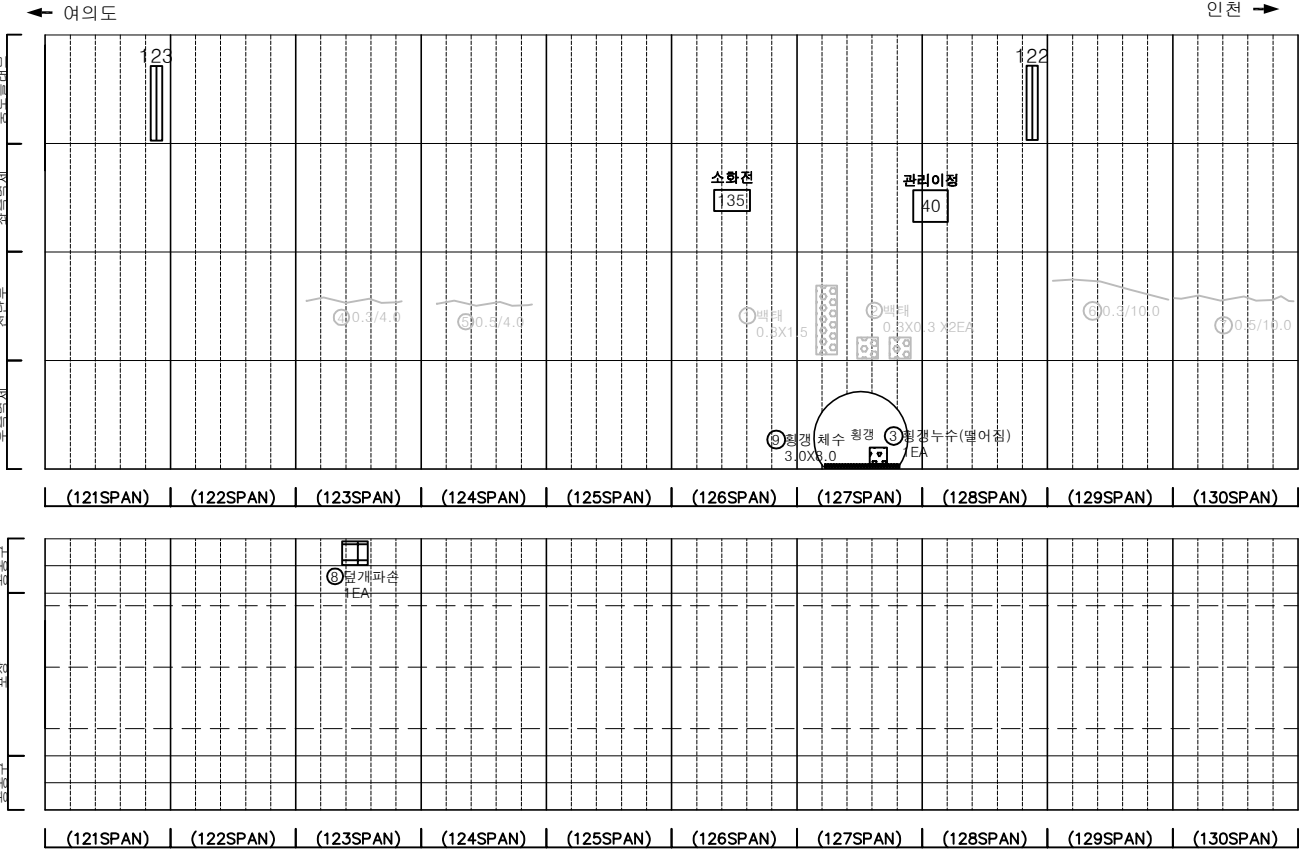
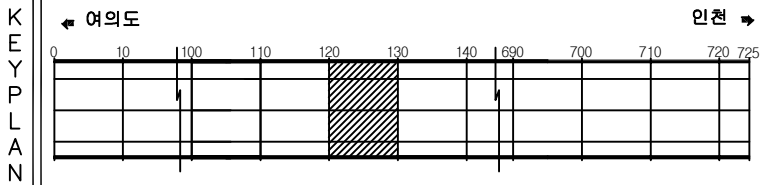
| 번호 | 발생<br>년도 | 부재 | 위치 | 손상내용 | 손상현황 | | | | | | 비고 |
|---|---|---|---|---|---|---|---|---|---|---|---|
| 3 | 22상 | 피난연락통 | S 127 | 누수(떨어짐) | - | - | - | EA | 1 | 1.00 | |
| 4 | 23상 | 천단부 | S 123 | 균열(폭0.3mm이상) | 0.3 | 4.0 | - | m | 1 | 4.00 | 2차 보수 |
| 5 | 23상 | 천단부 | S 124 | 균열(폭0.3mm이상) | 0.5 | 4.0 | - | m | 1 | 4.00 | 2차 보수 |
| 6 | 23상 | 천단부 | S 129 | 균열(폭0.3mm이상) | 0.3 | 10.0 | - | m | 1 | 10.00 | 2차 보수 |
| 7 | 23상 | 천단부 | S 130 | 균열(폭0.3mm이상) | 0.5 | 10.0 | - | m | 1 | 10.00 | 2차 보수 |

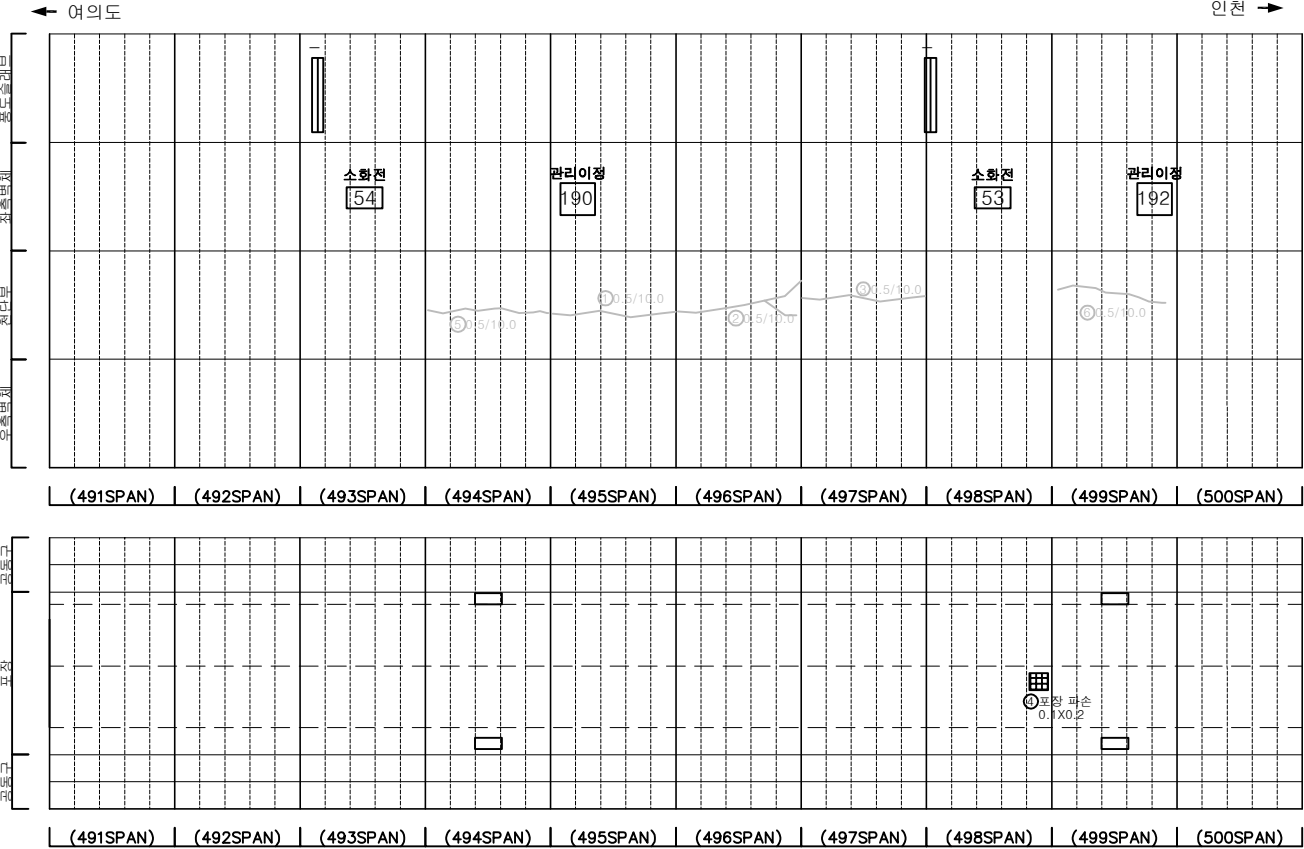
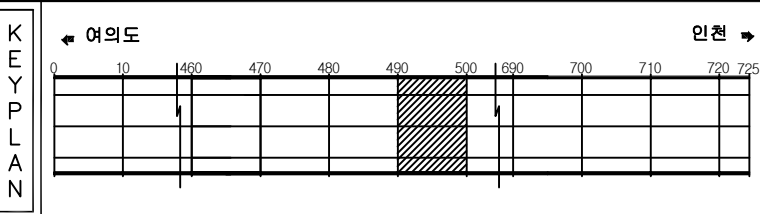
| | 누수, 습윤부 | 벽체 | 퇴적물 | 도 면 명 | 신월여의지하도로-여의도방향 NATM 491~500구간 |

| 번호 | 발생<br>년도 | 부재 | 위치 | 손상내용 | 손상현황 | | | | | | 비 고 |
|---|---|---|---|---|---|---|---|---|---|---|---|
| 1 | 22상 | 천단부 | S 495 | 균열 (폭0.3mm이상) | 0.5 | 10.0 | - | m | 1 | 10.00 | 25'상 보수 |
| 2 | 22상 | 천단부 | S 496 | 균열 (폭0.3mm이상) | 0.5 | 10.0 | - | m | 1 | 10.00 | 25'상 보수 |
| 3 | 22상 | 천단부 | S 497 | 균열 (폭0.3mm이상) | 0.5 | 10.0 | - | m | 1 | 10.00 | 25'상 보수 |
| 5 | 24상 | 천단부 | S 494 | 균열 (폭0.3mm이상) | 0.5 | 10.0 | - | m | 1 | 10.00 | 25'상 보수 |
| 6 | 24상 | 천단부 | S 499 | 균열 (폭0.3mm이상) | 0.5 | 10.0 | - | m | 1 | 10.00 | 25'상 보수 |

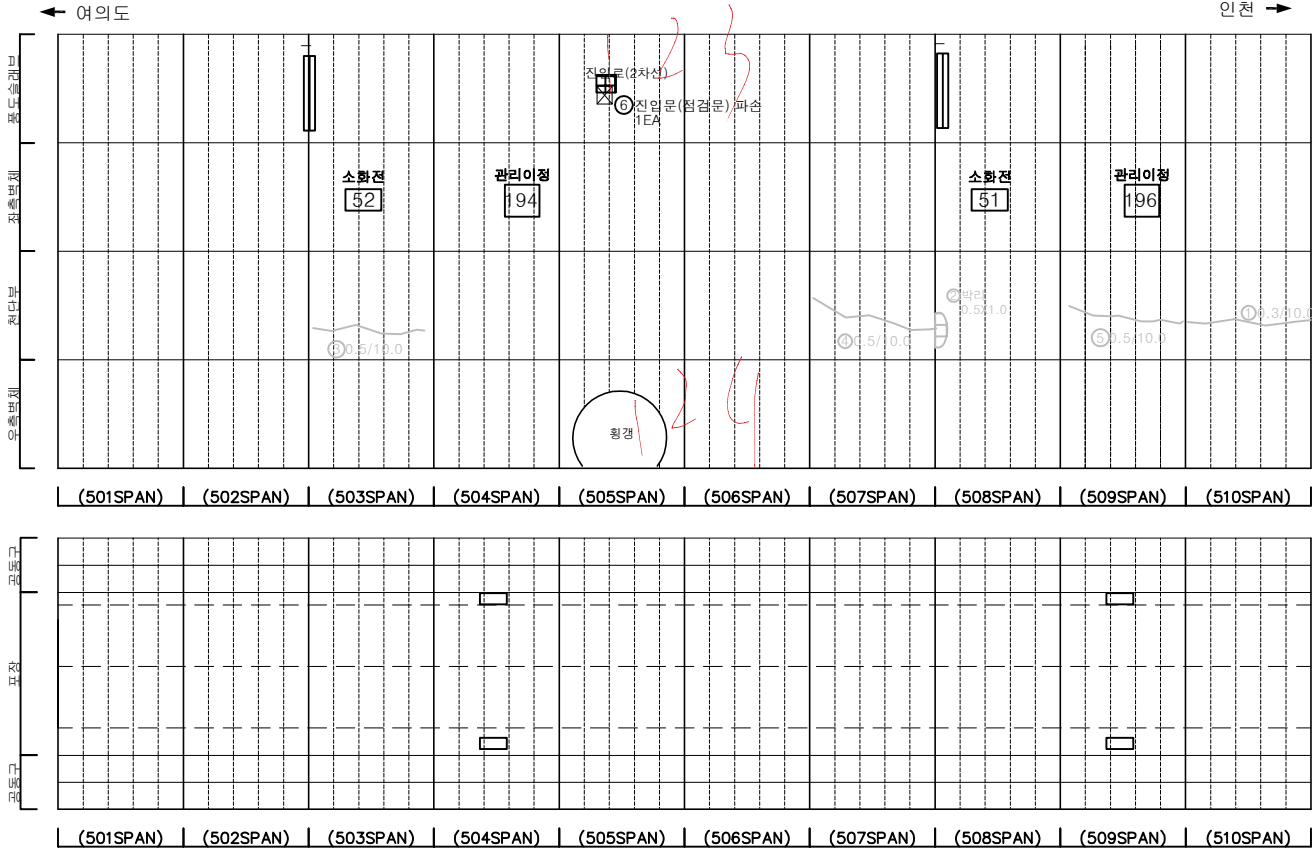
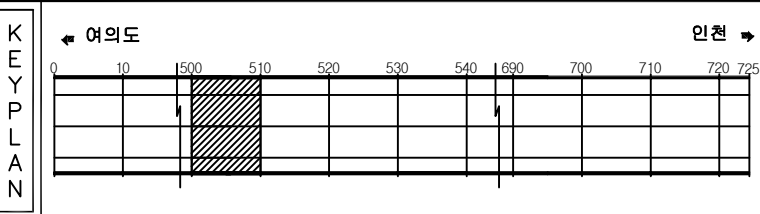
| 범<br>례 | 발 주 처 | | |
|---|---|---|---|
| 철근노출 | 침하 | 열화 | 도면명<br>신월여의지하도로-여의도방향 NATM 501~510구간 |

| 번호 | 발생년도 | 부재 | 위치 | 손상내용 | 손상현황 | | | | | | 비고 |
|---|---|---|---|---|---|---|---|---|---|---|---|
| 1 | 22상 | 천단부 | S 510 | 균열 (폭0.3mm이상) | 0.3 | 10.0 | - | m | 1 | 10.00 | 25'상 보수 |
| 3 | 24상 | 천단부 | S 503 | 균열 (폭0.3mm이상) | 0.5 | 10.0 | - | m | 1 | 10.00 | 25'상 보수 |
| 4 | 24상 | 천단부 | S 507 | 균열 (폭0.3mm이상) | 0.5 | 10.0 | - | m | 1 | 10.00 | 25'상 보수 |
| 5 | 24상 | 천단부 | S 509 | 균열 (폭0.3mm이상) | 0.5 | 10.0 | - | m | 1 | 10.00 | 25'상 보수 |

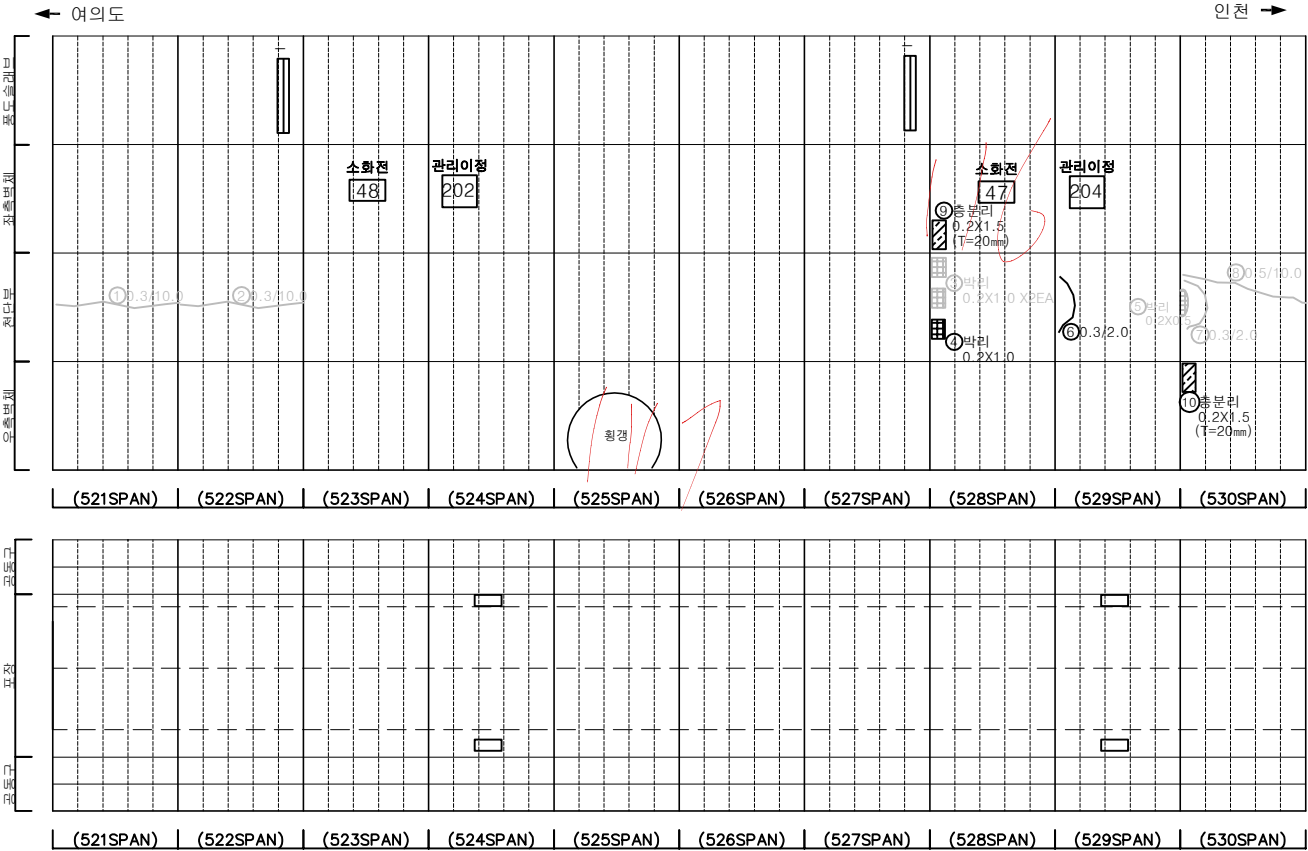
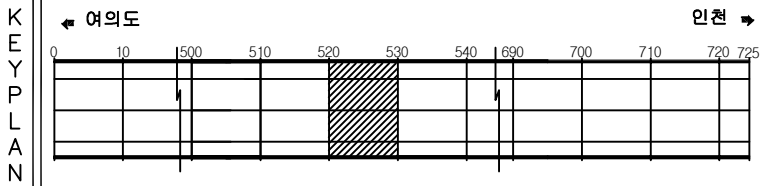
| | 누수, 습윤부 | 벽 폐 | 퇴적물 | 도 면 명 | 신월여의지하도로-여의도방향 NATM 521~530구간 |

| 번호 | 발생년도 | 부재 | 위치 | 손상내용 | 손상현황 | | | | | | 비고 |
|---|---|---|---|---|---|---|---|---|---|---|---|
| 1 | 22상 | 천단부 | S 521 | 균열(폭0.3mm이상) | 0.3 | 10.0 | - | m | 1 | 10.00 | 25'상 보강 |
| 2 | 22상 | 천단부 | S 522 | 균열(폭0.3mm이상) | 0.3 | 10.0 | - | m | 1 | 10.00 | 25'상 보강 |
| 6 | 24상 | 천단부 | S 529 | 균열(폭0.3mm이상) | 0.3 | 2.0 | - | m | 1 | 2.00 | |
| 7 | 24상 | 천단부 | S 530 | 균열(폭0.3mm이상) | 0.3 | 2.0 | - | m | 1 | 2.00 | 25'상 보강 |
| 8 | 24상 | 천단부 | S 530 | 균열(폭0.3mm이상) | 0.5 | 10.0 | - | m | 1 | 10.00 | 25'상 보강 |

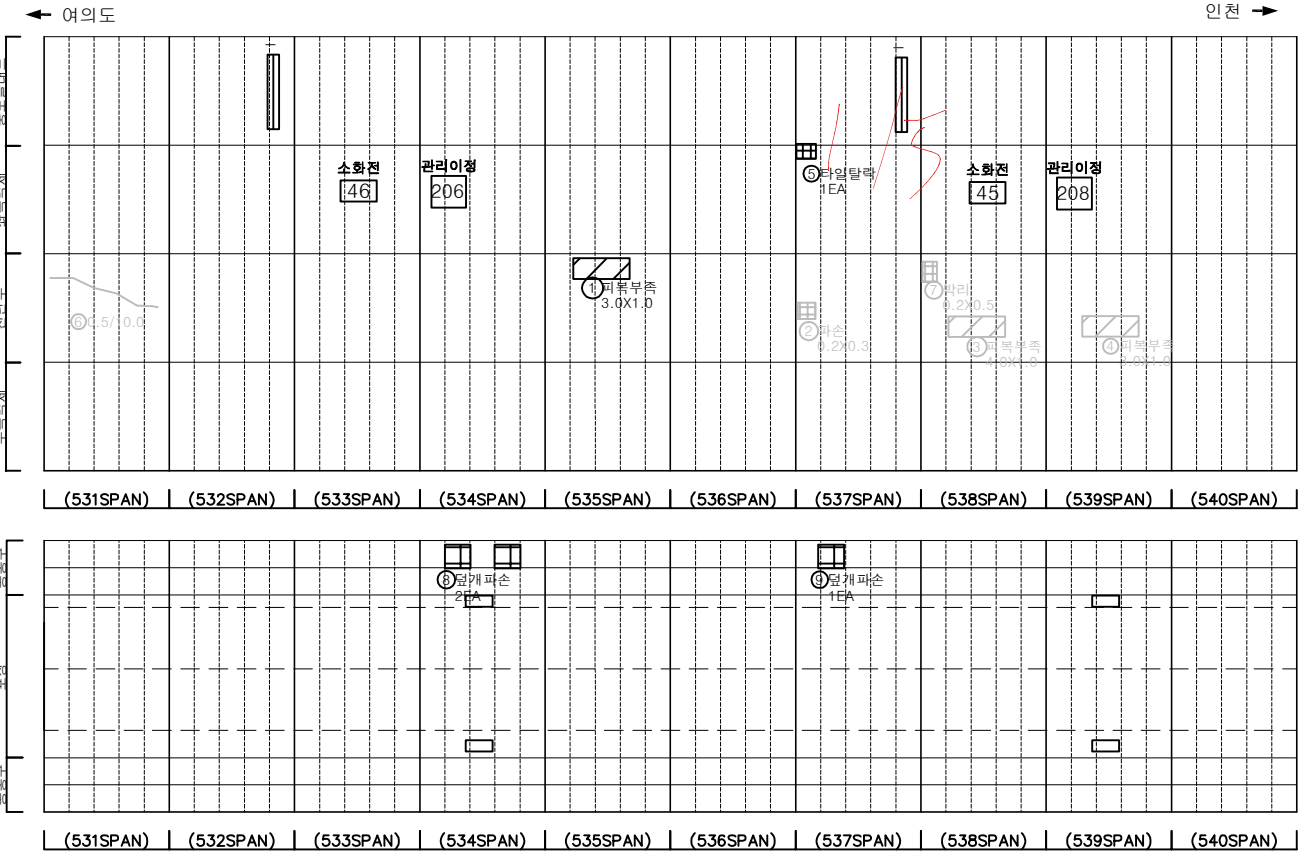
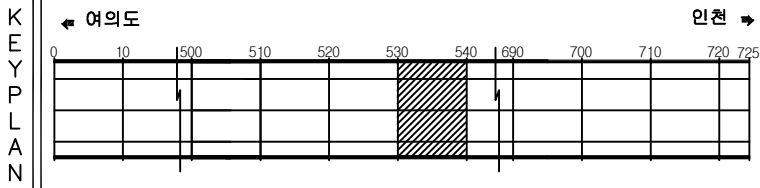
| | 누수, 습윤부 | 벽체 | 퇴적물 | 도 면 명<br>신월여의지하도로-여의도방향 NATM 531~540구간 |

| 번호 | 발생년도 | 부재 | 위치 | 손상내용 | 손상현황 | | | | | | 비고 |
|---|---|---|---|---|---|---|---|---|---|---|---|
| 6 | 24상 | 천단부 | S 531 | 균열(폭0.3mm이상) | 0.5 | 10.0 | - | m | 1 | 10.00 | 25'상 보수 |
