신월여의지하도로 안전점검(정기,정밀)용역  
(정밀안전점검)

외관조사망도  
신월여의지하도로(여의도방향)

서울터널주식회사

(주)명성엔지니어링

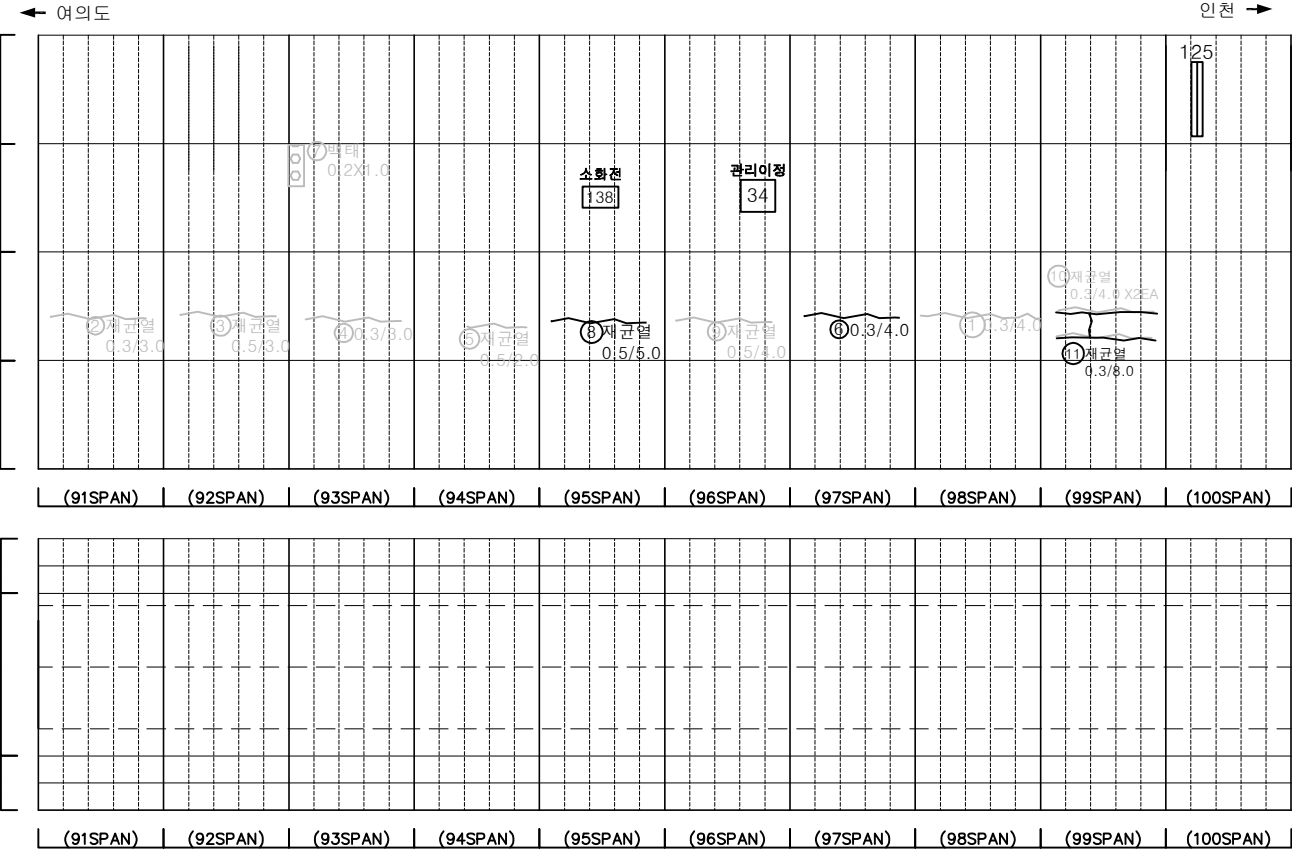
| 번호 | 발생<br>년도 | 부재 | 위치 | 손상내용 | 손상현황 | | | | | | 비 고 |
|---|---|---|---|---|---|---|---|---|---|---|---|
| 1 | 22상 | 천단부 | S 098 | 균열(폭0.3mm이상) | 0.3 | 4.0 | - | m | 1 | 4.00 | 23'하 보수 |
| 2 | 23상 | 천단부 | S 091 | 재균열(폭0.3mm이상) | 0.3 | 3.0 | - | m | 1 | 3.00 | 25'하 보수 |
| 3 | 23상 | 천단부 | S 092 | 재균열(폭0.3mm이상) | 0.5 | 3.0 | - | m | 1 | 3.00 | 25'하 보수 |
| 4 | 23상 | 천단부 | S 093 | 균열(폭0.3mm이상) | 0.3 | 3.0 | - | m | 1 | 3.00 | 25'하 보수 |
| 5 | 23상 | 천단부 | S 094 | 재균열(폭0.3mm이상) | 0.5 | 2.0 | - | m | 1 | 2.00 | 25'하 보수 |
| 6 | 23상 | 천단부 | S 097 | 균열(폭0.3mm이상) | 0.3 | 4.0 | - | m | 1 | 4.00 | |
| 8 | 24상 | 천단부 | S 095 | 재균열(폭0.3mm이상) | 0.5 | 5.0 | - | m | 1 | 5.00 | |
| 9 | 24상 | 천단부 | S 096 | 재균열(폭0.3mm이상) | 0.5 | 4.0 | - | m | 1 | 4.00 | 25'하 보수 |
| 10 | 24상 | 천단부 | S 099 | 재균열(폭0.3mm이상) | 0.3 | 4.0 | - | m | 2 | 8.00 | 24'하 보수 |
| 11 | 25하 | 천단부 | S 099 | 재균열(폭0.3mm이상) | 0.3 | 8.0 | - | m | 1 | 8.00 | |
