신월여의지하도로 안전점검(정기,정밀)용역  
(정밀안전점검)

외관조사망도  
신월여의지하도로(여의도방향)

서울터널주식회사

(주)명성엔지니어링

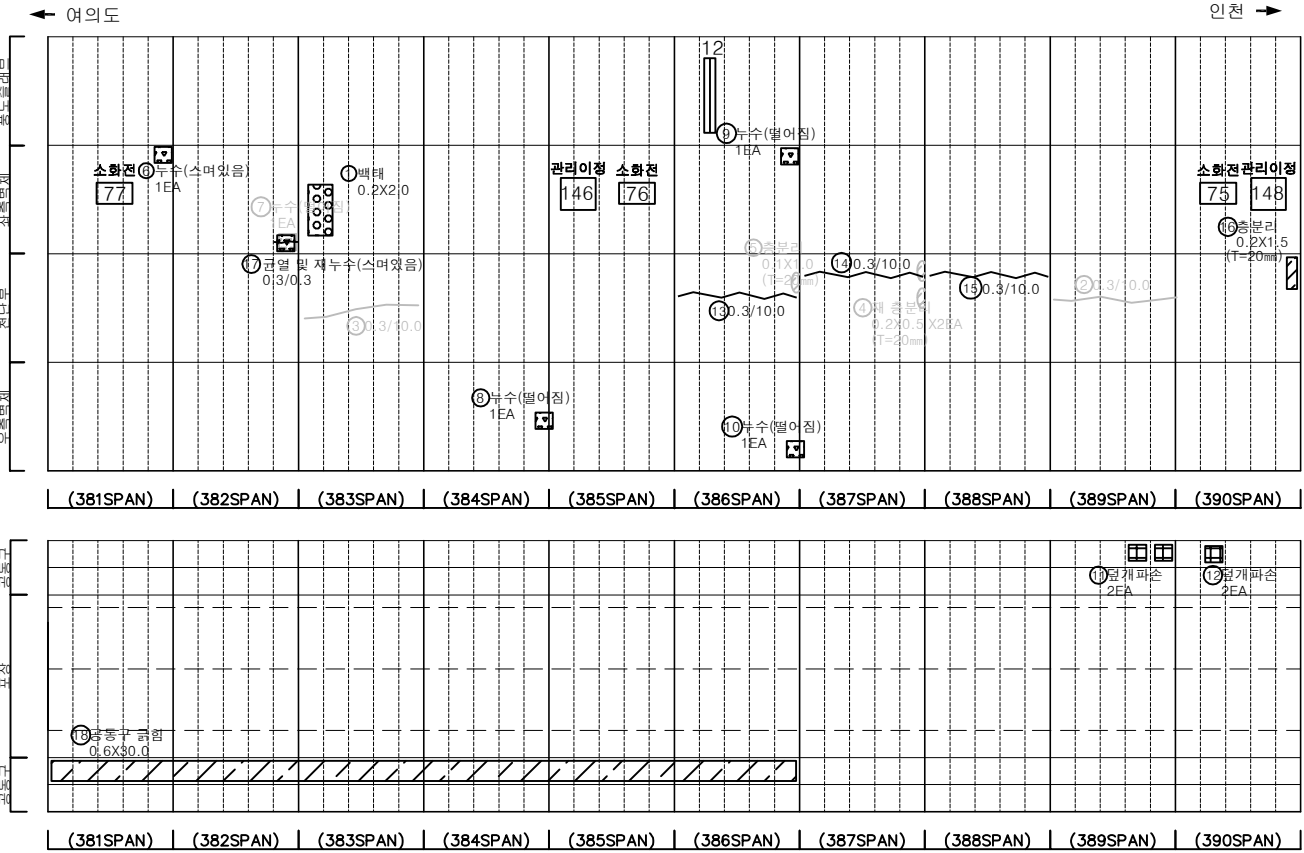
| 번호 | 발생년도 | 부재 | 위치 | 손상내용 | 손상현황 | | | | | | 비고 |
|---|---|---|---|---|---|---|---|---|---|---|---|
| 2 | 22하 | 천단부 | S 389 | 균열(폭0.3mm이상) | 0.3 | 10.0 | - | m | 1 | 10.00 | 25'상 보수 |
| 3 | 23상 | 천단부 | S 383 | 균열(폭0.3mm이상) | 0.3 | 10.0 | - | m | 1 | 10.00 | 25'상 보수 |
| 6 | 24하 | 측벽부 | S 381 | 누수(스며있음) | - | - | - | EA | 1 | 1.00 | |
| 7 | 24하 | 측벽부 | S 382 | 누수(떨어짐) | - | - | - | EA | 1 | 1.00 | 25'상 보수 |
| 8 | 24하 | 측벽부 | S 384 | 누수(떨어짐) | - | - | - | EA | 1 | 1.00 | |
| 9 | 24하 | 측벽부 | S 386 | 누수(떨어짐) | - | - | - | EA | 1 | 1.00 | |
| 10 | 24하 | 측벽부 | S 386 | 누수(떨어짐) | - | - | - | EA | 1 | 1.00 | |
| 13 | 24하 | 천단부 | S 386 | 균열(폭0.3mm이상) | 0.3 | 10.0 | - | m | 1 | 10.00 | |
| 14 | 24하 | 천단부 | S 387 | 균열(폭0.3mm이상) | 0.3 | 10.0 | - | m | 1 | 10.00 | |
| 15 | 24하 | 천단부 | S 388 | 균열(폭0.3mm이상) | 0.3 | 10.0 | - | m | 1 | 10.00 | |
| 17 | 25하 | 측벽부 | S 382 | 균열 및 재누수(스며있음) | 0.3 | 0.3 | - | m | 1 | 0.30 | |

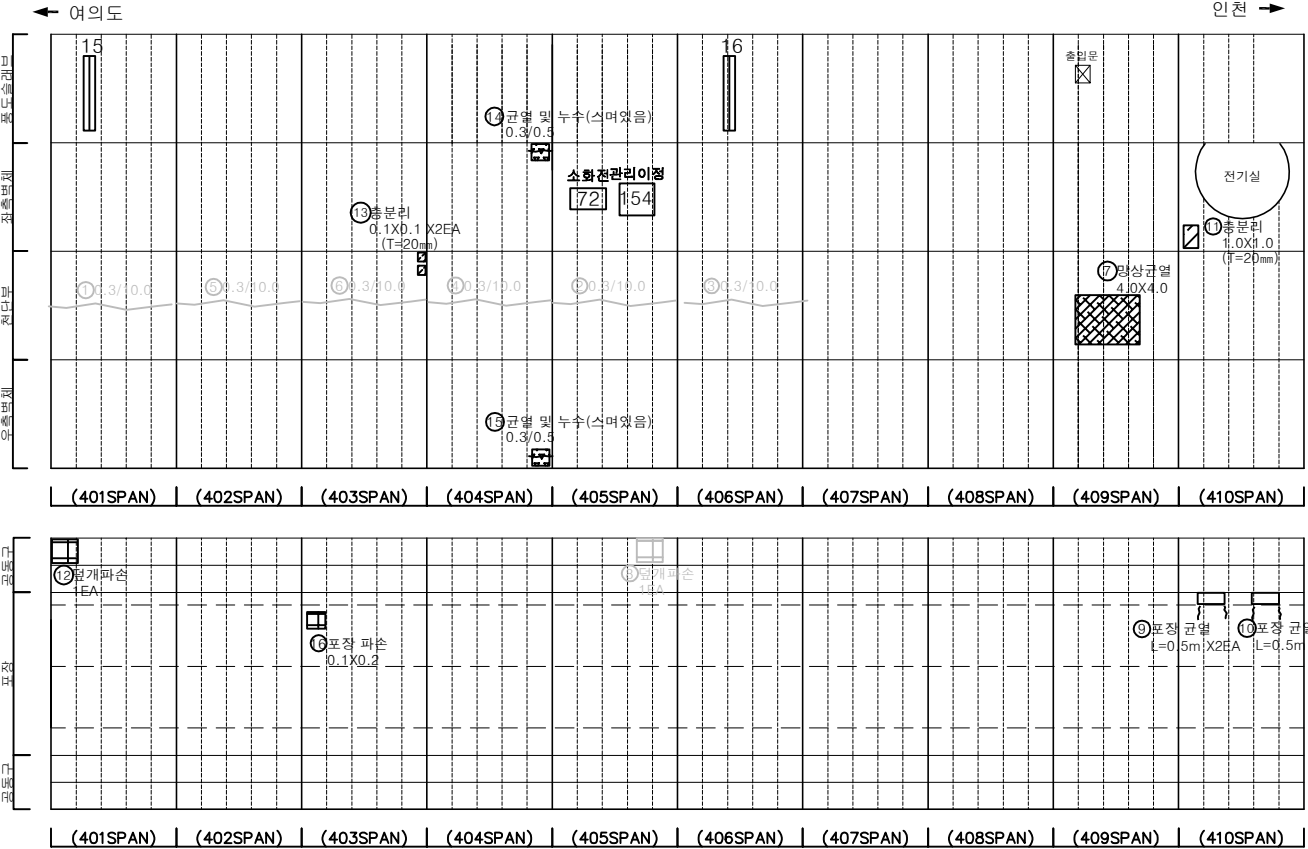
| 도면번호 | 41 |

| 번호 | 발생<br>년도 | 부재 | 위치 | 손상내용 | 손상현황 | | | | | | 비고 |
|---|---|---|---|---|---|---|---|---|---|---|---|
| 1 | 22상 | 천단부 | S 401 | 균열(폭0.3mm이상) | 0.3 | 10.0 | - | m | 1 | 10.00 | 25'상 보수 |
| 2 | 22상 | 천단부 | S 405 | 균열(폭0.3mm이상) | 0.3 | 10.0 | - | m | 1 | 10.00 | 25'상 보수 |
| 3 | 22상 | 천단부 | S 406 | 균열(폭0.3mm이상) | 0.3 | 10.0 | - | m | 1 | 10.00 | 25'상 보수 |
| 4 | 22하 | 천단부 | S 404 | 균열(폭0.3mm이상) | 0.3 | 10.0 | - | m | 1 | 10.00 | 25'상 보수 |
| 5 | 23상 | 천단부 | S 402 | 균열(폭0.3mm이상) | 0.3 | 10.0 | - | m | 1 | 10.00 | 25'상 보수 |
| 6 | 23상 | 천단부 | S 403 | 균열(폭0.3mm이상) | 0.3 | 10.0 | - | m | 1 | 10.00 | 25'상 보수 |
| 7 | 23상 | 천단부 | S 409 | 망상균열 | - | 4.0 | 4.0 | m <sup>2</sup> | 1 | 16.00 | |
| 9 | 24상 | 포장부 | S 410 | 포장 균열 | - | 0.5 | - | m | 2 | 1.00 | |
| 10 | 24상 | 포장부 | S 410 | 포장 균열 | - | 0.5 | - | m | 2 | 1.00 | |
| 14 | 25하 | 측벽부 | S 404 | 균열 및 누수(스머잇음) | 0.3 | 0.5 | - | m | 1 | 0.50 | |
| 15 | 25하 | 측벽부 | S 404 | 균열 및 누수(스머잇음) | 0.3 | 0.5 | - | m | 1 | 0.50 | |

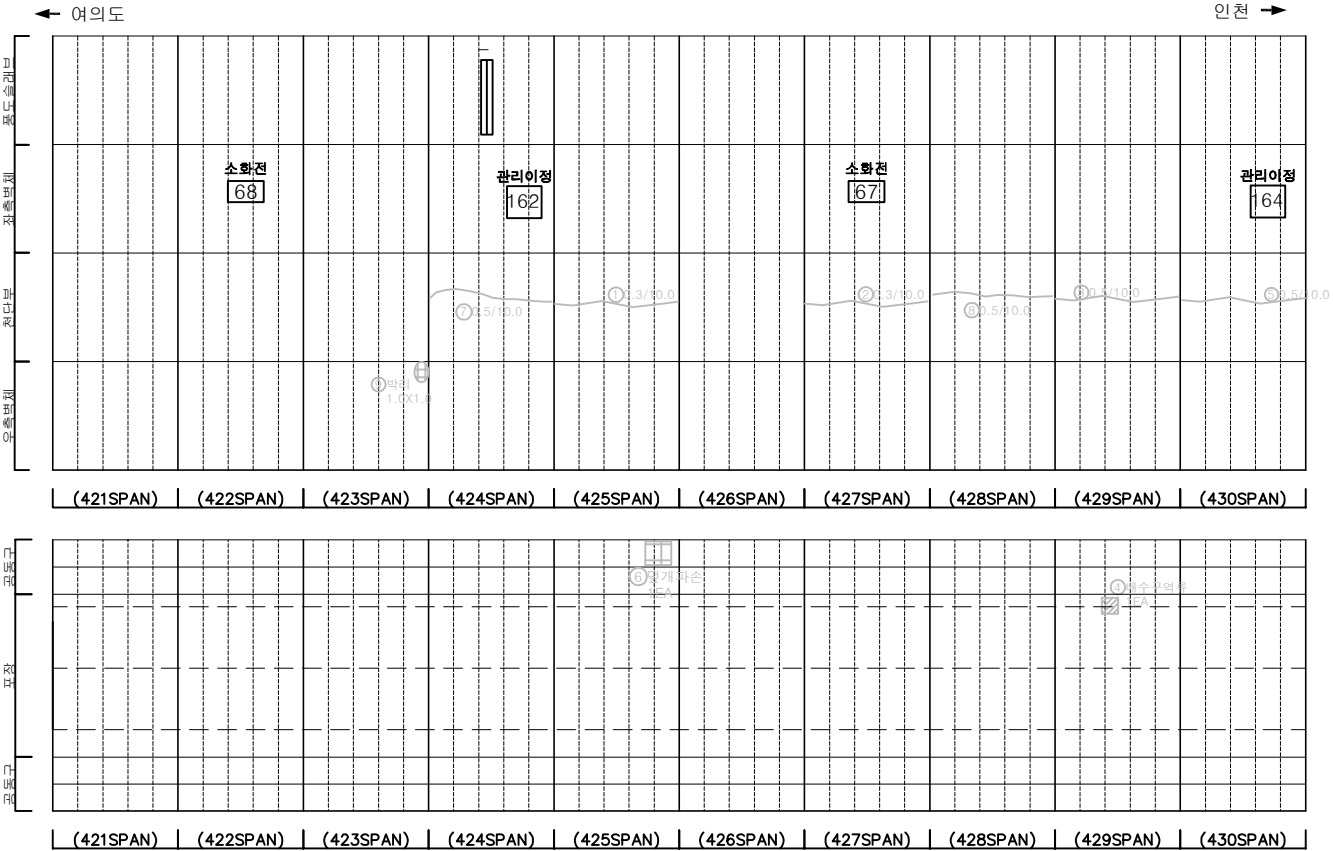
| 도 면 번호 | 43 |

| 번호 | 발생<br>년도 | 부재 | 위치 | 손상내용 | 손상현황 | | | | | | 비 고 |
|---|---|---|---|---|---|---|---|---|---|---|---|
| 1 | 22상 | 천단부 | IS 425 | 균열(폭0.3mm이상) | 0.3 | 10.0 | - | m | 1 | 10.00 | 정·정 보수 |
| 2 | 22상 | 천단부 | IS 427 | 균열(폭0.3mm이상) | 0.3 | 10.0 | - | m | 1 | 10.00 | 정·정 보수 |
| 3 | 22상 | 천단부 | IS 428 | 균열(폭0.3mm이상) | 0.5 | 10.0 | - | m | 1 | 10.00 | 정·정 보수 |
| 5 | 22하 | 천단부 | IS 430 | 균열(폭0.3mm이상) | 0.5 | 10.0 | - | m | 1 | 10.00 | 정·정 보수 |
| 7 | 24상 | 천단부 | IS 424 | 균열(폭0.3mm이상) | 0.5 | 10.0 | - | m | 1 | 10.00 | 정·정 보수 |
| 8 | 24상 | 천단부 | IS 426 | 균열(폭0.3mm이상) | 0.5 | 10.0 | - | m | 1 | 10.00 | 정·정 보수 |

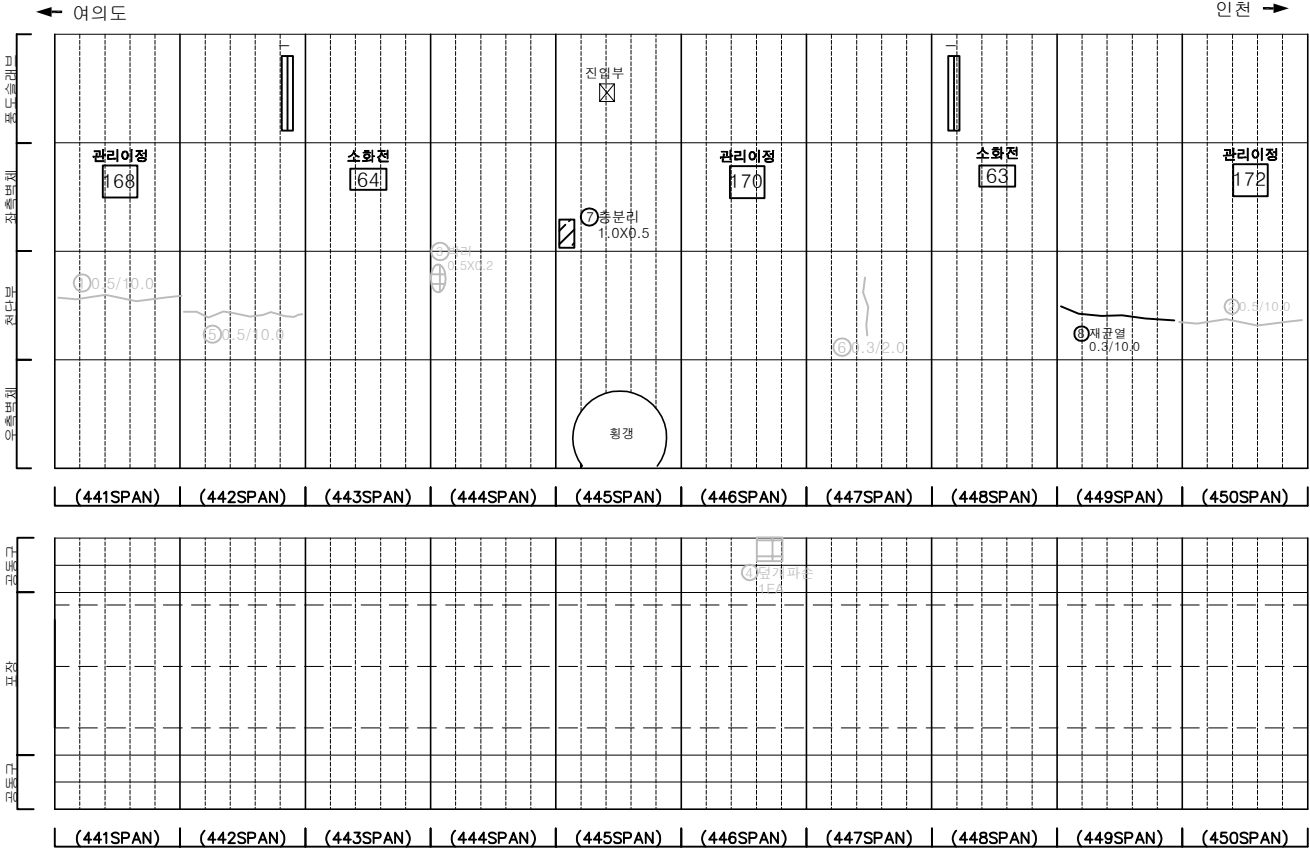
| 번호 | 발생년도 | 부재 | 위치 | 손상내용 | 손상현황 | | | | | | 비고 |
|---|---|---|---|---|---|---|---|---|---|---|---|
| 1 | 22상 | 천단부 | S 441 | 균열(폭0.3mm이상) | 0.5 | 10.0 | - | m | 1 | 10.00 | 25'상 보수 |
| 2 | 22상 | 천단부 | S 450 | 균열(폭0.3mm이상) | 0.5 | 10.0 | - | m | 1 | 10.00 | 25'상 보수 |
| 5 | 24상 | 천단부 | S 442 | 균열(폭0.3mm이상) | 0.5 | 10.0 | - | m | 1 | 10.00 | 25'상 보수 |
| 6 | 24상 | 천단부 | S 447 | 균열(폭0.3mm이상) | 0.3 | 2.0 | - | m | 1 | 2.00 | 25'상 보수 |
