신월여의지하도로 안전점검(정기,정밀)용역  
(정밀안전점검)

외관조사망도  
신월여의지하도로(여의도방향)

서울터널주식회사

(주)명성엔지니어링

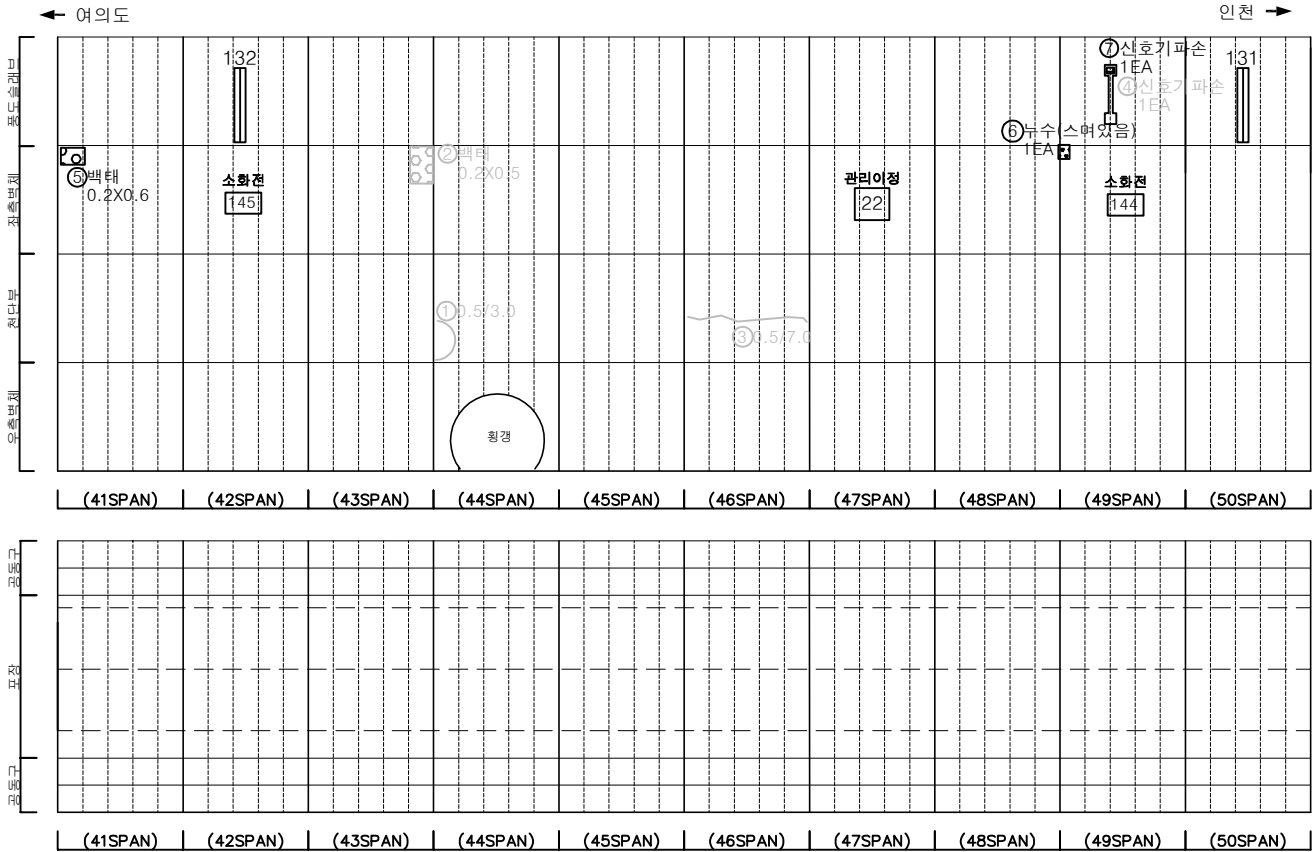
ID : 신월여의지하도로-여의도방향 (NATM 51~60구간)

| 번호 | 발생년도 | 부재 | 위치 | 손상내용 | 손상현황 | | | | | | 비고 |
|---|---|---|---|---|---|---|---|---|---|---|---|
| 1 | 22상 | 천단부 | S 044 | 균열(폭0.3mm이상) | 0.5 | 3.0 | - | m | 1 | 3.00 | 2차 보수 |
| 3 | 22하 | 천단부 | S 046 | 균열(폭0.3mm이상) | 0.5 | 7.0 | - | m | 1 | 7.00 | 2차 보수 |
| 6 | 24하 | 측벽부 | S 049 | 누수(스며있음) | - | - | - | EA | 1 | 1.00 | |

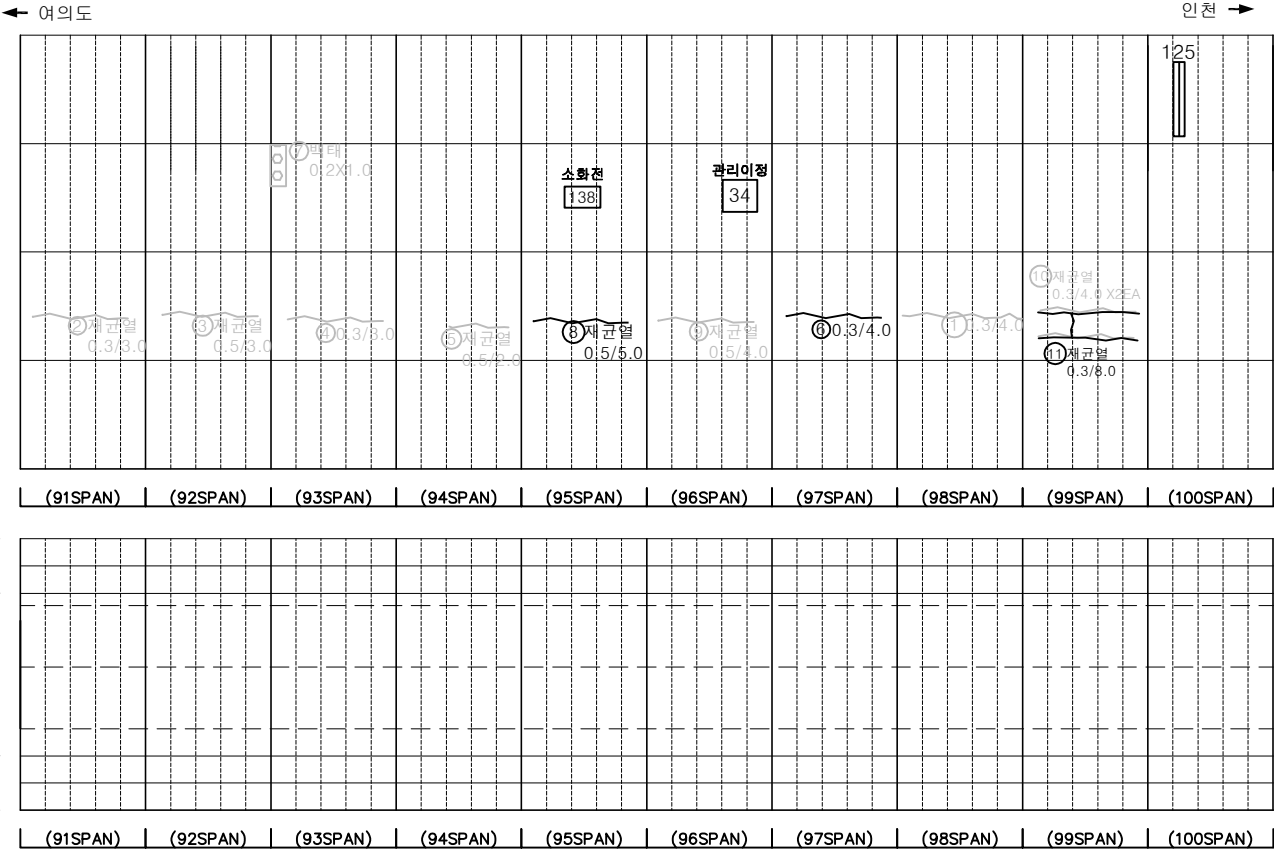
| 번호 | 발생년도 | 부재 | 위치 | 손상내용 | 손상현황 | | | | | | 비고 |
|---|---|---|---|---|---|---|---|---|---|---|---|
| 1 | 22상 | 천단부 | S 098 | 균열(폭0.3mm이상) | 0.3 | 4.0 | - | m | 1 | 4.00 | 23'하 보강 |
| 2 | 23상 | 천단부 | S 091 | 재균열(폭0.3mm이상) | 0.3 | 3.0 | - | m | 1 | 3.00 | 25'하 보강 |
| 3 | 23상 | 천단부 | S 092 | 재균열(폭0.3mm이상) | 0.5 | 3.0 | - | m | 1 | 3.00 | 25'하 보강 |
| 4 | 23상 | 천단부 | S 093 | 균열(폭0.3mm이상) | 0.3 | 3.0 | - | m | 1 | 3.00 | 25'하 보강 |
| 5 | 23상 | 천단부 | S 094 | 재균열(폭0.3mm이상) | 0.5 | 2.0 | - | m | 1 | 2.00 | 25'하 보강 |
| 6 | 23상 | 천단부 | S 097 | 균열(폭0.3mm이상) | 0.3 | 4.0 | - | m | 1 | 4.00 | |
| 8 | 24상 | 천단부 | S 095 | 재균열(폭0.3mm이상) | 0.5 | 5.0 | - | m | 1 | 5.00 | |
| 9 | 24상 | 천단부 | S 096 | 재균열(폭0.3mm이상) | 0.5 | 4.0 | - | m | 1 | 4.00 | 25'하 보강 |
| 10 | 24상 | 천단부 | S 099 | 재균열(폭0.3mm이상) | 0.3 | 4.0 | - | m | 2 | 8.00 | 24'하 보강 |
| 11 | 25하 | 천단부 | S 099 | 재균열(폭0.3mm이상) | 0.3 | 8.0 | - | m | 1 | 8.00 | |

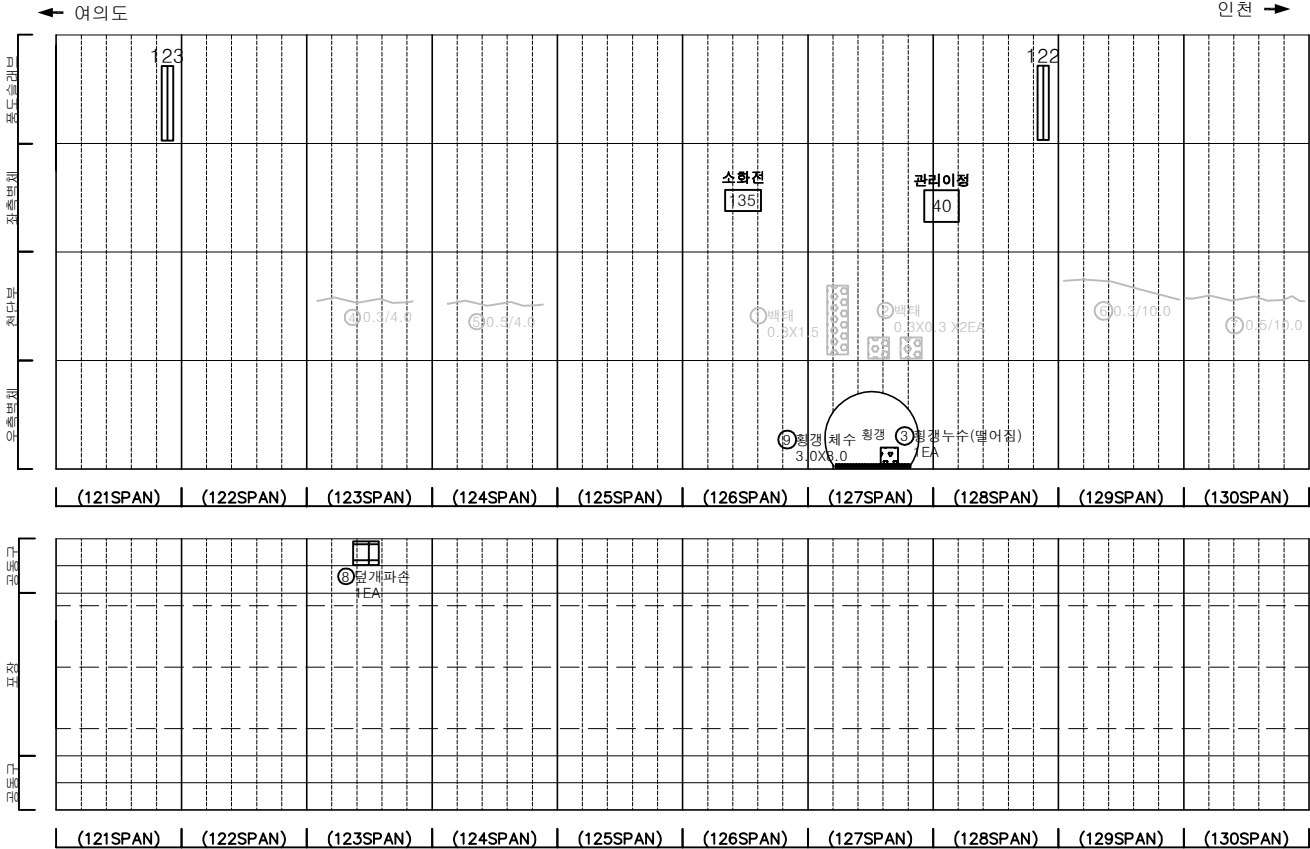
| 번호 | 발생년도 | 부재 | 위치 | 손상내용 | 손상현황 | | | | | | 비고 |
|---|---|---|---|---|---|---|---|---|---|---|---|
| 3 | 22상 | 피난연락통 | S 127 | 누수(떨어짐) | - | - | - | EA | 1 | 1.00 | |
| 4 | 23상 | 천단부 | S 123 | 균열(폭0.3mm이상) | 0.3 | 4.0 | - | m | 1 | 4.00 | 23상 보수 |
| 5 | 23상 | 천단부 | S 124 | 균열(폭0.3mm이상) | 0.5 | 4.0 | - | m | 1 | 4.00 | 23상 보수 |
| 6 | 23상 | 천단부 | S 129 | 균열(폭0.3mm이상) | 0.3 | 10.0 | - | m | 1 | 10.00 | 23상 보수 |
| 7 | 23상 | 천단부 | S 130 | 균열(폭0.3mm이상) | 0.5 | 10.0 | - | m | 1 | 10.00 | 23상 보수 |

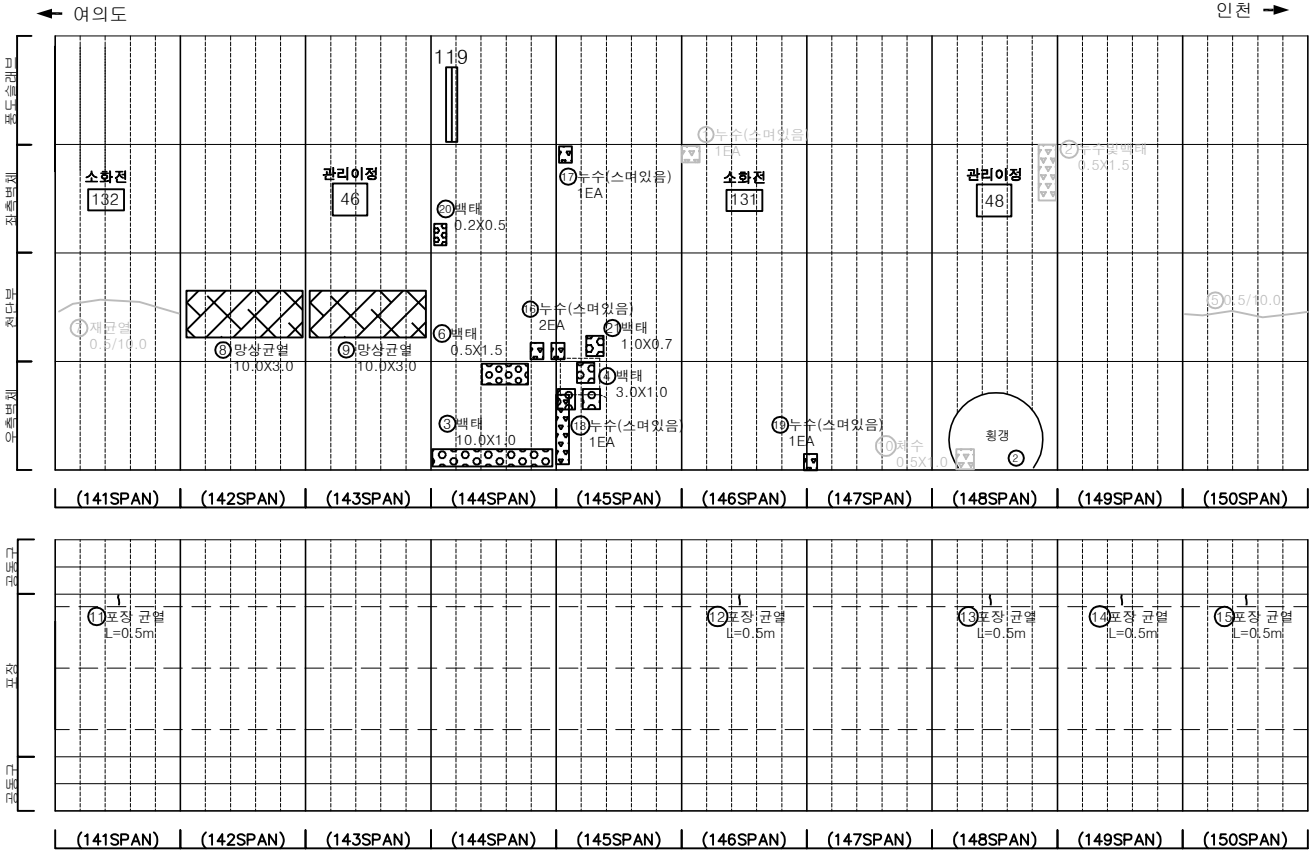
| 번호 | 발생<br>년도 | 부재 | 위치 | 손상내용 | 손상현황 | | | | | | 비 고 |
|---|---|---|---|---|---|---|---|---|---|---|---|
| 1 | 22상 | 측벽부 | S 146 | 누수(스며있음) | - | - | - | EA | 1 | 1.00 | 2차 보수 |
| 2 | 22상 | 측벽부 | S 148 | 누수(백태) | - | 0.5 | 1.5 | m | 1 | 0.75 | 2차 보수 |
| 5 | 22상 | 천단부 | S 150 | 균열(폭0.3mm이상) | 0.5 | 10.0 | - | m | 1 | 10.00 | 2차 보수 |
| 7 | 23상 | 천단부 | S 141 | 재균열(폭0.3mm이상) | 0.5 | 10.0 | - | m | 1 | 10.00 | 2차 보수 |
| 8 | 24상 | 천단부 | S 142 | 망상균열 | - | 10.0 | 3.0 | m | 1 | 30.00 | |
| 9 | 24상 | 천단부 | S 143 | 망상균열 | - | 10.0 | 3.0 | m | 1 | 30.00 | |
| 11 | 24상 | 포장부 | S 141 | 포장 균열 | - | 0.5 | - | m | 1 | 0.50 | |
| 12 | 24상 | 포장부 | S 146 | 포장 균열 | - | 0.5 | - | m | 1 | 0.50 | |
| 13 | 24상 | 포장부 | S 148 | 포장 균열 | - | 0.5 | - | m | 1 | 0.50 | |
| 14 | 24상 | 포장부 | S 149 | 포장 균열 | - | 0.5 | - | m | 1 | 0.50 | |
| 15 | 24상 | 포장부 | S 150 | 포장 균열 | - | 0.5 | - | m | 1 | 0.50 | |
| 16 | 24하 | 천단부 | S 144 | 누수(스며있음) | - | - | - | EA | 2 | 2.00 | |
| 17 | 24하 | 측벽부 | S 145 | 누수(스며있음) | - | - | - | EA | 1 | 1.00 | |
| 18 | 24하 | 측벽부 | S 145 | 누수(스며있음) | - | - | - | EA | 1 | 1.00 | |
| 19 | 24하 | 측벽부 | S 147 | 누수(스며있음) | - | - | - | EA | 1 | 1.00 | |

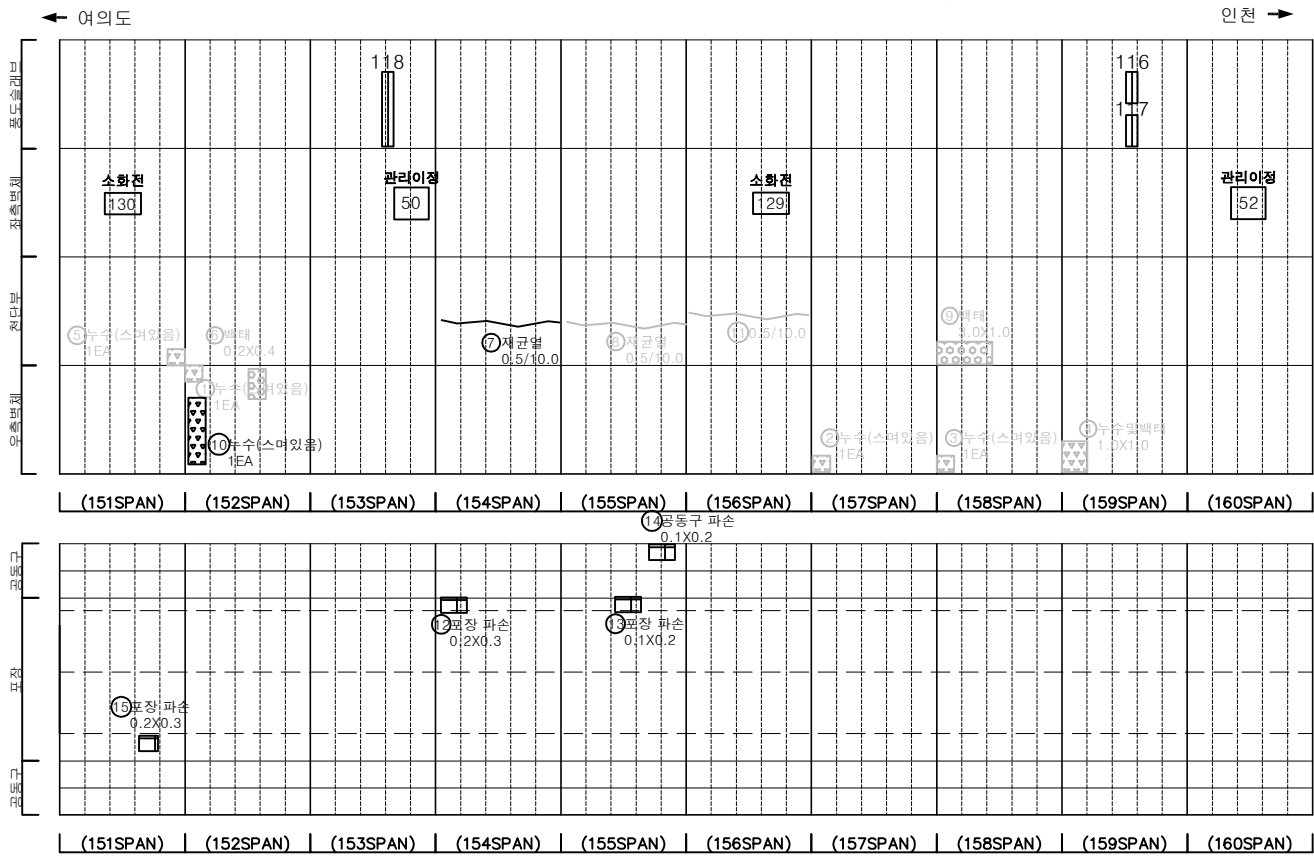
| 번호 | 발생년도 | 부재 | 위치 | 손상내용 | 손상현황 | | | | | | 비고 |
|---|---|---|---|---|---|---|---|---|---|---|---|
| 1 | 22상 | 측벽부 | S 152 | 누수(스며있음) | - | - | - | EA | 1 | 1.00 | 2차 보수 |

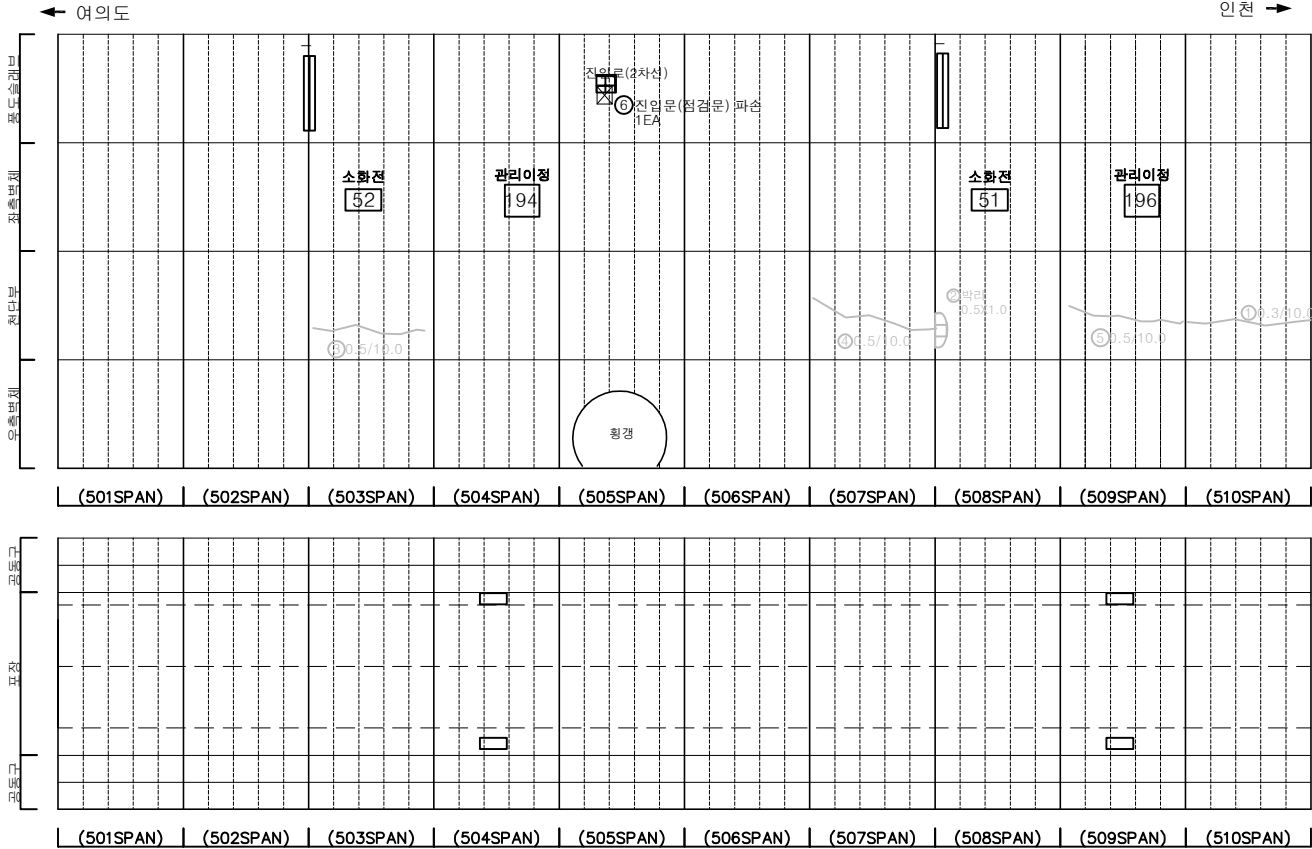
| 범<br>례 | | | | 발 주 처 | 서울터널주식회사 |
|---|--|--|--|---|---|
| | | | | 도 면 명 | 신월여의지하도로-여의도방향 NATM 501-510구간 |

| 번호 | 발생<br>년도 | 부재 | 위치 | 손상내용 | 손상현황 | | | | | | 비 고 |
|---|---|---|---|---|---|---|---|---|---|---|---|
| 1 | 22상 | 천단부 | S 510 | 균열 (폭0.3mm이상) | 0.3 | 10.0 | - | m | 1 | 10.00 | 25'상 보수 |
| 3 | 24상 | 천단부 | S 503 | 균열 (폭0.3mm이상) | 0.5 | 10.0 | - | m | 1 | 10.00 | 25'상 보수 |
| 4 | 24상 | 천단부 | S 507 | 균열 (폭0.3mm이상) | 0.5 | 10.0 | - | m | 1 | 10.00 | 25'상 보수 |
| 5 | 24상 | 천단부 | S 509 | 균열 (폭0.3mm이상) | 0.5 | 10.0 | - | m | 1 | 10.00 | 25'상 보수 |

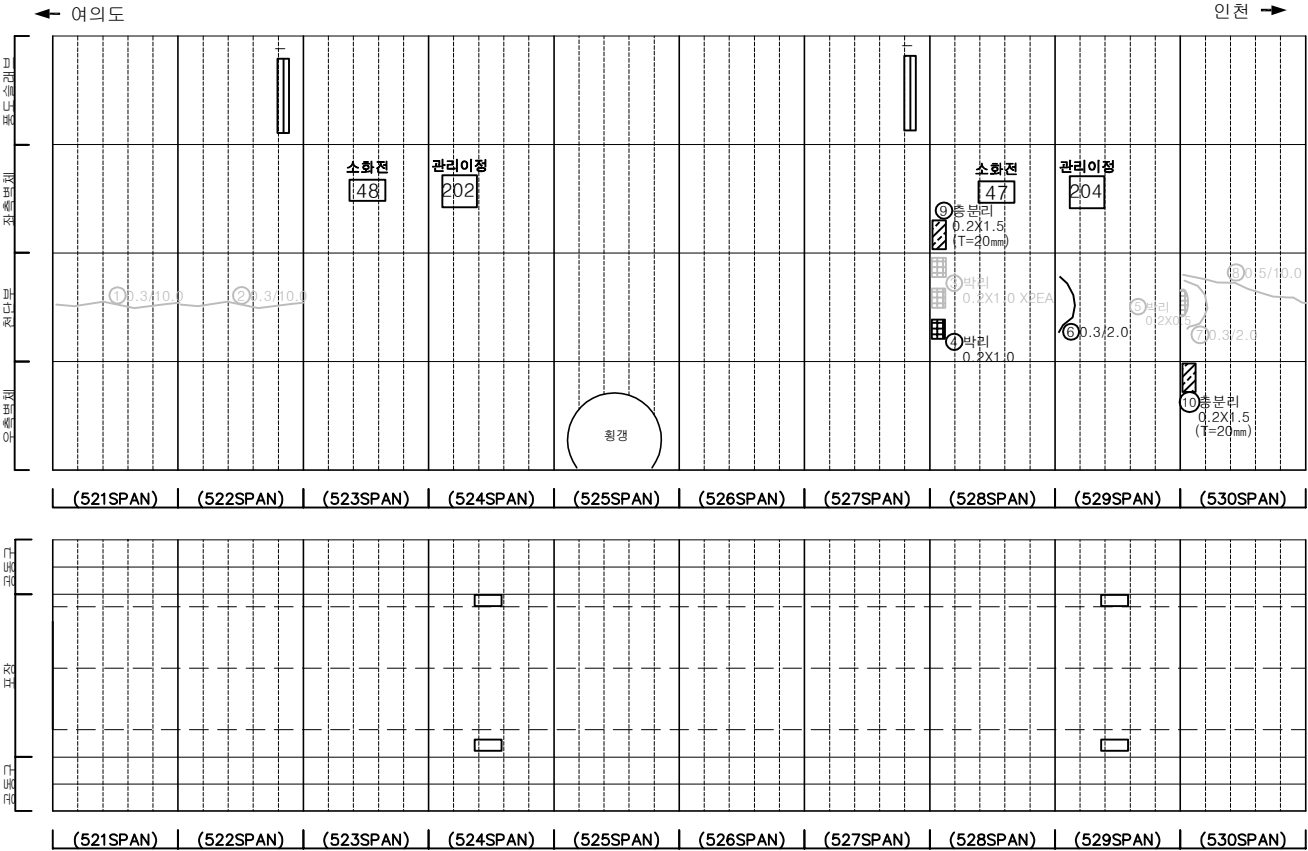
| 번호 | 발생년도 | 부재 | 위치 | 손상내용 | 손상현황 | | | | | | 비고 |
|---|---|---|---|---|---|---|---|---|---|---|---|
| 1 | 22상 | 천단부 | S 521 | 균열(폭0.3mm이상) | 0.3 | 10.0 | - | m | 1 | 10.00 | 25'상 보강 |
| 2 | 22상 | 천단부 | S 522 | 균열(폭0.3mm이상) | 0.3 | 10.0 | - | m | 1 | 10.00 | 25'상 보강 |
| 6 | 24상 | 천단부 | S 529 | 균열(폭0.3mm이상) | 0.3 | 2.0 | - | m | 1 | 2.00 | |
| 7 | 24상 | 천단부 | S 530 | 균열(폭0.3mm이상) | 0.3 | 2.0 | - | m | 1 | 2.00 | 25'상 보강 |
| 8 | 24상 | 천단부 | S 530 | 균열(폭0.3mm이상) | 0.5 | 10.0 | - | m | 1 | 10.00 | 25'상 보강 |

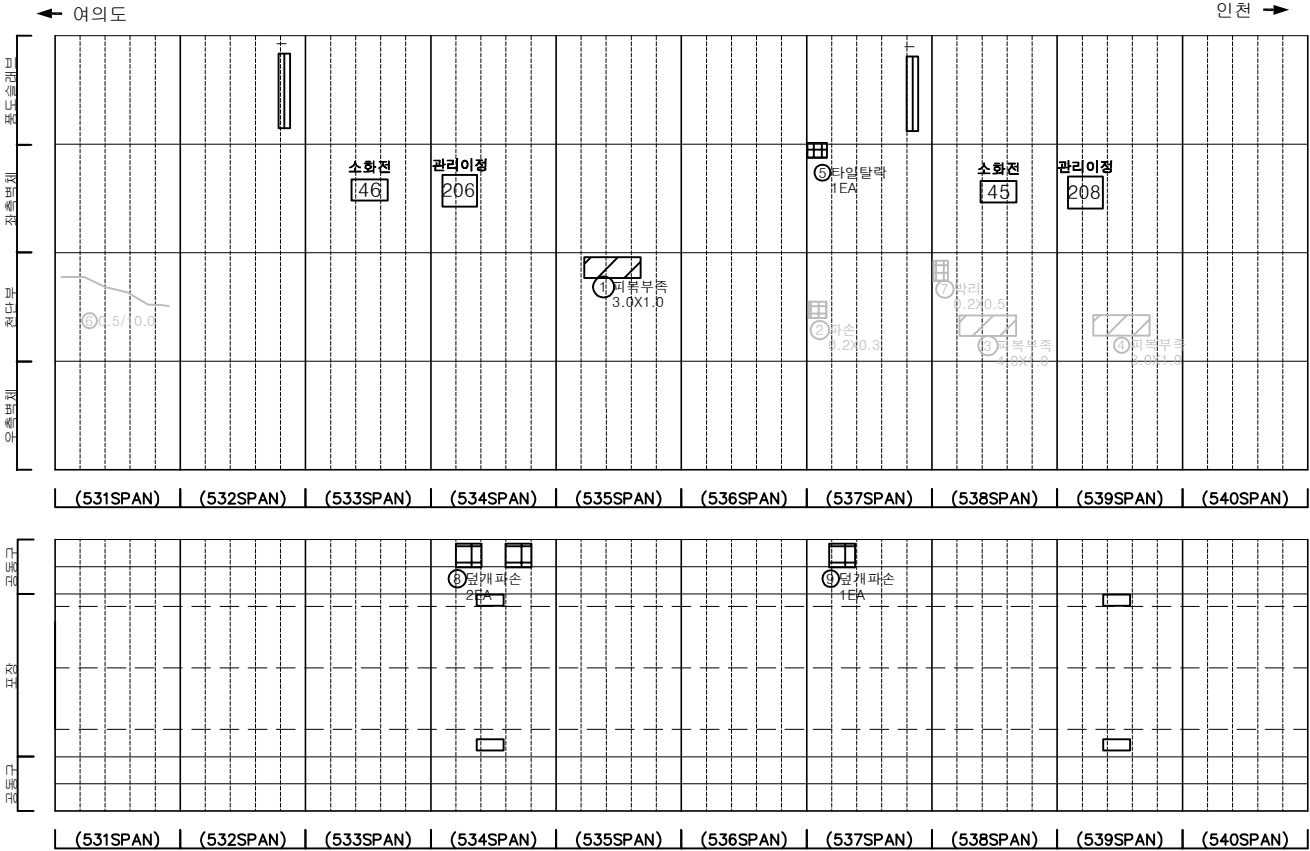
| | 균열 | 균열 | 균열 | 도 면 명 | 신월여의지하도로-여의도방향 NATM 531~540구간 |

| 번호 | 발생년도 | 부재 | 위치 | 손상내용 | 손상현황 | | | | | | 비고 |
|---|---|---|---|---|---|---|---|---|---|---|---|
| 6 | 24상 | 천단부 | S 531 | 균열(폭0.3mm이상) | 0.5 | 10.0 | - | m | 1 | 10.00 | 25'상 보수 |

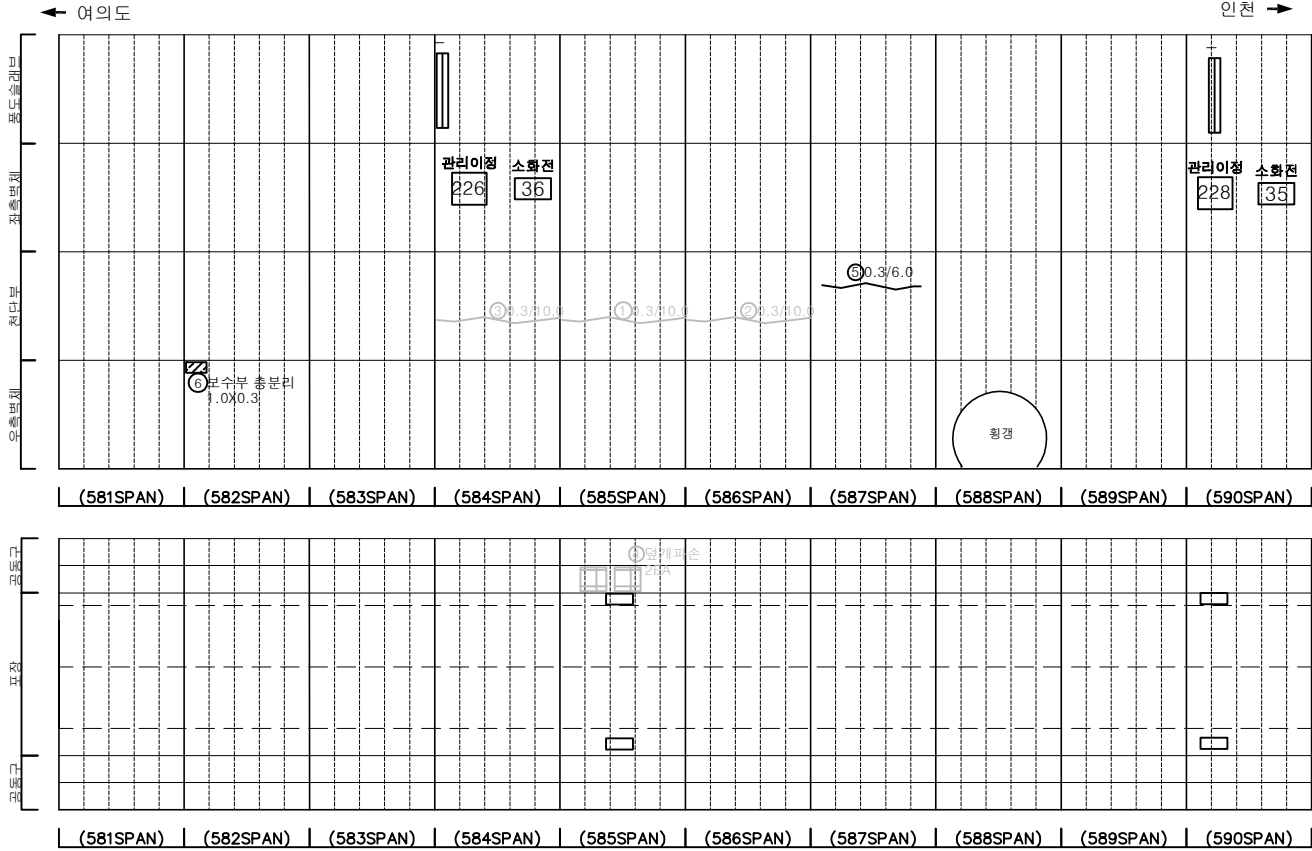
| 범<br>례 | 균열 | 망상균열 | 재료분리 | 발 주 처 | 서울터널주식회사 |
|---|---|---|---|---|---|
| | 누수, 습윤부 | 벽 폐 | 퇴적물 | 도 면 명 | 신월여의지하도로-여의도방향 NATM 581~590구간 |

| 번호 | 발생<br>년도 | 부재 | 위치 | 손상내용 | 손상현황 | | | | | | 비 고 |
|---|---|---|---|---|---|---|---|---|---|---|---|
| 1 | 22상 | 천단부 | S 585 | 균열(폭0.3mm이상) | 0.3 | 10.0 | - | m | 1 | 10.00 | 25'상 보수 |
| 2 | 22상 | 천단부 | S 586 | 균열(폭0.3mm이상) | 0.3 | 10.0 | - | m | 1 | 10.00 | 25'상 보수 |
| 3 | 22하 | 천단부 | S 584 | 균열(폭0.3mm이상) | 0.3 | 10.0 | - | m | 1 | 10.00 | 25'상 보수 |
| 5 | 24하 | 천단부 | S 587 | 균열(폭0.3mm이상) | 0.3 | 6.0 | - | m | 1 | 6.00 | |

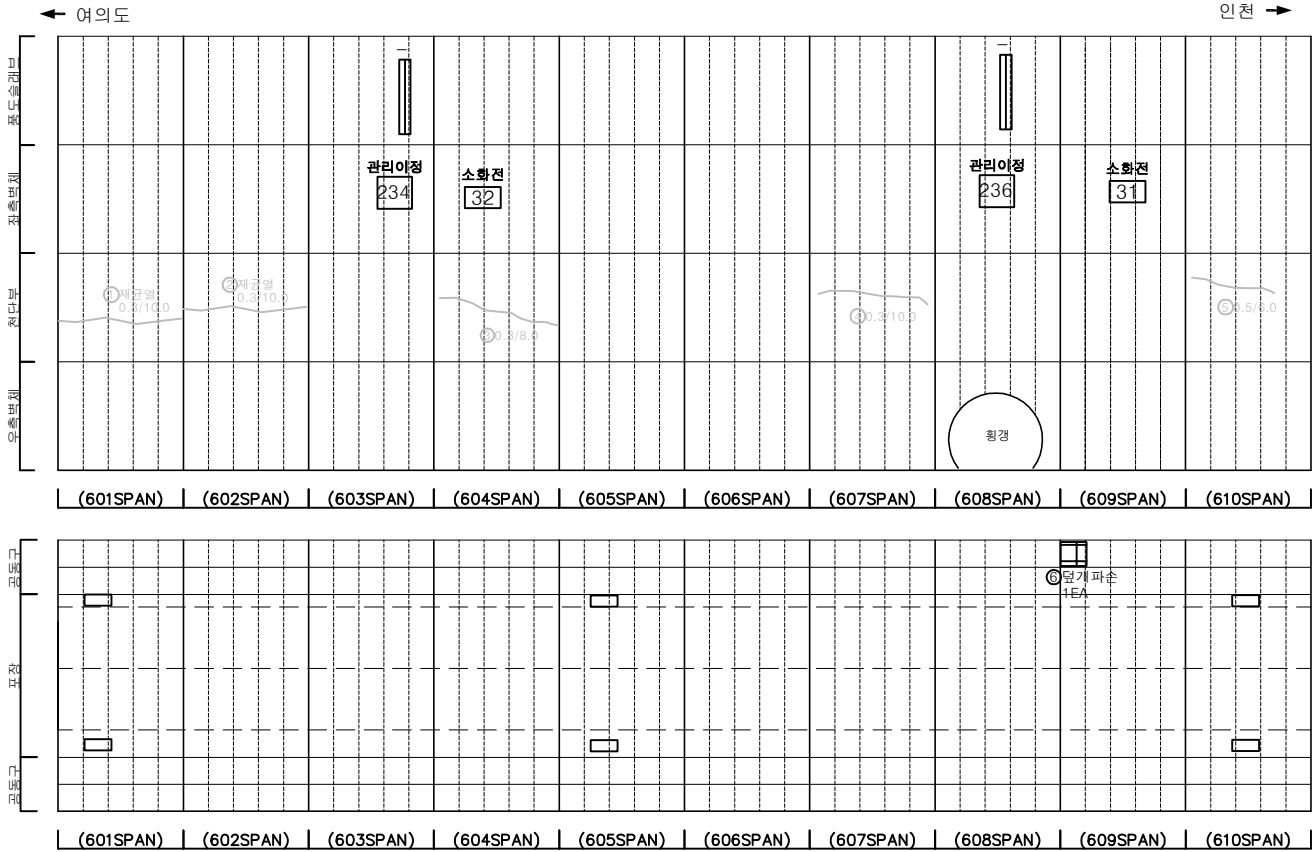
| 번호 | 발생년도 | 부재 | 위치 | 손상내용 | 손상현황 | | | | | | 비고 |
|---|---|---|---|---|---|---|---|---|---|---|---|
| 1 | 22하 | 천단부 | S 601 | 표균열(폭0.3mm이상) | 0.3 | 10.0 | - | m | 1 | 10.00 | 25'상 보수 |
| 2 | 22하 | 천단부 | S 602 | 표균열(폭0.3mm이상) | 0.3 | 10.0 | - | m | 1 | 10.00 | 25'상 보수 |
| 3 | 24상 | 천단부 | S 604 | 균열(폭0.3mm이상) | 0.3 | 8.0 | - | m | 1 | 8.00 | 25'상 보수 |
| 4 | 24상 | 천단부 | S 607 | 균열(폭0.3mm이상) | 0.3 | 10.0 | - | m | 1 | 10.00 | 25'상 보수 |
| 5 | 24상 | 천단부 | S 610 | 표균열(폭0.3mm이상) | 0.5 | 8.0 | - | m | 1 | 8.00 | 25'상 보수 |
