신월여의지하도로 안전점검(정기,정밀)용역  
(정밀안전점검)

외관조사망도  
신월여의지하도로(여의도방향)

서울터널주식회사

(주)명성엔지니어링

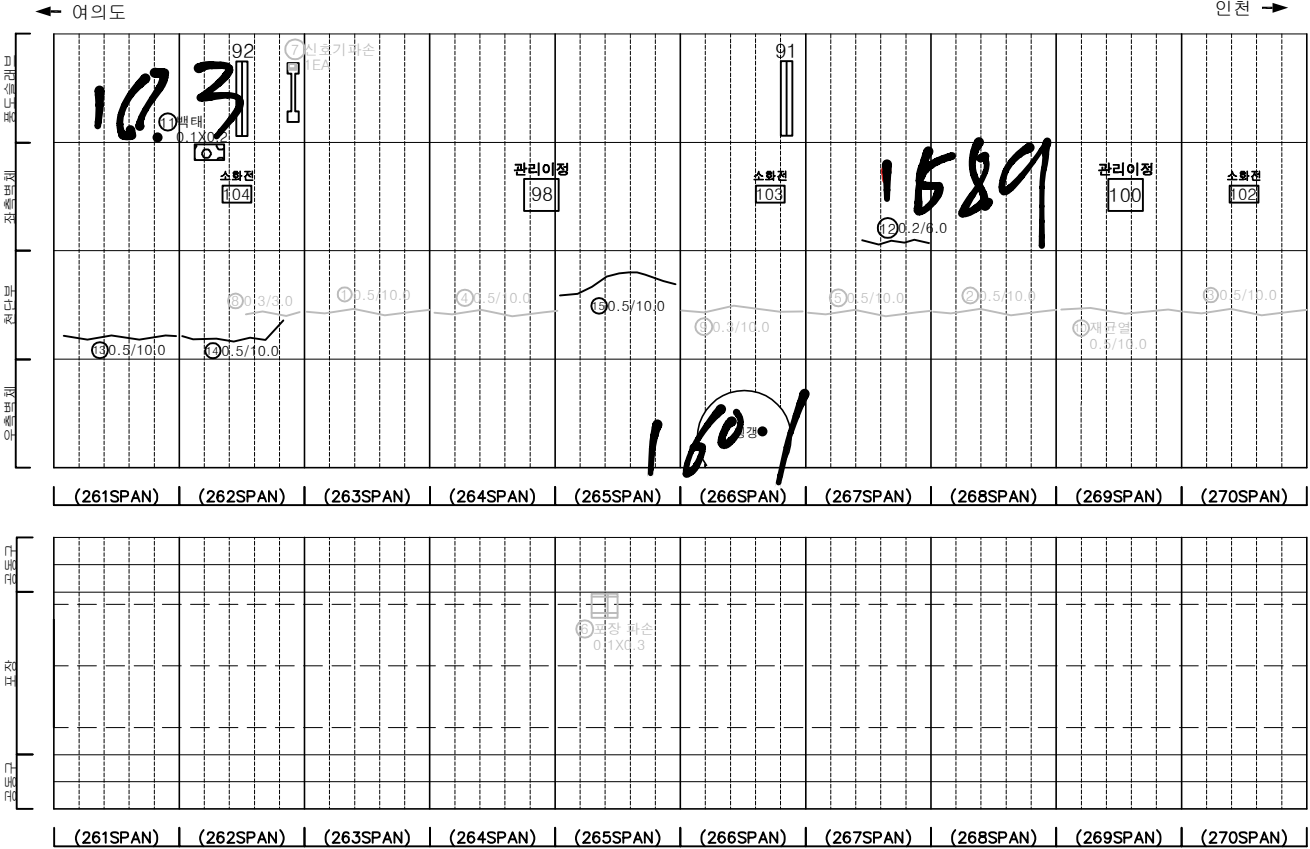
| 도면번호 | 27 |

| 번호 | 발생<br>년도 | 부재 | 위치 | 손상내용 | 손상현황 | | | | | | 비고 |
|---|---|---|---|---|---|---|---|---|---|---|---|
| 1 | 22상 | 천단부 | S 263 | 균열(폭0.3mm이상) | 0.5 | 10.0 | - | m | 1 | 10.00 | 정상 보수 |
| 2 | 22상 | 천단부 | S 268 | 균열(폭0.3mm이상) | 0.5 | 10.0 | - | m | 1 | 10.00 | 정상 보수 |
| 3 | 22상 | 천단부 | S 270 | 균열(폭0.3mm이상) | 0.5 | 10.0 | - | m | 1 | 10.00 | 정상 보수 |
| 4 | 22하 | 천단부 | S 264 | 균열(폭0.3mm이상) | 0.5 | 10.0 | - | m | 1 | 10.00 | 정상 보수 |
| 5 | 22하 | 천단부 | S 267 | 균열(폭0.3mm이상) | 0.5 | 10.0 | - | m | 1 | 10.00 | 정상 보수 |
| 8 | 23상 | 천단부 | S 262 | 균열(폭0.3mm이상) | 0.3 | 3.0 | - | m | 1 | 3.00 | 정상 보수 |
| 9 | 23상 | 천단부 | S 266 | 균열(폭0.3mm이상) | 0.3 | 10.0 | - | m | 1 | 10.00 | 정상 보수 |
| 10 | 23상 | 천단부 | S 269 | 재균열(폭0.3mm이상) | 0.5 | 10.0 | - | m | 1 | 10.00 | 정상 보수 |
| 12 | 24상 | 측벽부 | S 267 | 균열(폭0.3mm미만) | 0.2 | 6.0 | - | m | 1 | 6.00 | |
| 13 | 25상 | 천단부 | S 261 | 균열(폭0.3mm이상) | 0.5 | 10.0 | - | m | 1 | 10.00 | |
| 14 | 25상 | 천단부 | S 262 | 균열(폭0.3mm이상) | 0.5 | 10.0 | - | m | 1 | 10.00 | |
| 15 | 25상 | 천단부 | S 265 | 균열(폭0.3mm이상) | 0.5 | 10.0 | - | m | 1 | 10.00 | |

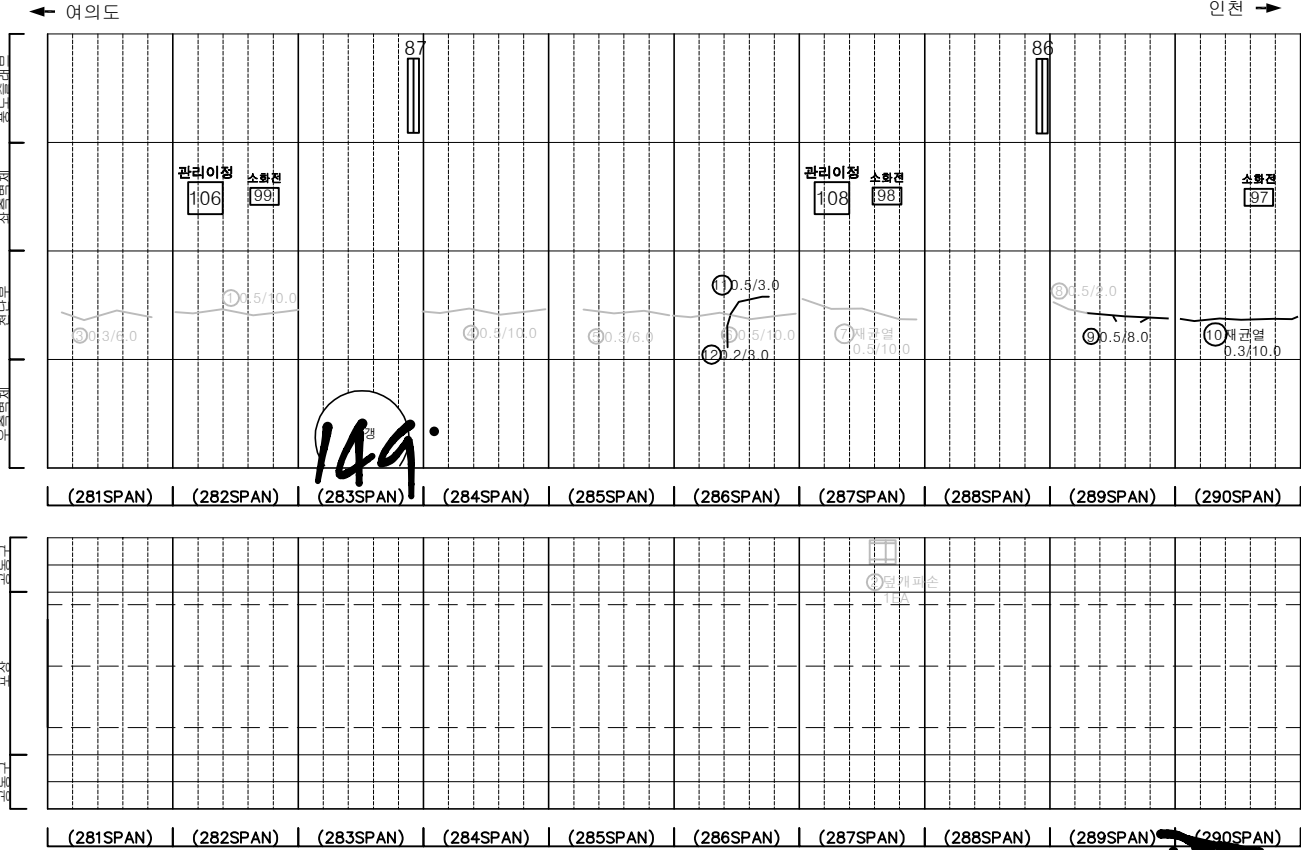
| 범<br>례 | 균열 | 망상균열 | 재료분리 | 발 주 처<br>서울터널주식회사 |
|---|---|---|---|---|
| | 누수, 습윤부 | 변형 | 부식 | 도 면 명<br>신월여의지하도로-여의도방향 NATM 281~290구간 |

| 번호 | 발생<br>년도 | 부재 | 위치 | 손상내용 | 손상현황 | | | | | | 비고 |
|---|---|---|---|---|---|---|---|---|---|---|---|
| 1 | 22상 | 천단부 | S 282 | 균열(폭0.3mm이상) | 0.5 | 10.0 | - | m | 1 | 10.00 | 2차 보수 |
| 3 | 23상 | 천단부 | S 281 | 균열(폭0.3mm이상) | 0.3 | 6.0 | - | m | 1 | 6.00 | 2차 보수 |
| 4 | 23상 | 천단부 | S 284 | 균열(폭0.3mm이상) | 0.5 | 10.0 | - | m | 1 | 10.00 | 2차 보수 |
| 5 | 23상 | 천단부 | S 285 | 균열(폭0.3mm이상) | 0.3 | 6.0 | - | m | 1 | 6.00 | 2차 보수 |
| 6 | 23상 | 천단부 | S 286 | 균열(폭0.3mm이상) | 0.5 | 10.0 | - | m | 1 | 10.00 | 2차 보수 |
| 7 | 23상 | 천단부 | S 287 | 재균열(폭0.3mm이상) | 0.5 | 10.0 | - | m | 1 | 10.00 | 2차 보수 |
| 8 | 23상 | 천단부 | S 288 | 균열(폭0.3mm이상) | 0.5 | 2.0 | - | m | 1 | 6.00 | 2차 보수 |
| 9 | 23상 | 천단부 | S 289 | 균열(폭0.3mm이상) | 0.5 | 8.0 | - | m | 1 | 8.00 | |
| 10 | 24상 | 천단부 | S 290 | 재균열(폭0.3mm이상) | 0.3 | 10.0 | - | m | 1 | 10.00 | |
| 11 | 25상 | 천단부 | S 286 | 균열(폭0.3mm이상) | 0.5 | 3.0 | - | m | 1 | 3.00 | |
| 12 | 25상 | 천단부 | S 286 | 균열(폭0.3mm미만) | 0.2 | 3.0 | - | m | 1 | 3.00 | |

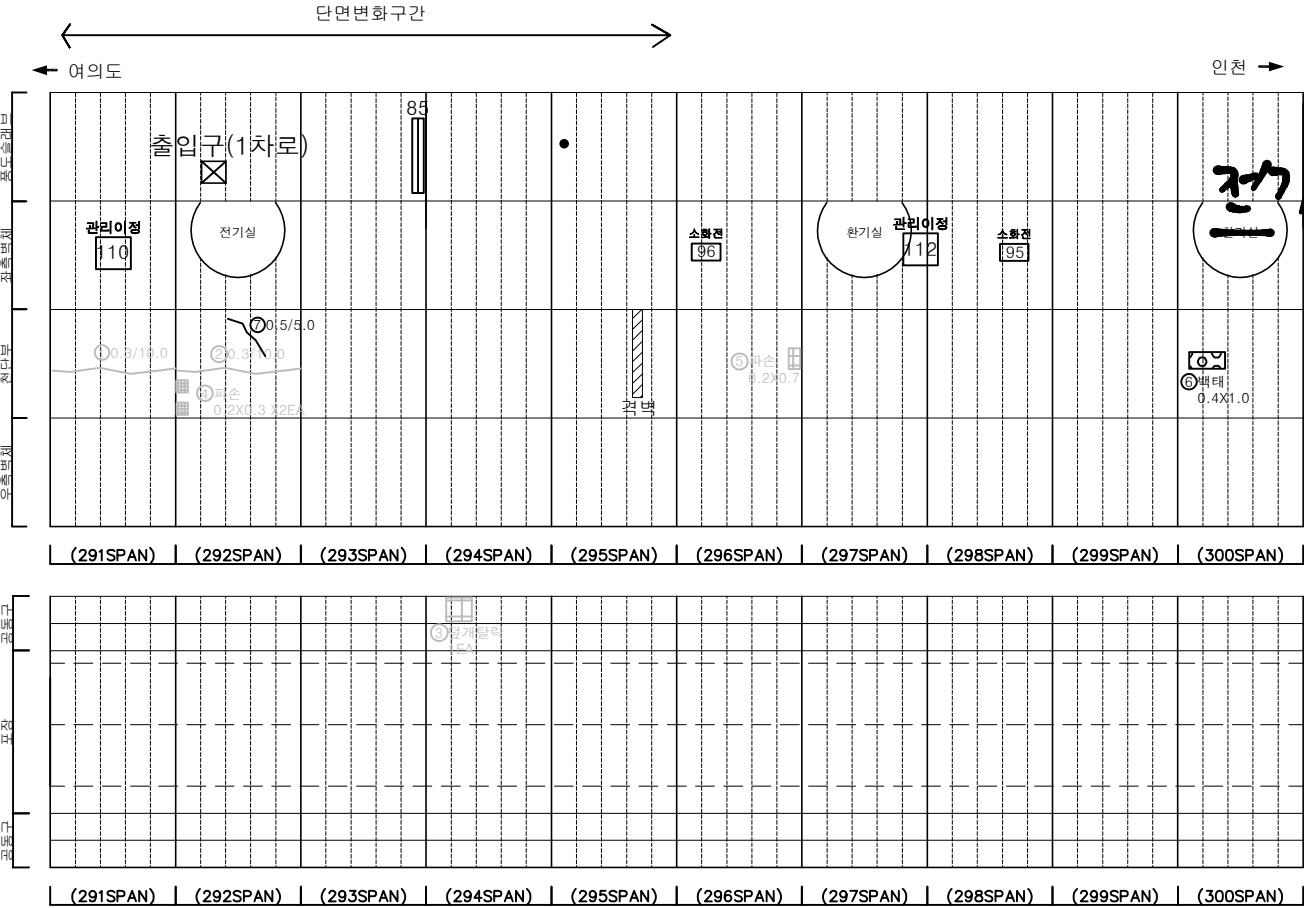
| 번호 | 발생년도 | 부재 | 위치 | 손상내용 | 손상현황 | | | | | | 비고 |
|---|---|---|---|---|---|---|---|---|---|---|---|
| 1 | 22상 | 천단부 | S 291 | 균열(폭0.3mm이상) | 0.3 | 10.0 | - | m | 1 | 10.00 | 2차정 보수 |
| 2 | 22상 | 천단부 | S 292 | 균열(폭0.3mm이상) | 0.3 | 10.0 | - | m | 1 | 10.00 | 2차정 보수 |
| 7 | 25상 | 천단부 | S 292 | 균열(폭0.3mm이상) | 0.5 | 5.0 | - | m | 1 | 5.00 | |

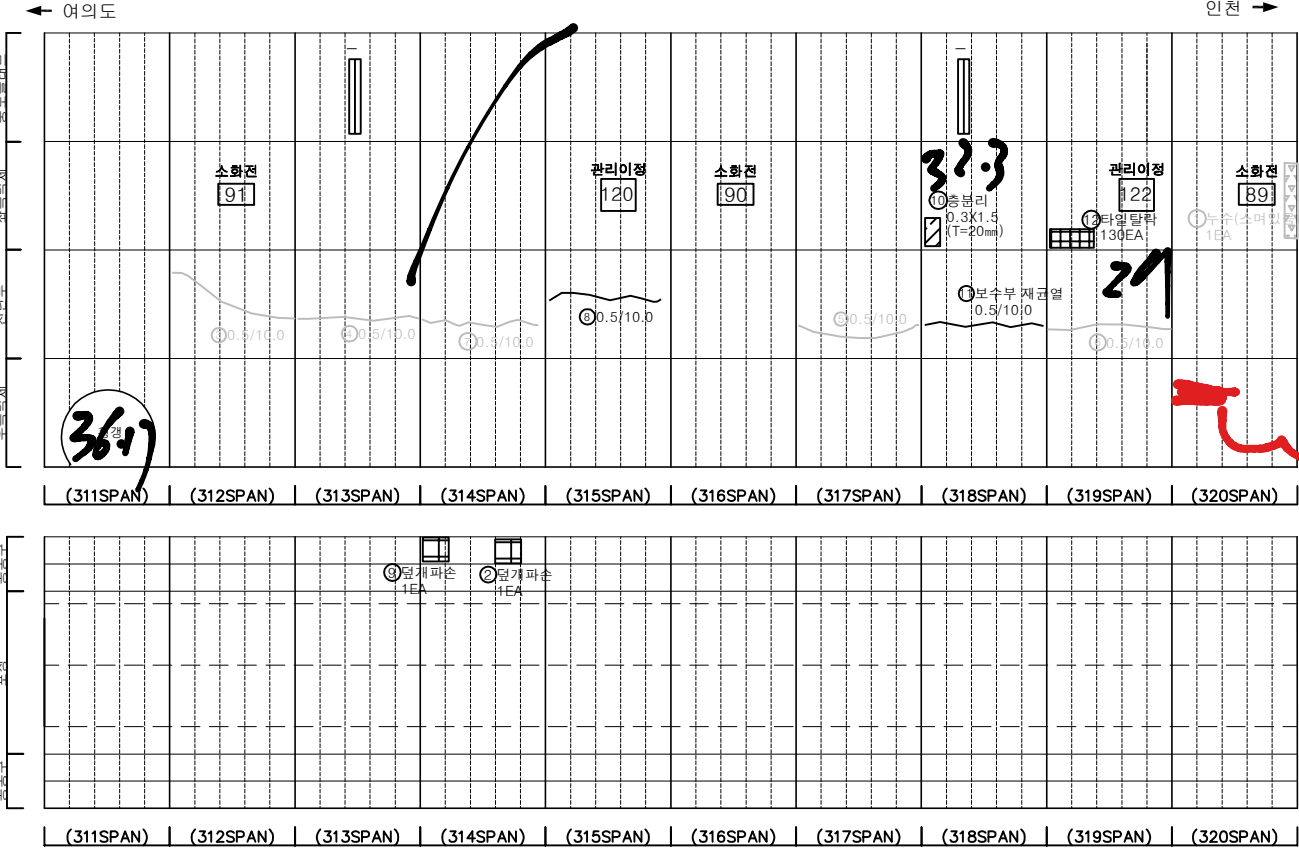
| 번호 | 발생년도 | 부재 | 위치 | 손상내용 | 손상현황 | | | | | | 비고 |
|---|---|---|---|---|---|---|---|---|---|---|---|
| 1 | 22상 | 측벽부 | S 320 | 누수(소머릿물) | - | - | - | EA | 1 | 1.00 | 정·화 보수 |
| 3 | 23하 | 천단부 | S 312 | 균열(폭0.3mm이상) | 0.5 | 10.0 | - | m | 1 | 10.00 | 정·화 보수 |
| 4 | 23하 | 천단부 | S 313 | 균열(폭0.3mm이상) | 0.5 | 10.0 | - | m | 1 | 10.00 | 정·화 보수 |
| 5 | 23하 | 천단부 | S 317 | 균열(폭0.3mm이상) | 0.5 | 10.0 | - | m | 1 | 10.00 | 정·화 보수 |
| 6 | 23하 | 천단부 | S 319 | 균열(폭0.3mm이상) | 0.5 | 10.0 | - | m | 1 | 10.00 | 정·화 보수 |
| 7 | 24상 | 천단부 | S 314 | 균열(폭0.3mm이상) | 0.5 | 10.0 | - | m | 1 | 10.00 | 정·화 보수 |
| 8 | 24상 | 천단부 | S 315 | 균열(폭0.3mm이상) | 0.5 | 10.0 | - | m | 1 | 10.00 | |
| 11 | 25상 | 천단부 | S 318 | 모수부 재균열(폭0.3mm이상) | 0.5 | 10.0 | - | m | 1 | 10.00 | |

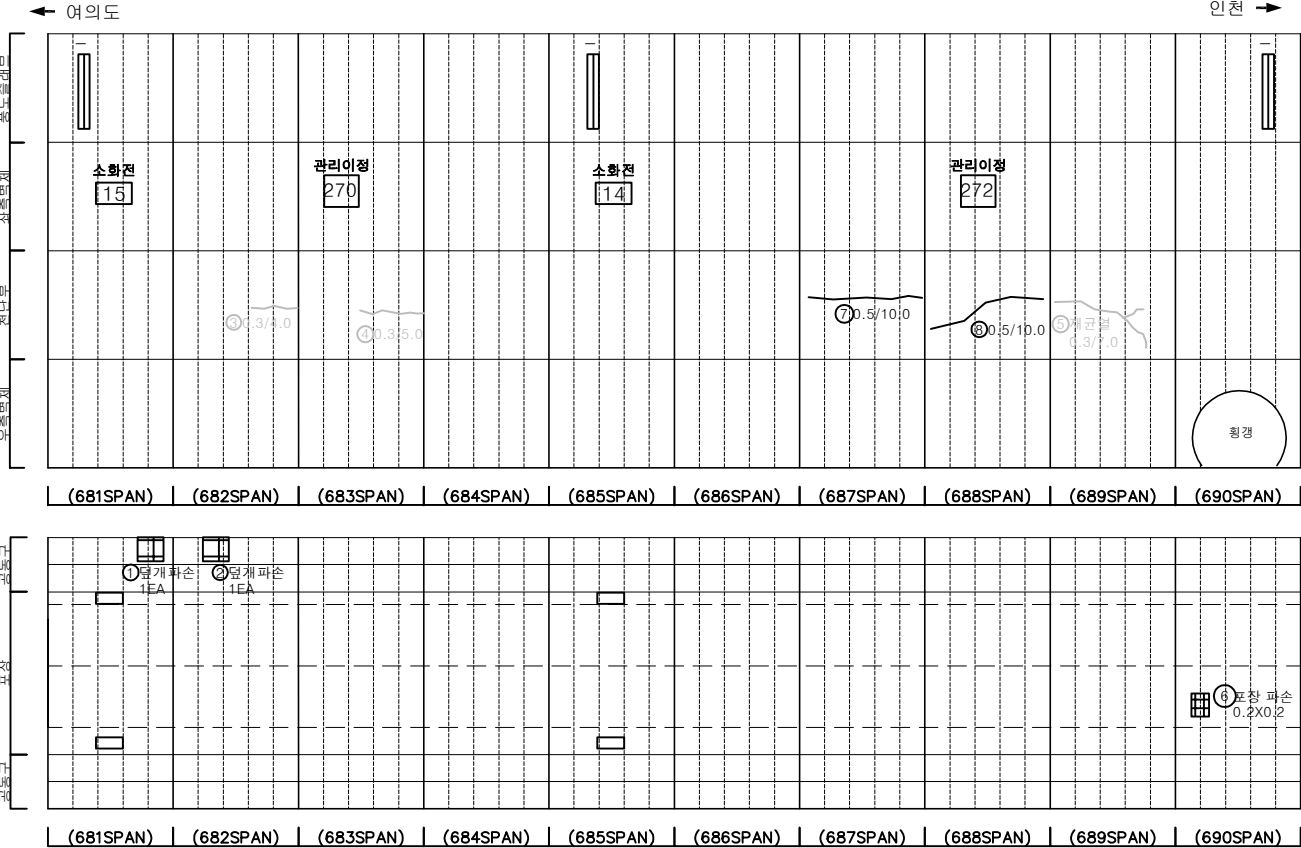
| 범<br>례 | 발 주 처 | | |
|---|---|---|---|
| 부식 | 좌굴, 변형 | 기타 | 도면번호<br>69 |

| 번호 | 발생년도 | 부재 | 위치 | 손상내용 | 손상현황 | | | | | | 비고 |
|---|---|---|---|---|---|---|---|---|---|---|---|
| 3 | 24상 | 천단부 | S 682 | 균열 (폭0.3mm이상) | 0.3 | 4.0 | - | m | 1 | 4.00 | 25'상 보수 |
| 4 | 24상 | 천단부 | S 683 | 균열 (폭0.3mm이상) | 0.3 | 5.0 | - | m | 1 | 5.00 | 25'상 보수 |
| 5 | 24상 | 천단부 | S 689 | 균열 (폭0.3mm이상) | 0.3 | 7.0 | - | m | 1 | 7.00 | 25'상 보수 |
| 7 | 25상 | 천단부 | S 687 | 균열 (폭0.3mm이상) | 0.5 | 10.0 | - | m | 1 | 10.00 | |
| 8 | 24상 | 천단부 | S 688 | 균열 (폭0.3mm이상) | 0.5 | 10.0 | - | m | 1 | 10.00 | |

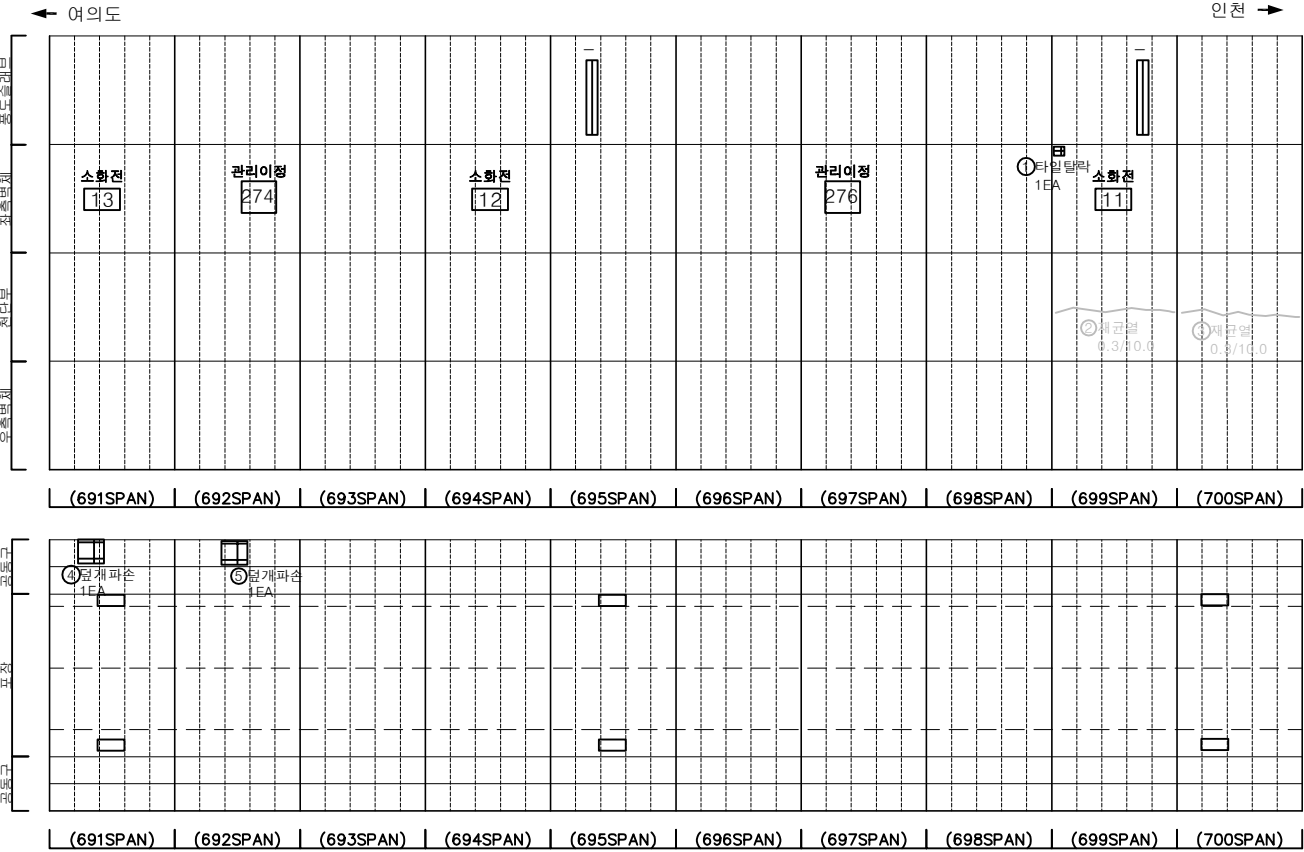
| 번호 | 발생년도 | 부재 | 위치 | 손상내용 | 손상현황 | | | | | | 비고 |
|---|---|---|---|---|---|---|---|---|---|---|---|
| 2 | 24상 | 천단부 | S 699 | 재균열(폭0.3mm이상) | 0.3 | 10.0 | - | m | 1 | 10.00 | 25'상 보수 |
| 3 | 24상 | 천단부 | S 697 | 재균열(폭0.3mm이상) | 0.3 | 10.0 | - | m | 1 | 10.00 | 25'상 보수 |

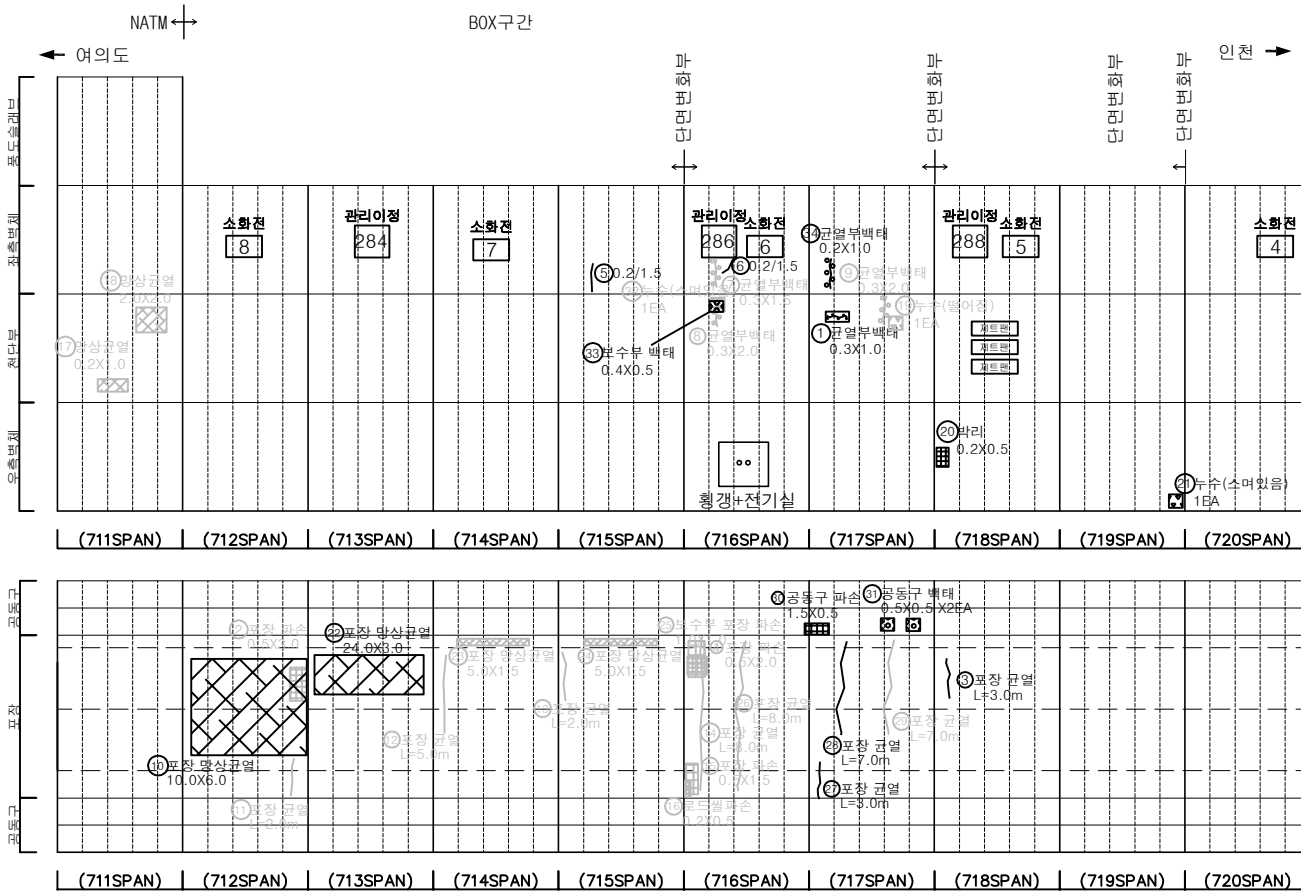
| 번호 | 발생<br>년도 | 부재 | 위치 | 손상내용 | 손상현황 | | | | | | 비 고 |
|---|---|---|---|---|---|---|---|---|---|---|---|
| 1 | 22하 | 전단부 | S 717 | 균열부백태 | - | 0.3 | 1.0 | m <sup>2</sup> | 1 | 0.30 | |
| 3 | 22하 | 포장부 | S 718 | 포장 균열 | - | 3.0 | - | m | 1 | 3.00 | |
| 5 | 23하 | 측벽부 | S 715 | 균열(폭0.3mm미만) | 0.2 | 1.5 | - | m | 1 | 1.50 | |
| 6 | 23하 | 측벽부 | S 716 | 균열(폭0.3mm미만) | 0.2 | 1.5 | - | m | 1 | 1.50 | |
| 7 | 23하 | 측벽부 | S 716 | 균열부백태 | - | 0.3 | 1.5 | m <sup>2</sup> | 1 | 0.45 | 정/하 보수 |
| 8 | 23하 | 전단부 | S 716 | 균열부백태 | - | 0.3 | 2.0 | m <sup>2</sup> | 1 | 0.60 | 정/하 보수 |
| 9 | 23하 | 전단부 | S 717 | 균열부백태 | - | 0.3 | 2.0 | m <sup>2</sup> | 1 | 0.60 | 정/하 보수 |
| 10 | 23하 | 포장부 | S 712 | 포장 망상균열 | - | 10.0 | 6.0 | m <sup>2</sup> | 1 | 60.00 | |
| 11 | 23하 | 포장부 | S 712 | 포장 균열 | - | 2.0 | - | m | 1 | 2.00 | 정/하 보수 |
| 12 | 23하 | 포장부 | S 714 | 포장 균열 | - | 5.0 | - | m | 1 | 5.00 | 정/하 보수 |
| 13 | 23하 | 포장부 | S 715 | 포장 균열 | - | 2.0 | - | m | 1 | 2.00 | 정/하 보수 |
| 14 | 23하 | 포장부 | S 716 | 포장 균열 | - | 8.0 | - | m | 1 | 8.00 | 정/하 보수 |
| 17 | 24상 | 전단부 | S 711 | 망상균열 | - | 0.2 | 1.0 | m <sup>2</sup> | 1 | 0.20 | 정/하 보수 |
| 18 | 24상 | 전단부 | S 711 | 망상균열 | - | 2.0 | 2.0 | m <sup>2</sup> | 1 | 4.00 | 정/하 보수 |
| 19 | 24상 | 전단부 | S 717 | 누수(떨어짐) | - | - | - | EA | 1 | 1.00 | 정/하 보수 |
| 21 | 24상 | 측벽부 | S 719 | 누수(스며있음) | - | - | - | EA | 1 | 1.00 | |
| 22 | 24상 | 포장부 | S 713 | 포장 망상균열 | - | 24.0 | 3.0 | m <sup>2</sup> | 1 | 72.00 | |
| 23 | 24상 | 포장부 | S 714 | 포장 망상균열 | - | 5.0 | 1.5 | m <sup>2</sup> | 1 | 7.50 | 정/하 보수 |
| 24 | 24상 | 포장부 | S 714 | 포장 망상균열 | - | 5.0 | 1.5 | m <sup>2</sup> | 1 | 7.50 | 정/하 보수 |
| 26 | 24상 | 포장부 | S 716 | 포장 균열 | - | 8.0 | - | m | 1 | 8.00 | 정/하 보수 |
| 27 | 24상 | 포장부 | S 717 | 포장 균열 | - | 3.0 | - | m | 1 | 3.00 | |
| 28 | 24상 | 포장부 | S 717 | 포장 균열 | - | 7.0 | - | m | 1 | 7.00 | |
| 29 | 24상 | 포장부 | S 717 | 포장 균열 | - | 7.0 | - | m | 1 | 7.00 | 정/하 보수 |
| 32 | 24하 | 전단부 | S 716 | 누수(스며있음) | - | - | - | EA | 1 | 1.00 | 정/하 보수 |
| 34 | 25하 | 측벽부 | S 717 | 균열부백태 | - | 0.2 | 1.0 | m <sup>2</sup> | 1 | 0.20 | |
