신월여의지하도로 안전점검(정기,정밀)용역  
(정밀안전점검)

외관조사망도  
신월여의지하도로(여의도방향)

서울터널주식회사

(주)명성엔지니어링

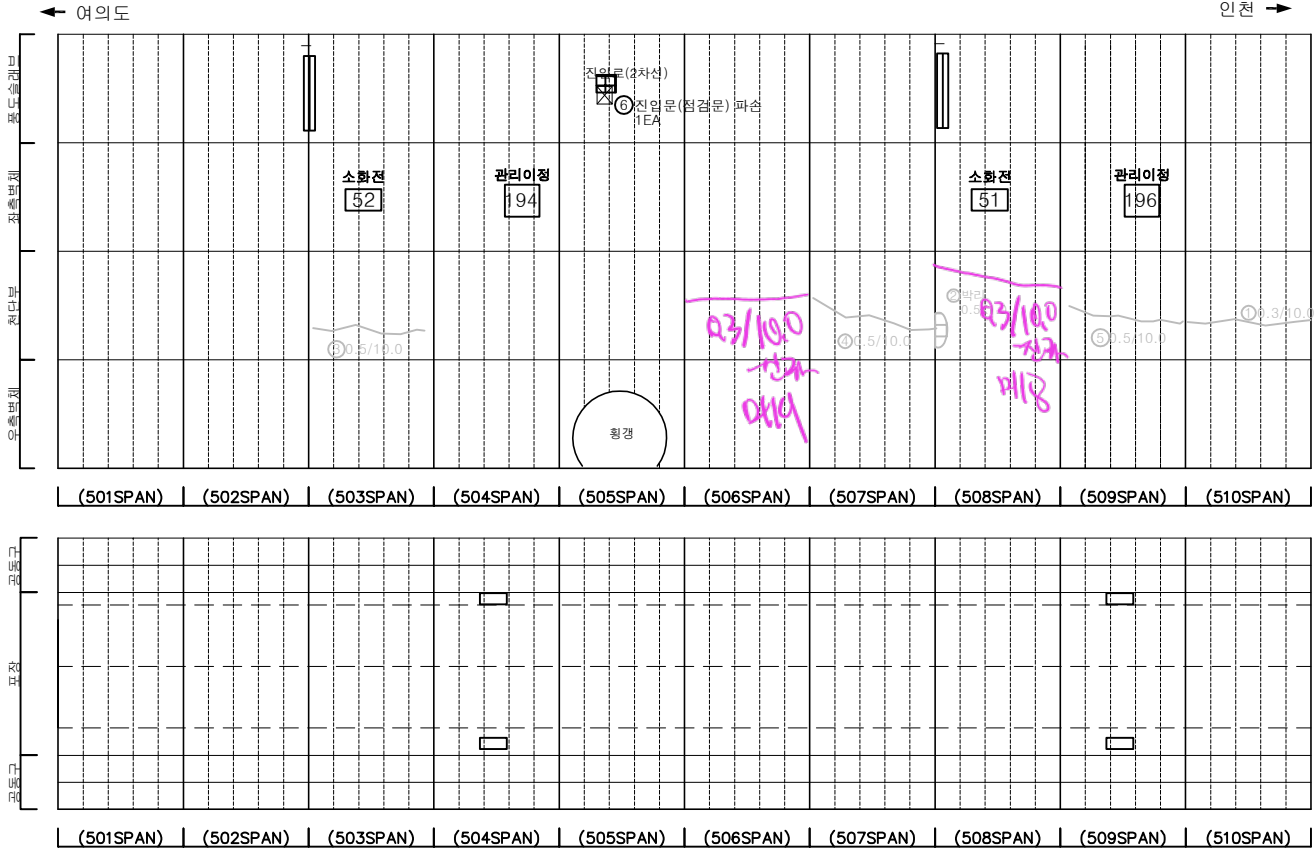
| 범<br>례 | 균열 | 망상균열 | 재료분리 | 발 주 처<br>서울터널주식회사 |
|---|---|---|---|---|
| | 누수, 습윤부 | 벽체 | 퇴적물 | 도 면 명<br>신월여의지하도로-여의도방향 NATM 501~510구간 |

| 번호 | 발생년도 | 부재 | 위치 | 손상내용 | 손상현황 | | | | | | 비고 |
|---|---|---|---|---|---|---|---|---|---|---|---|
| 1 | 22상 | 천단부 | S 511 | 균열 (폭0.3mm이상) | 0.3 | 10.0 | - | m | 1 | 10.00 | 정·정 보수 |
| 2 | 22상 | 천단부 | S 512 | 균열 (폭0.3mm이상) | 0.3 | 8.0 | - | m | 1 | 8.00 | 정·정 보수 |

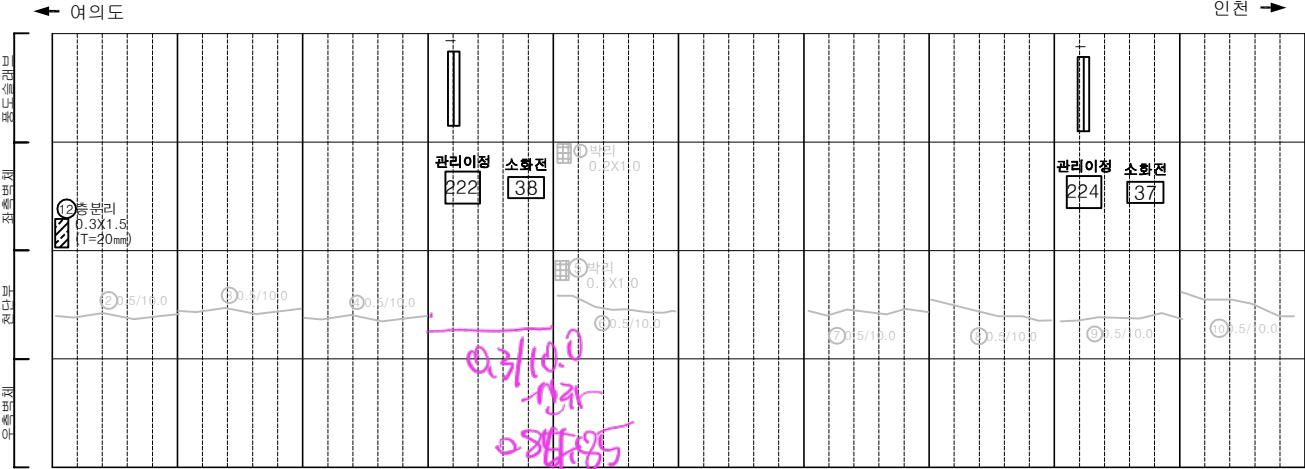
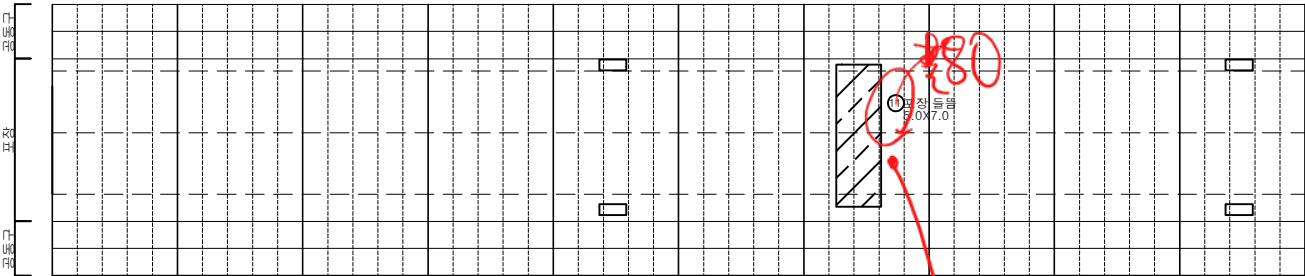
| 번호 | 발생<br>년도 | 부재 | 위치 | 손상내용 | 손상현황 | | | | | | 비 고 |
|---|---|---|---|---|---|---|---|---|---|---|---|
| 2 | 23상 | 천단부 | S 571 | 균열(폭0.3mm이상) | 0.5 | 10.0 | - | m | 1 | 10.00 | 정·정 보강 |
| 3 | 23상 | 천단부 | S 572 | 균열(폭0.3mm이상) | 0.5 | 10.0 | - | m | 1 | 10.00 | 정·정 보강 |
| 4 | 23상 | 천단부 | S 573 | 균열(폭0.3mm이상) | 0.5 | 10.0 | - | m | 1 | 10.00 | 정·정 보강 |
| 6 | 24상 | 천단부 | S 575 | 균열(폭0.3mm이상) | 0.5 | 10.0 | - | m | 1 | 10.00 | 정·정 보강 |
| 7 | 24상 | 천단부 | S 577 | 균열(폭0.3mm이상) | 0.5 | 10.0 | - | m | 1 | 10.00 | 정·정 보강 |
| 8 | 24상 | 천단부 | S 578 | 균열(폭0.3mm이상) | 0.5 | 10.0 | - | m | 1 | 10.00 | 정·정 보강 |
| 9 | 24상 | 천단부 | S 579 | 균열(폭0.3mm이상) | 0.5 | 10.0 | - | m | 1 | 10.00 | 정·정 보강 |
| 10 | 24상 | 천단부 | S 580 | 균열(폭0.3mm이상) | 0.5 | 10.0 | - | m | 1 | 10.00 | 정·정 보강 |

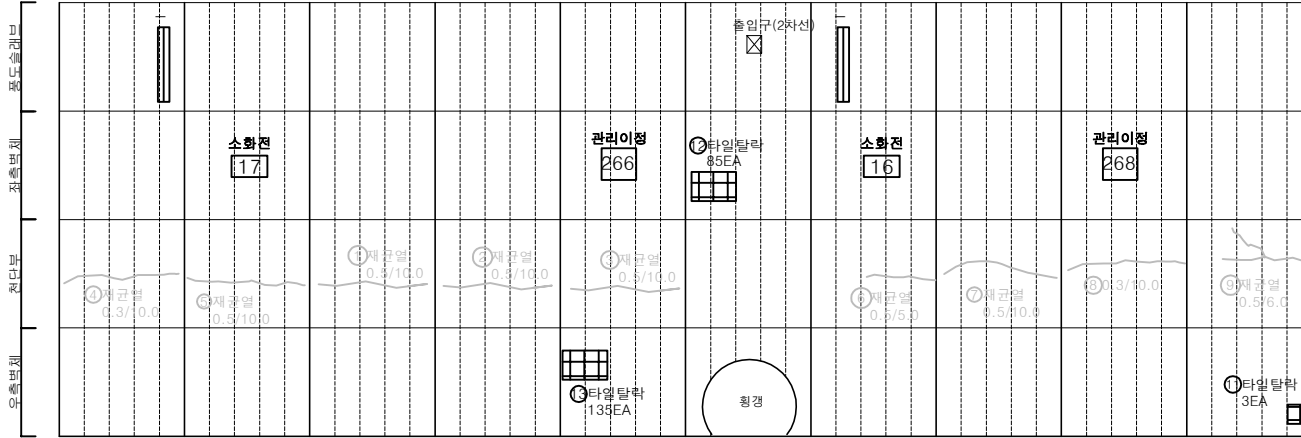
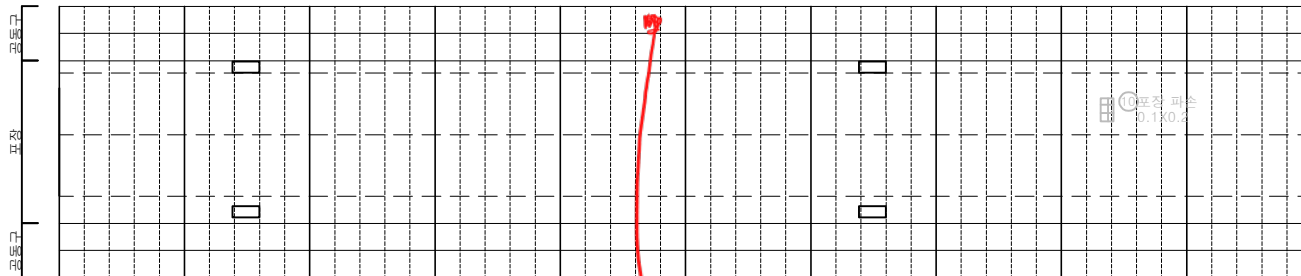
타일탈락 13EA
