신월여의지하도로 안전점검(정기,정밀)용역  
(정밀안전점검)

외관조사망도

신월여의지하도로(여의도방향)

171~203

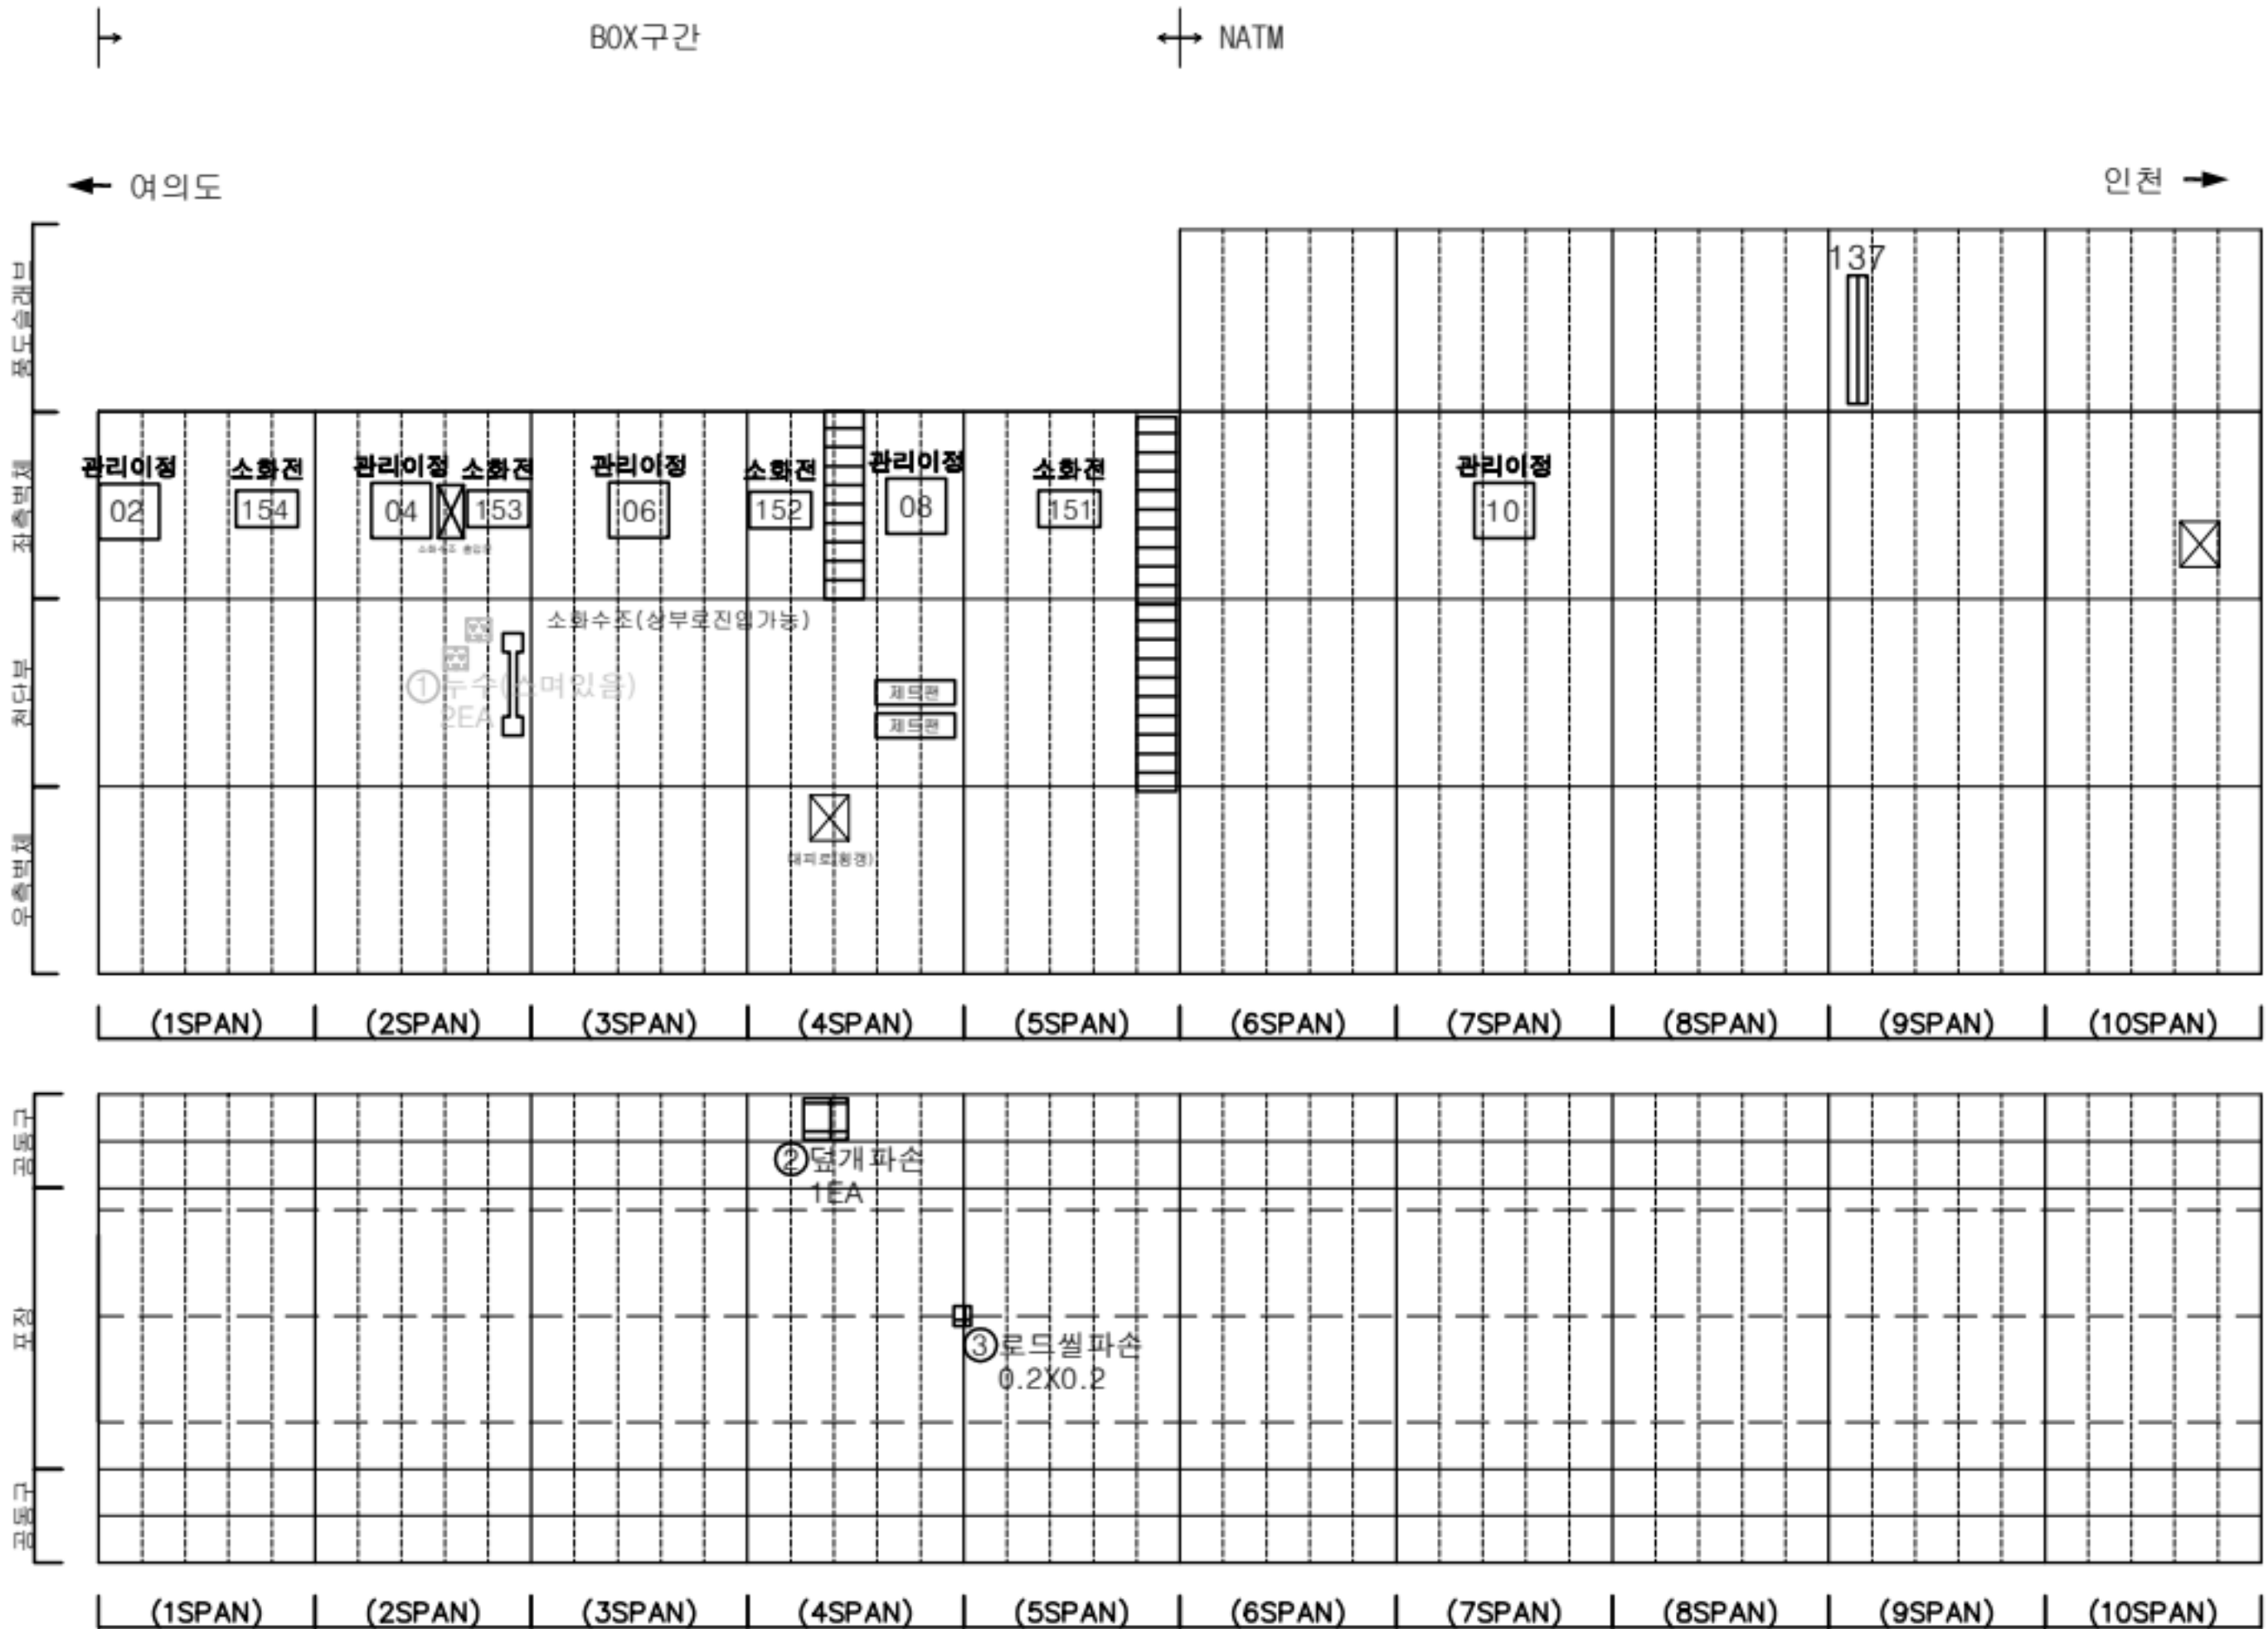
| 번호 | 발생<br>년도 | 부재 | 위치 | 손상내용 | 손상현황 | | | | | | 비고 |
|---|---|---|---|---|---|---|---|---|---|---|---|
| 1 | 22상 | 천단부 | S 002 | 누수(스며있음) | - | - | - | EA | 2 | 2.00 | 25' 상 보수 |
| 2 | 22하 | 공동구 | S 004 | 공동구 덮개파손 | - | - | - | EA | 1 | 1.00 | |
| 3 | 24상 | 포장부 | S 005 | 로드셀 파손 | - | 0.2 | 0.2 | m <sup>2</sup> | 1 | 0.04 | |

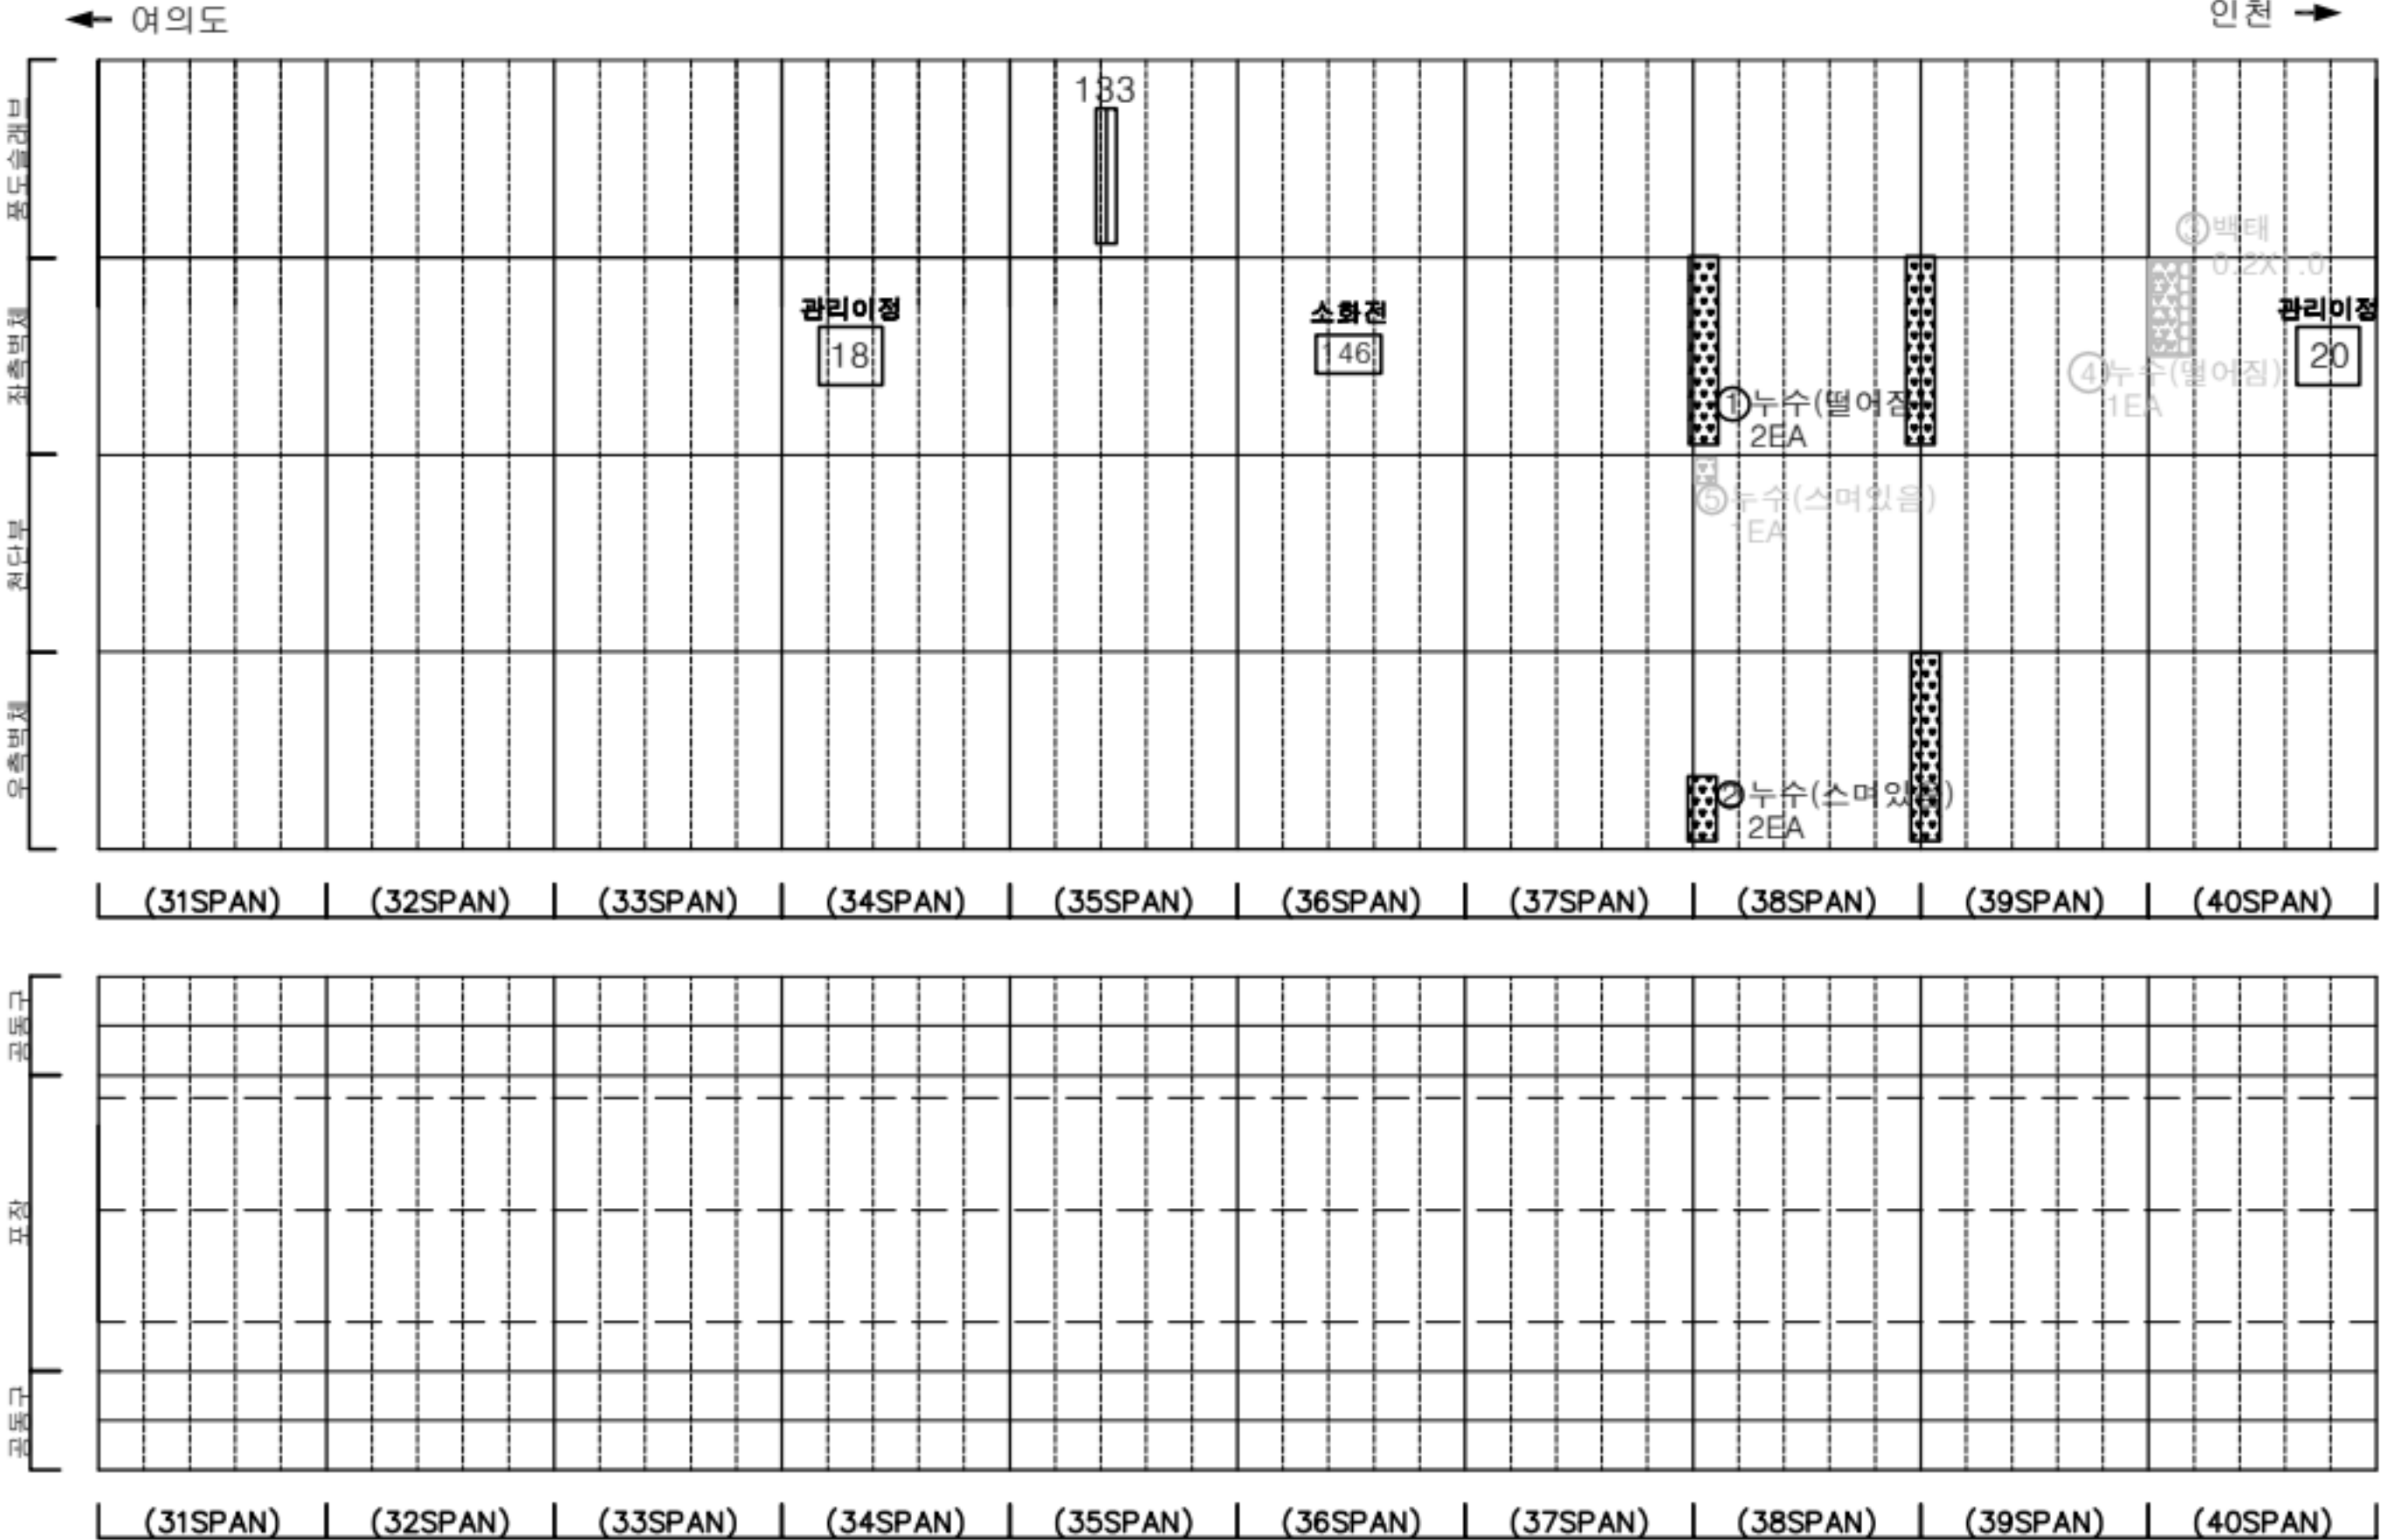
| 번호 | 발생년도 | 부재 | 위치 | 손상내용 | 손상현황 | | | | | | 비고 |
|---|---|---|---|---|---|---|---|---|---|---|---|
| 1 | 22하 | 측벽부 | S 038 | 누수(떨어짐) | - | - | - | EA | 2 | 2.00 | |
| 2 | 22하 | 측벽부 | S 038 | 누수(스며있음) | - | - | - | EA | 2 | 2.00 | |
| 4 | 23하 | 측벽부 | S 040 | 누수(떨어짐) | - | - | - | EA | 1 | 1.00 | 24'상 보수 |
| 5 | 24하 | 천정부 | S 038 | 누수(스며있음) | - | - | - | EA | 1 | 1.00 | 25'하 보수 |

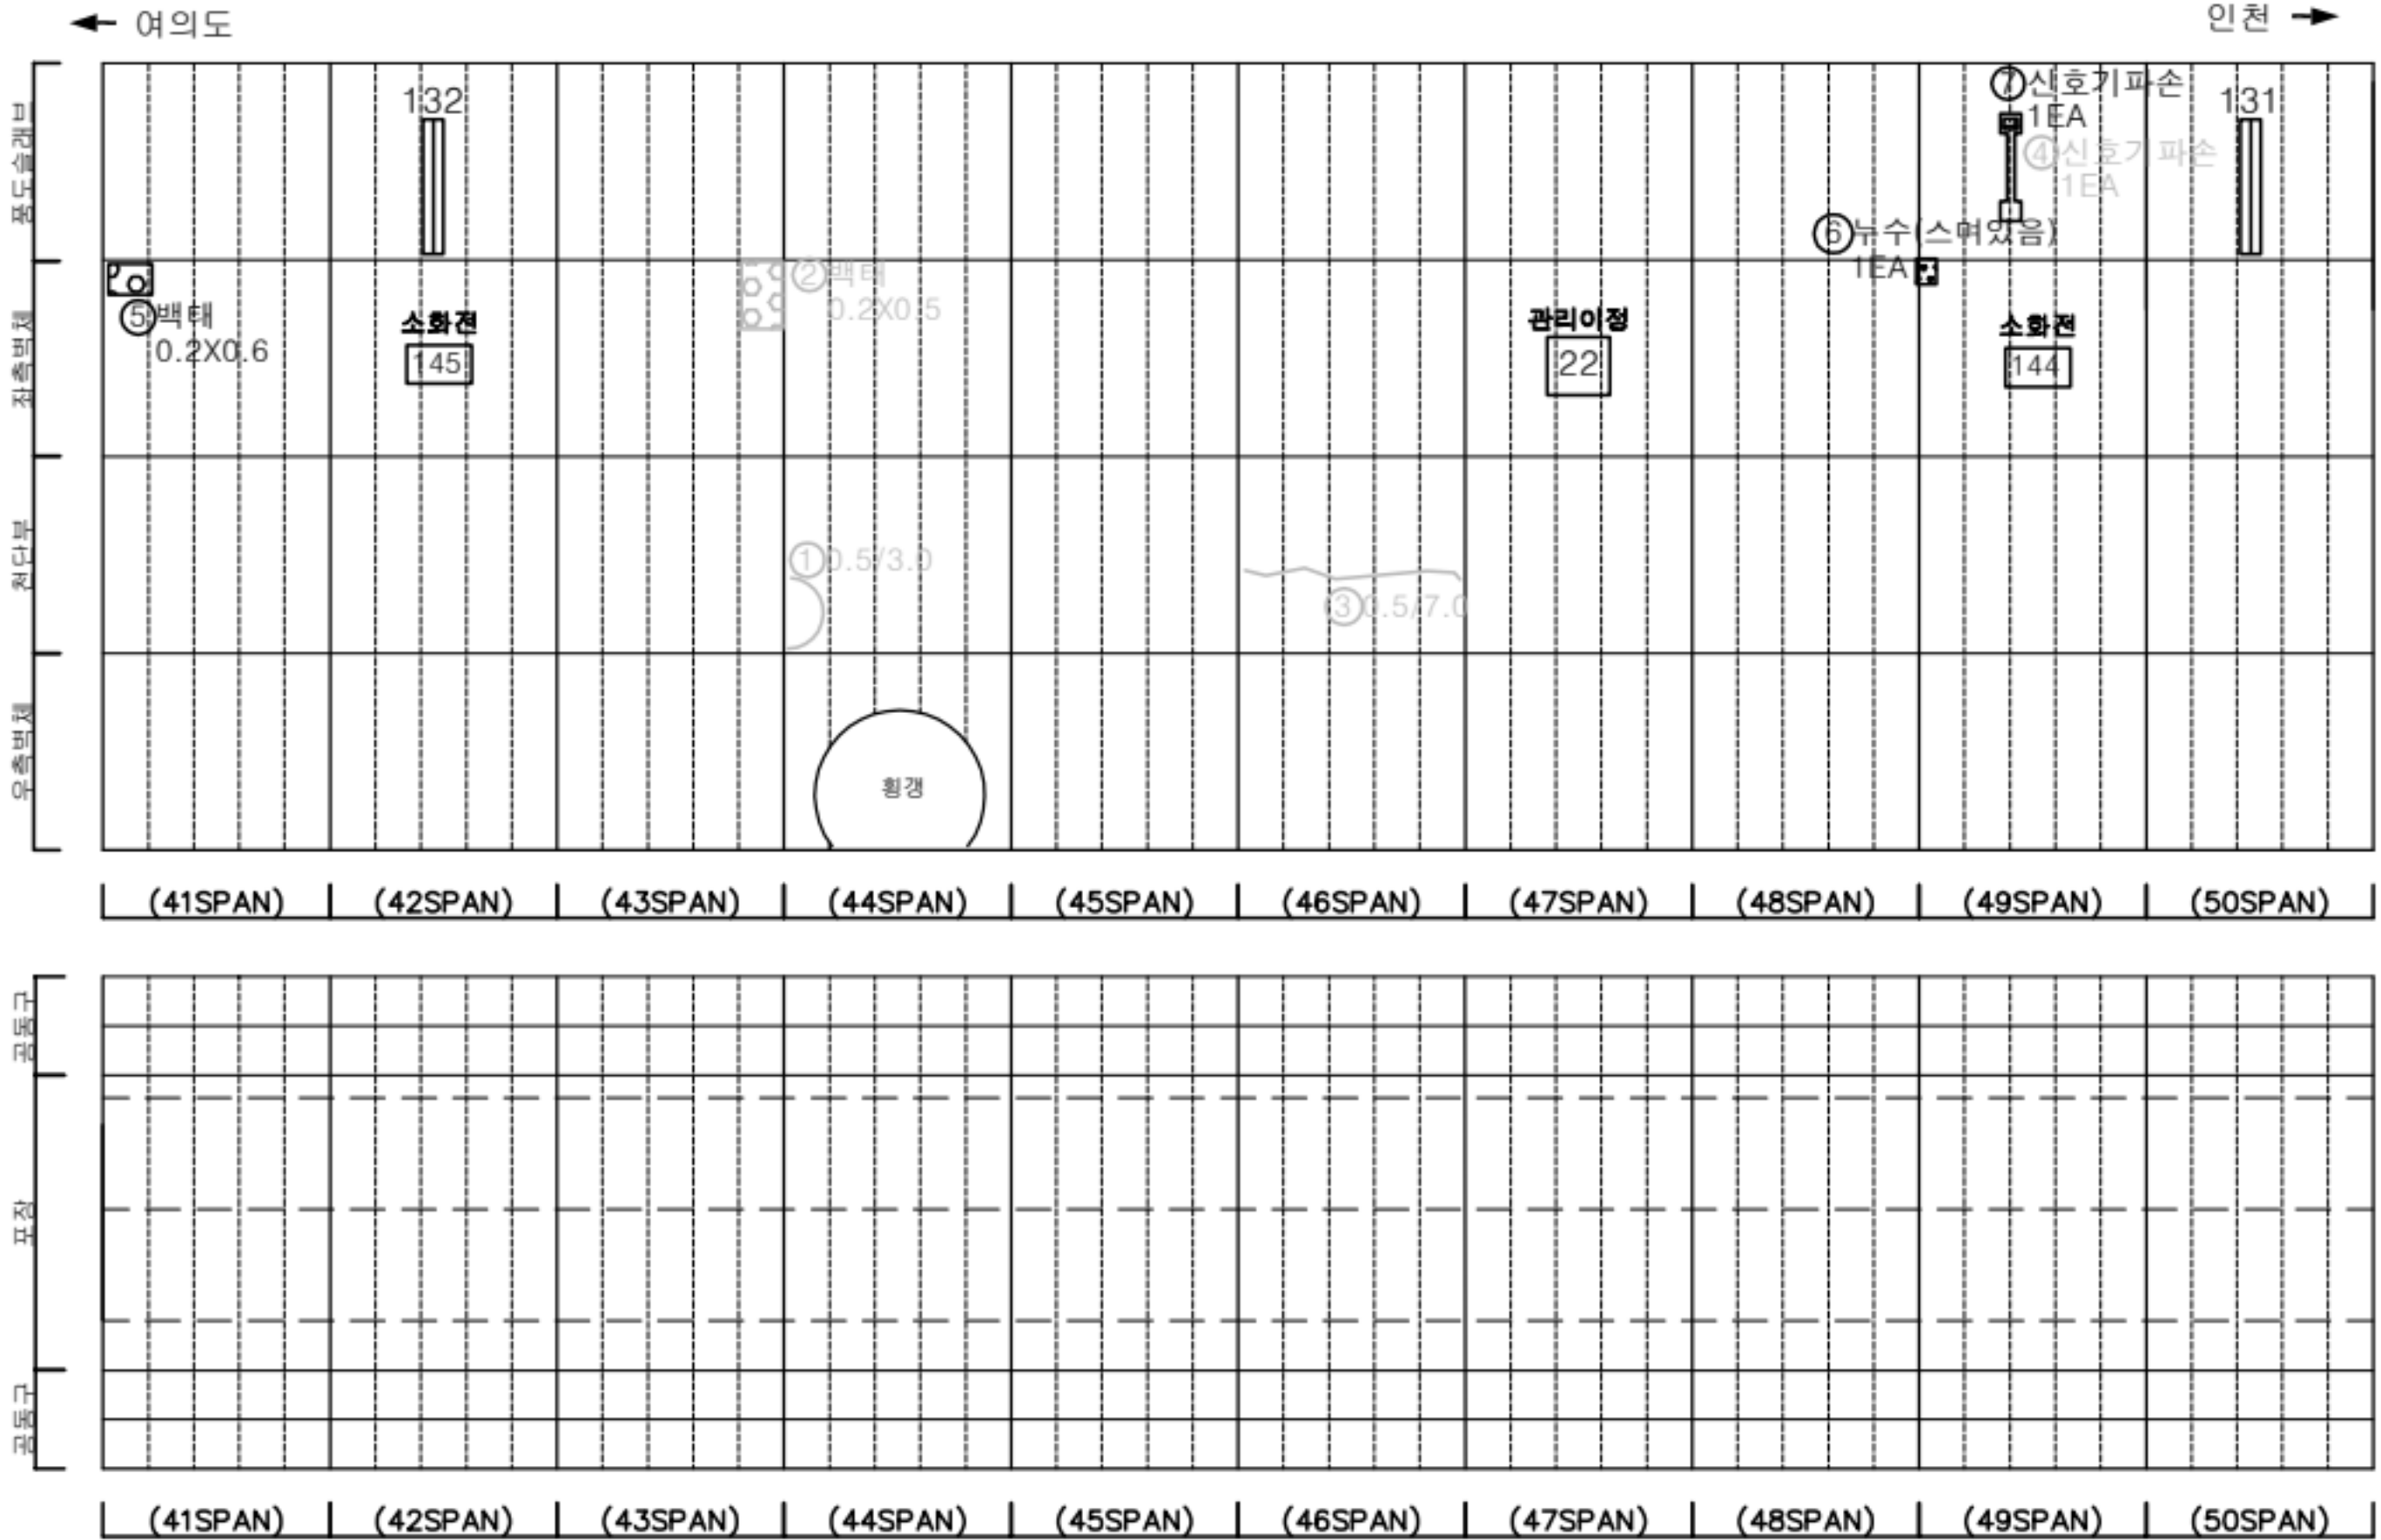
| 번호 | 발생<br>년도 | 부재 | 위치 | 손상내용 | 손상현황 | | | | | | 비고 |
|---|---|---|---|---|---|---|---|---|---|---|---|
| 1 | 22상 | 천단부 | S 044 | 균열(폭0.3mm이상) | 0.5 | 3.0 | - | m | 1 | 3.00 | 23'상 보수 |
| 3 | 22하 | 천단부 | S 046 | 균열(폭0.3mm이상) | 0.5 | 7.0 | - | m | 1 | 7.00 | 24'상 보수 |
| 6 | 24하 | 측벽부 | S 049 | 누수(스며있음) | - | - | - | EA | 1 | 1.00 | |

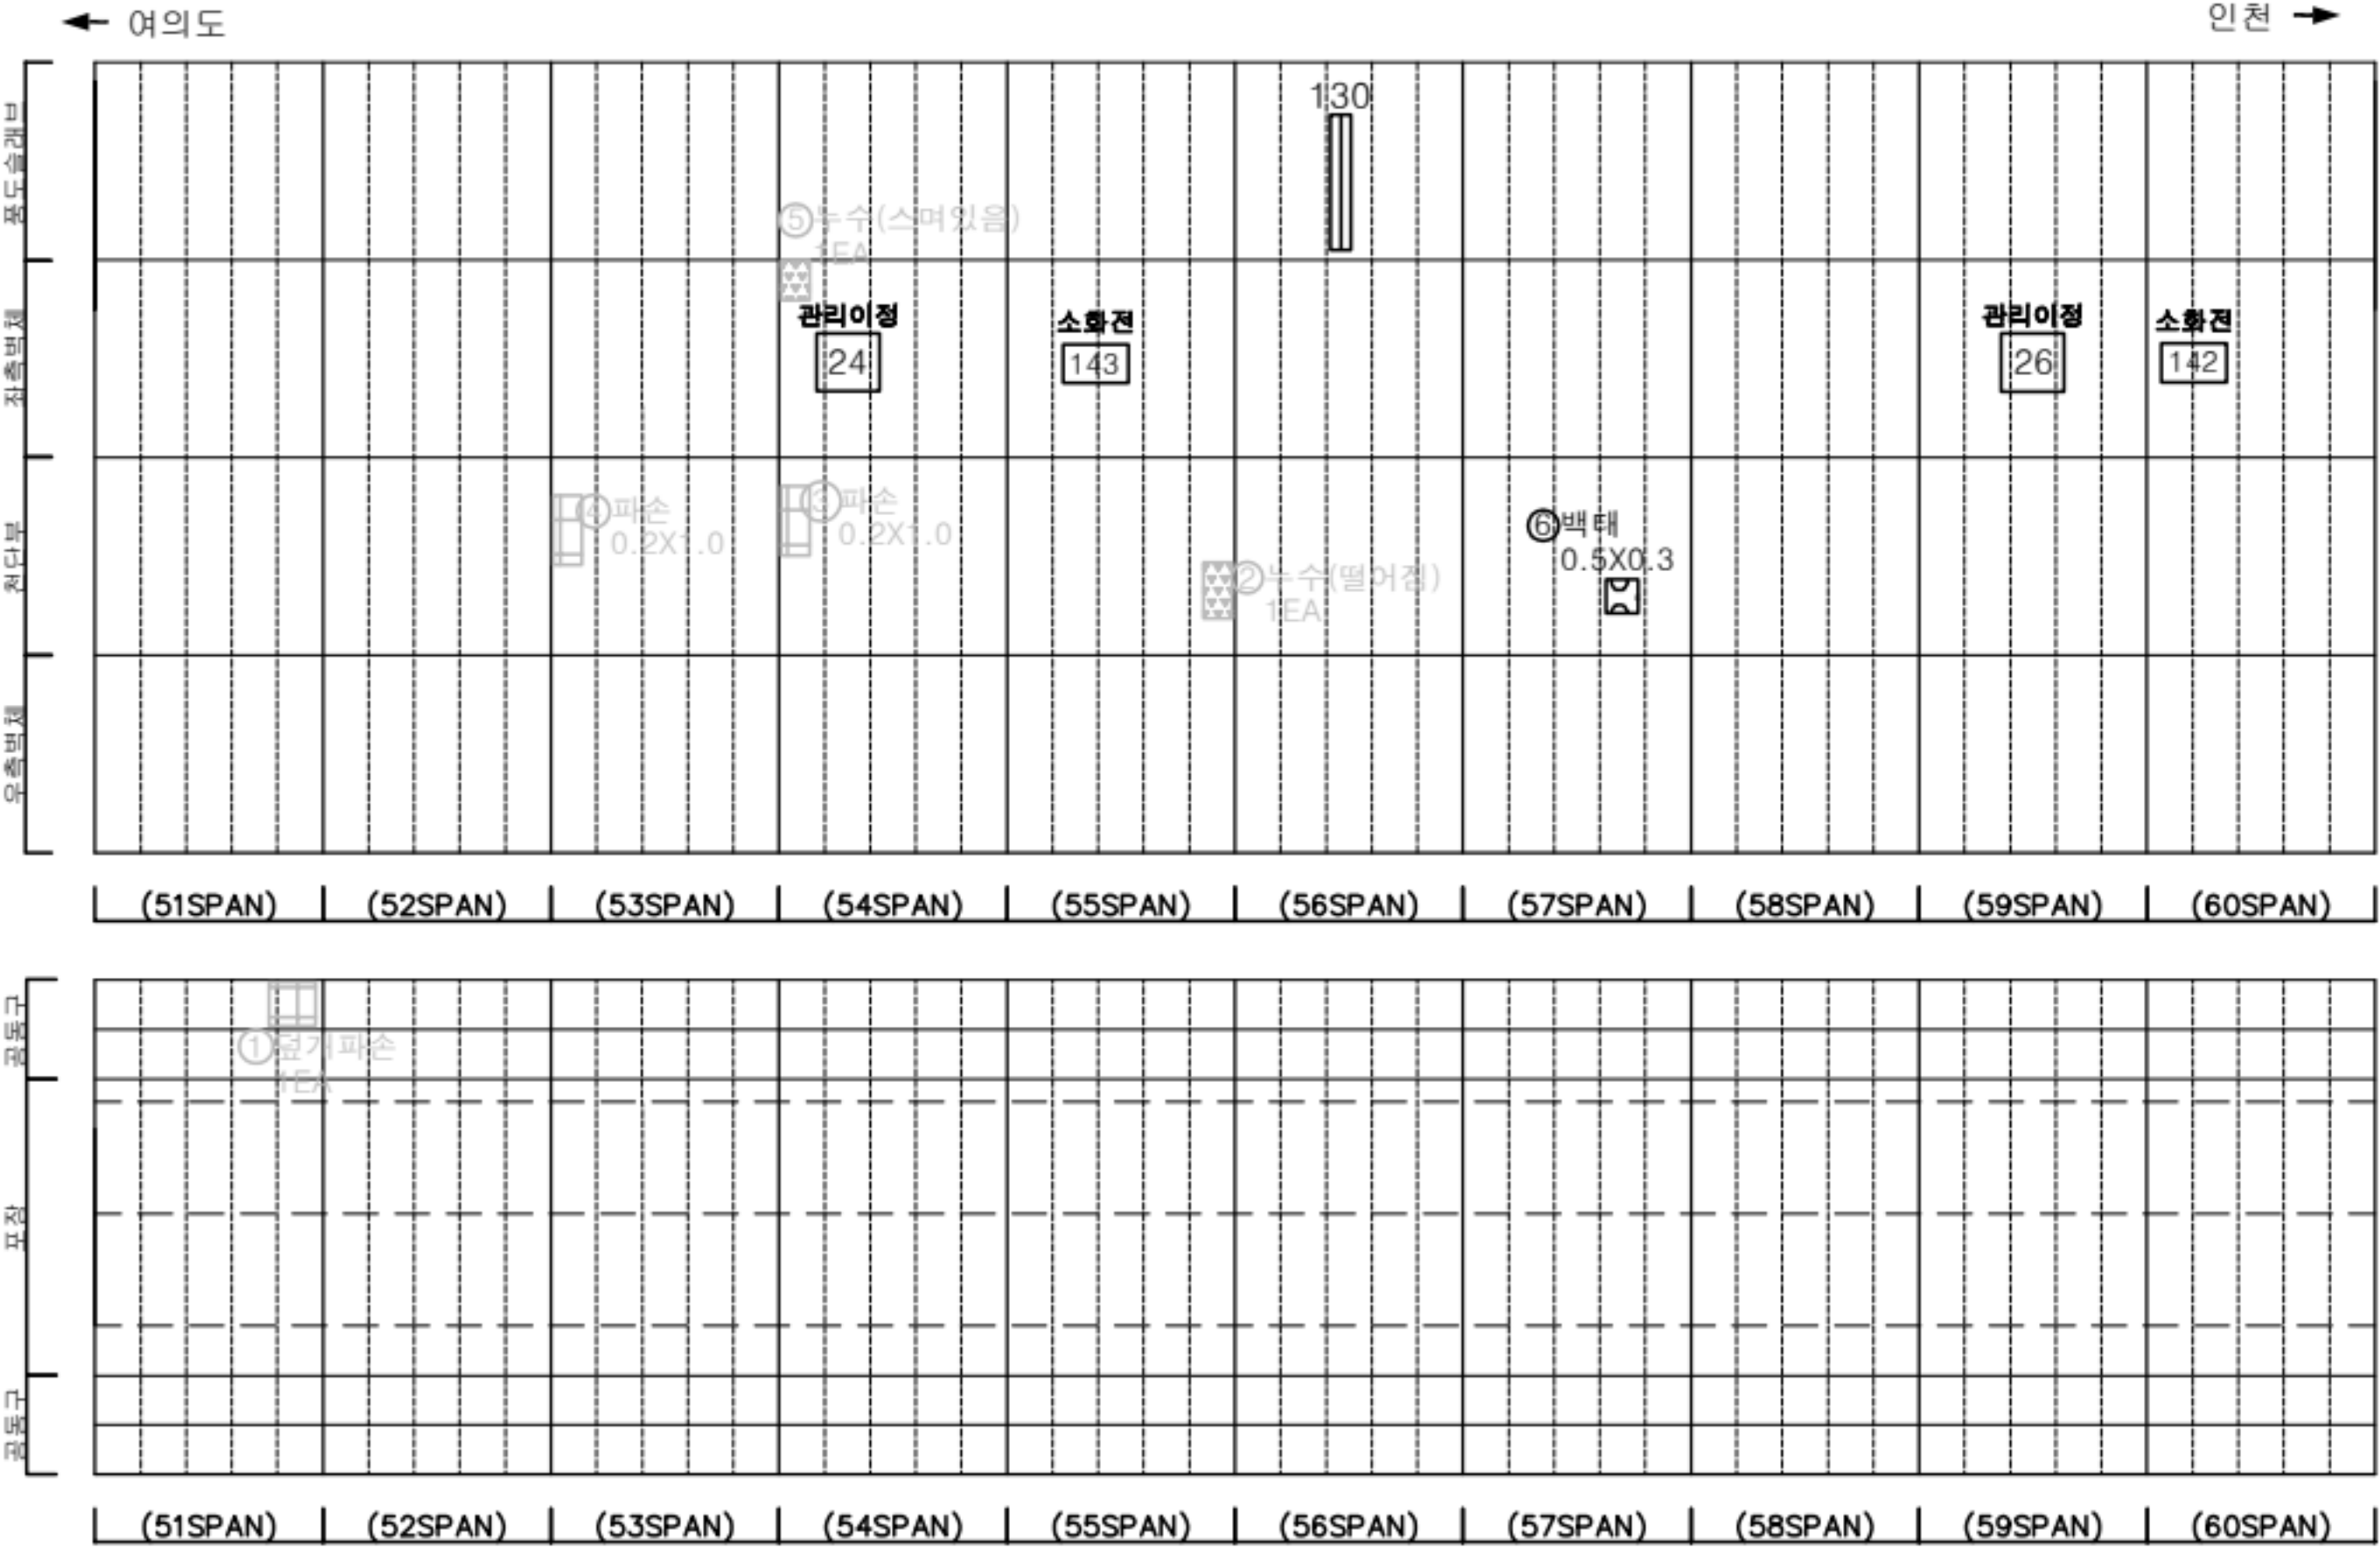
| 번호 | 발생년도 | 부재 | 위치 | 손상내용 | 손상현황 | | | | | | 비고 |
|---|---|---|---|---|---|---|---|---|---|---|---|
| 2 | 22하 | 천단부 | S 055 | 누수(떨어짐) | - | - | - | EA | 1 | 1.00 | 24'상 보수 |
| 5 | 24상 | 측벽부 | S 054 | 누수(스며있음) | - | - | - | EA | 1 | 1.00 | 24'하 보수 |

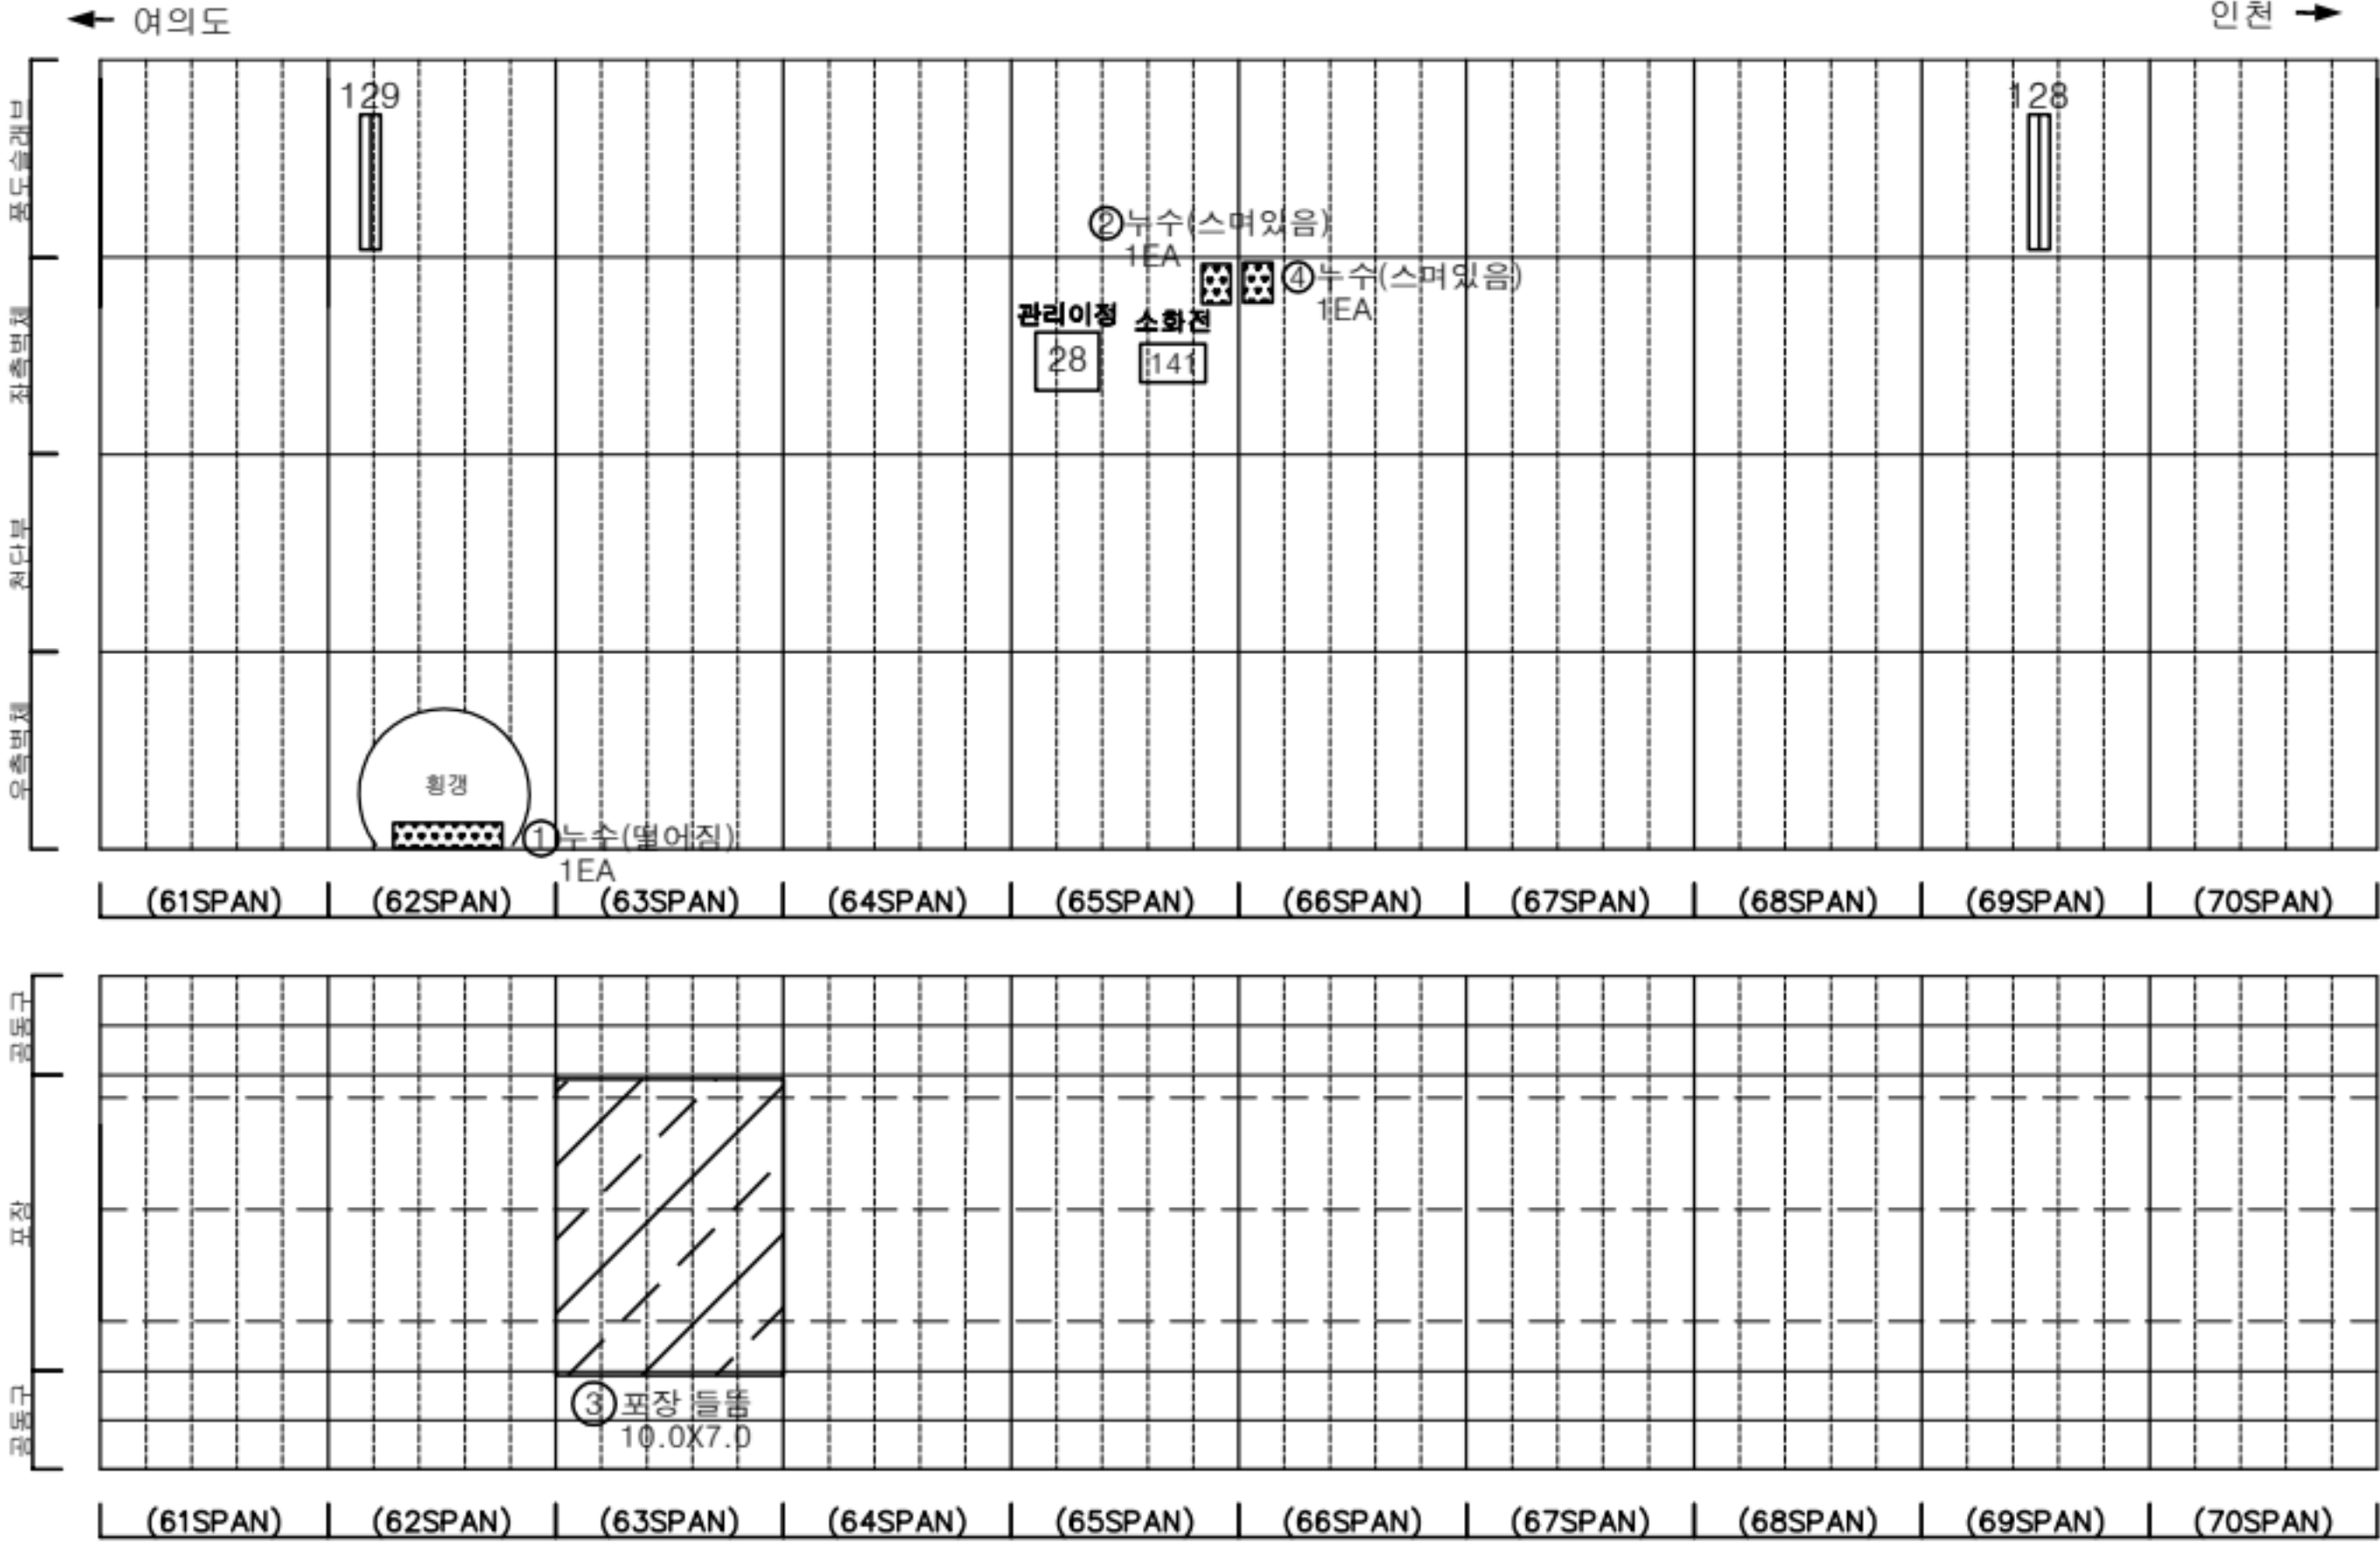
| 번호 | 발생년도 | 부재 | 위치 | 손상내용 | 손상현황 | | | | | | 비고 |
|---|---|---|---|---|---|---|---|---|---|---|---|
| 1 | 24상 | 피난연락장 | S 062 | 누수(떨어짐) | - | - | - | EA | 1 | 1.00 | |
| 2 | 24상 | 측벽부 | S 065 | 누수(스며있음) | - | - | - | EA | 1 | 1.00 | |
| 4 | 24하 | 측벽부 | S 066 | 누수(스며있음) | - | - | - | EA | 1 | 1.00 | |

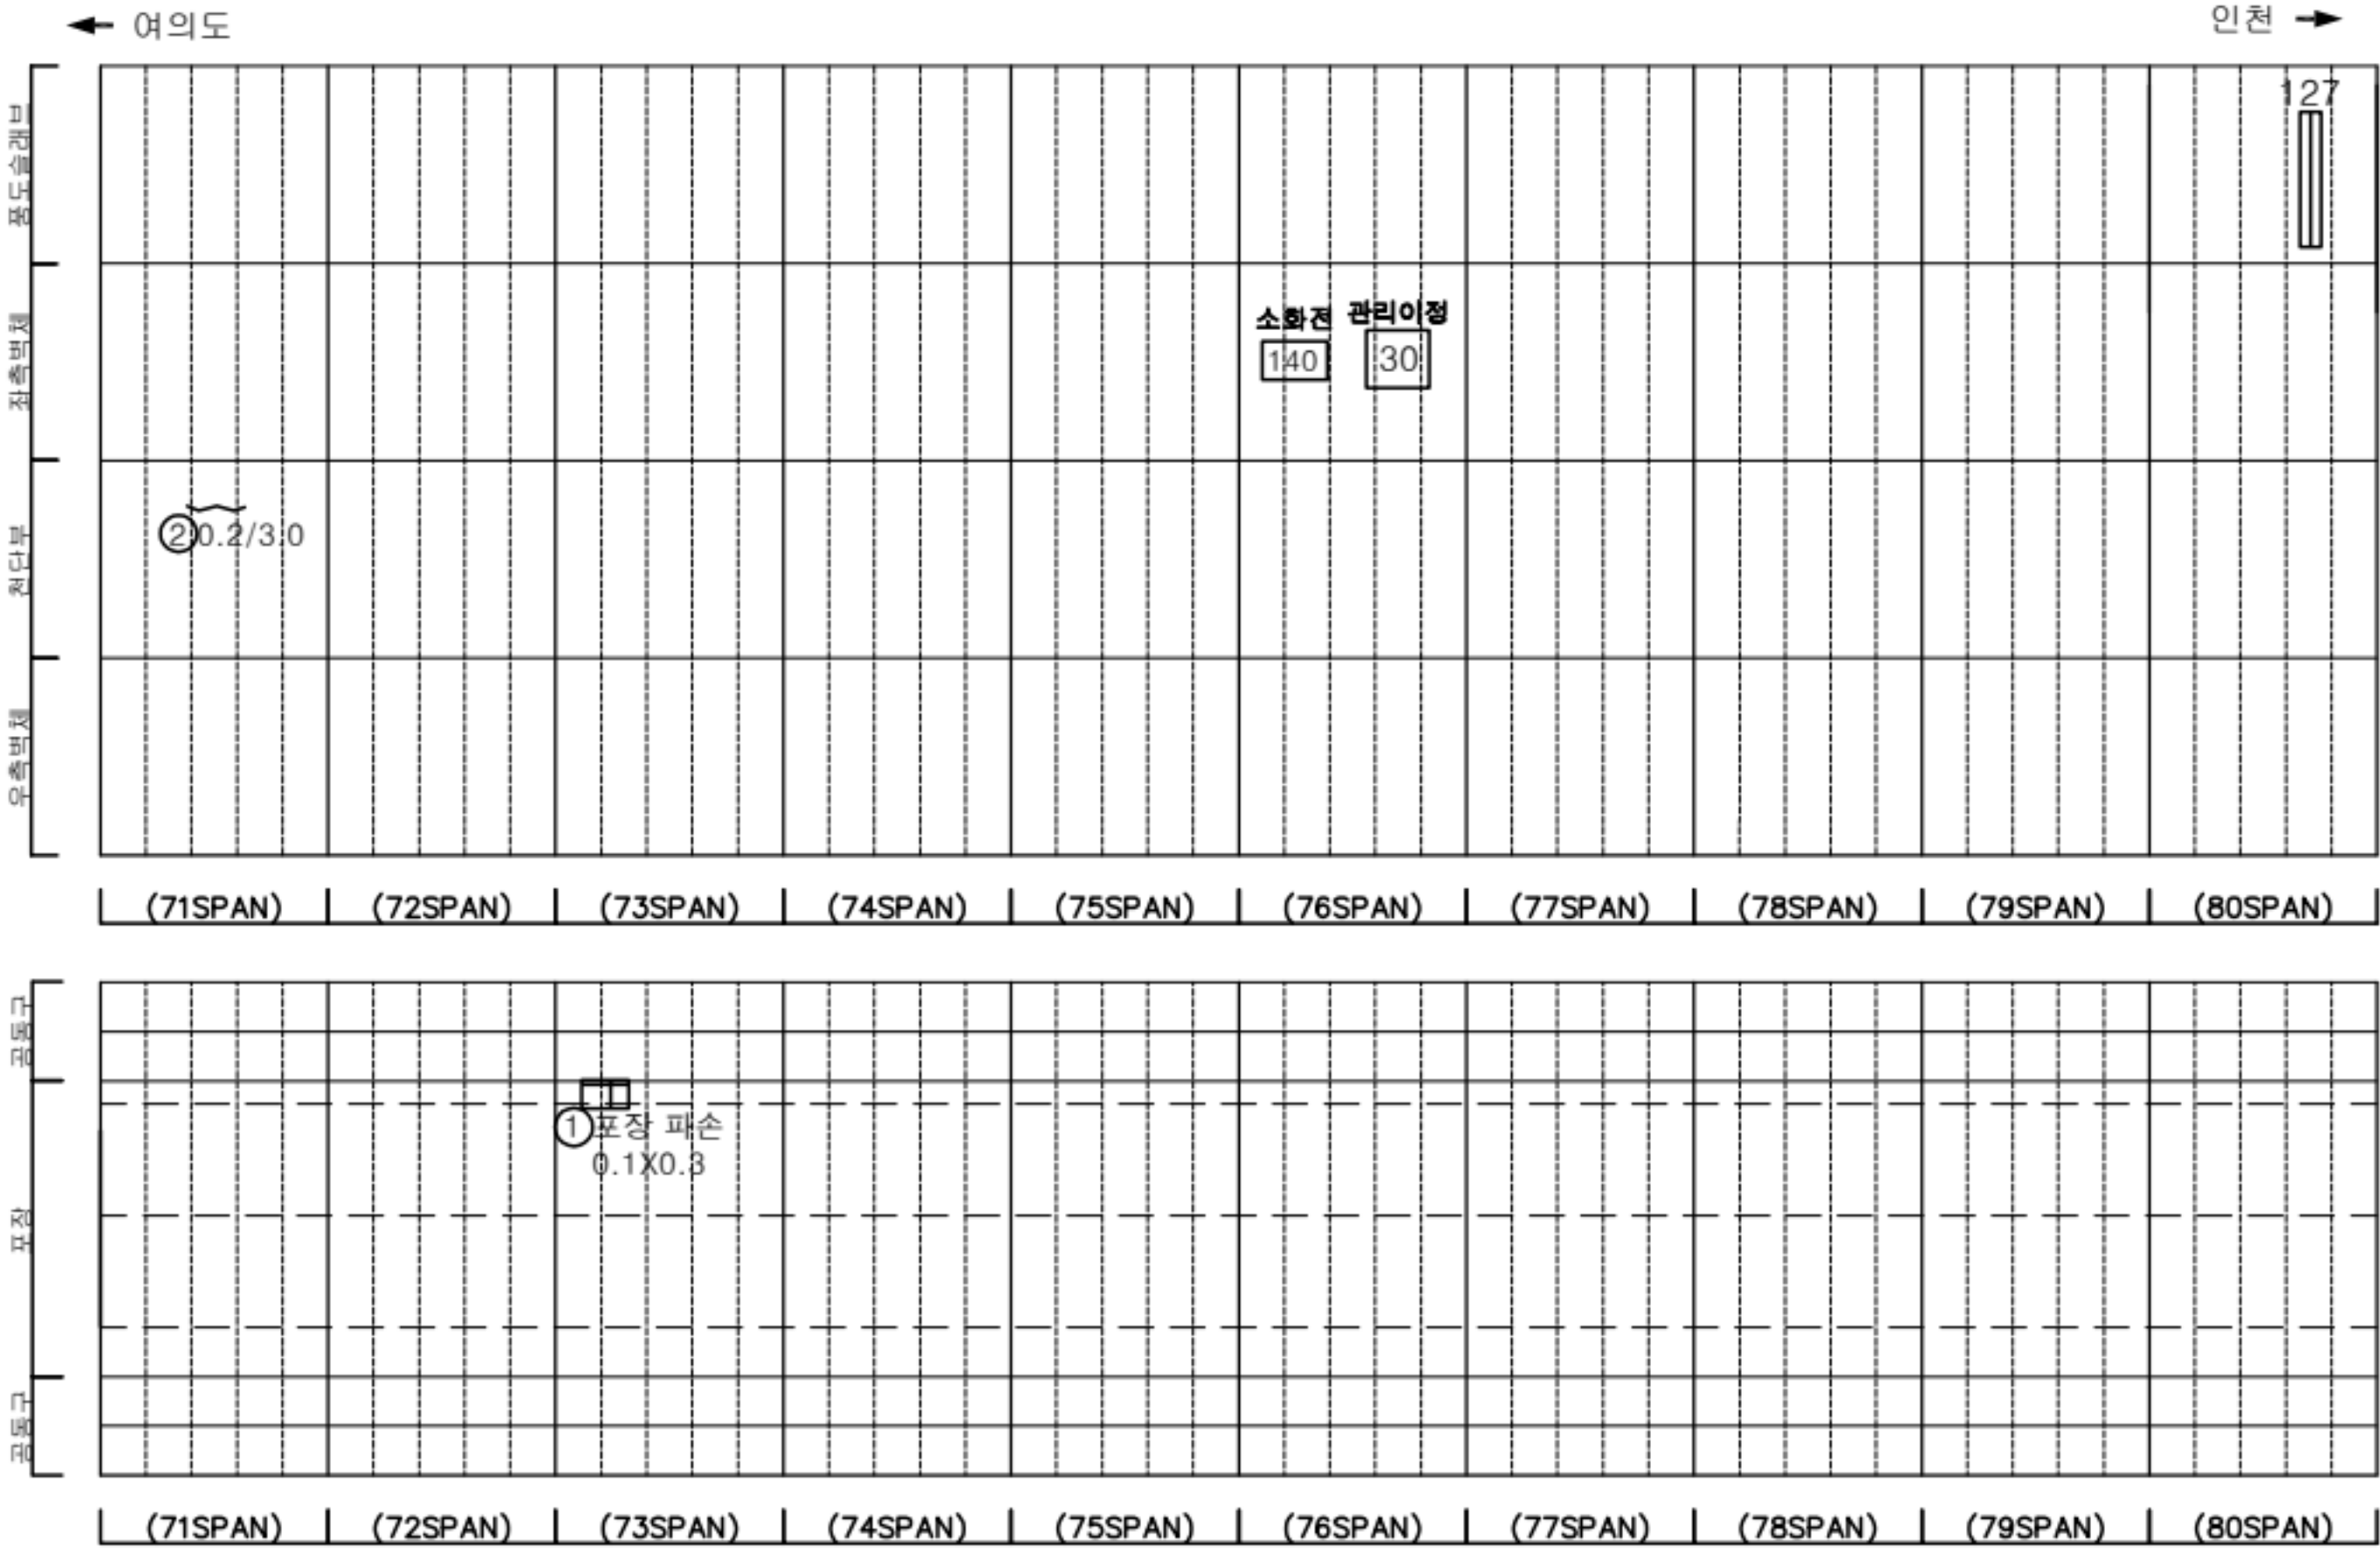
| 번호 | 발생년도 | 부재 | 위치 | 손상내용 | 손상현황 | | | | | | 비고 |
|---|---|---|---|---|---|---|---|---|---|---|---|
| 2 | 25상 | 천단부 | S 071 | 균열(폭0.3mm미만) | 0.2 | 3.0 | - | m | 1 | 3.00 | |
