신월여의지하도로 안전점검(정기,정밀)용역  
(정밀안전점검)

외관조사망도

신월여의지하도로(여의도방향)

171~203

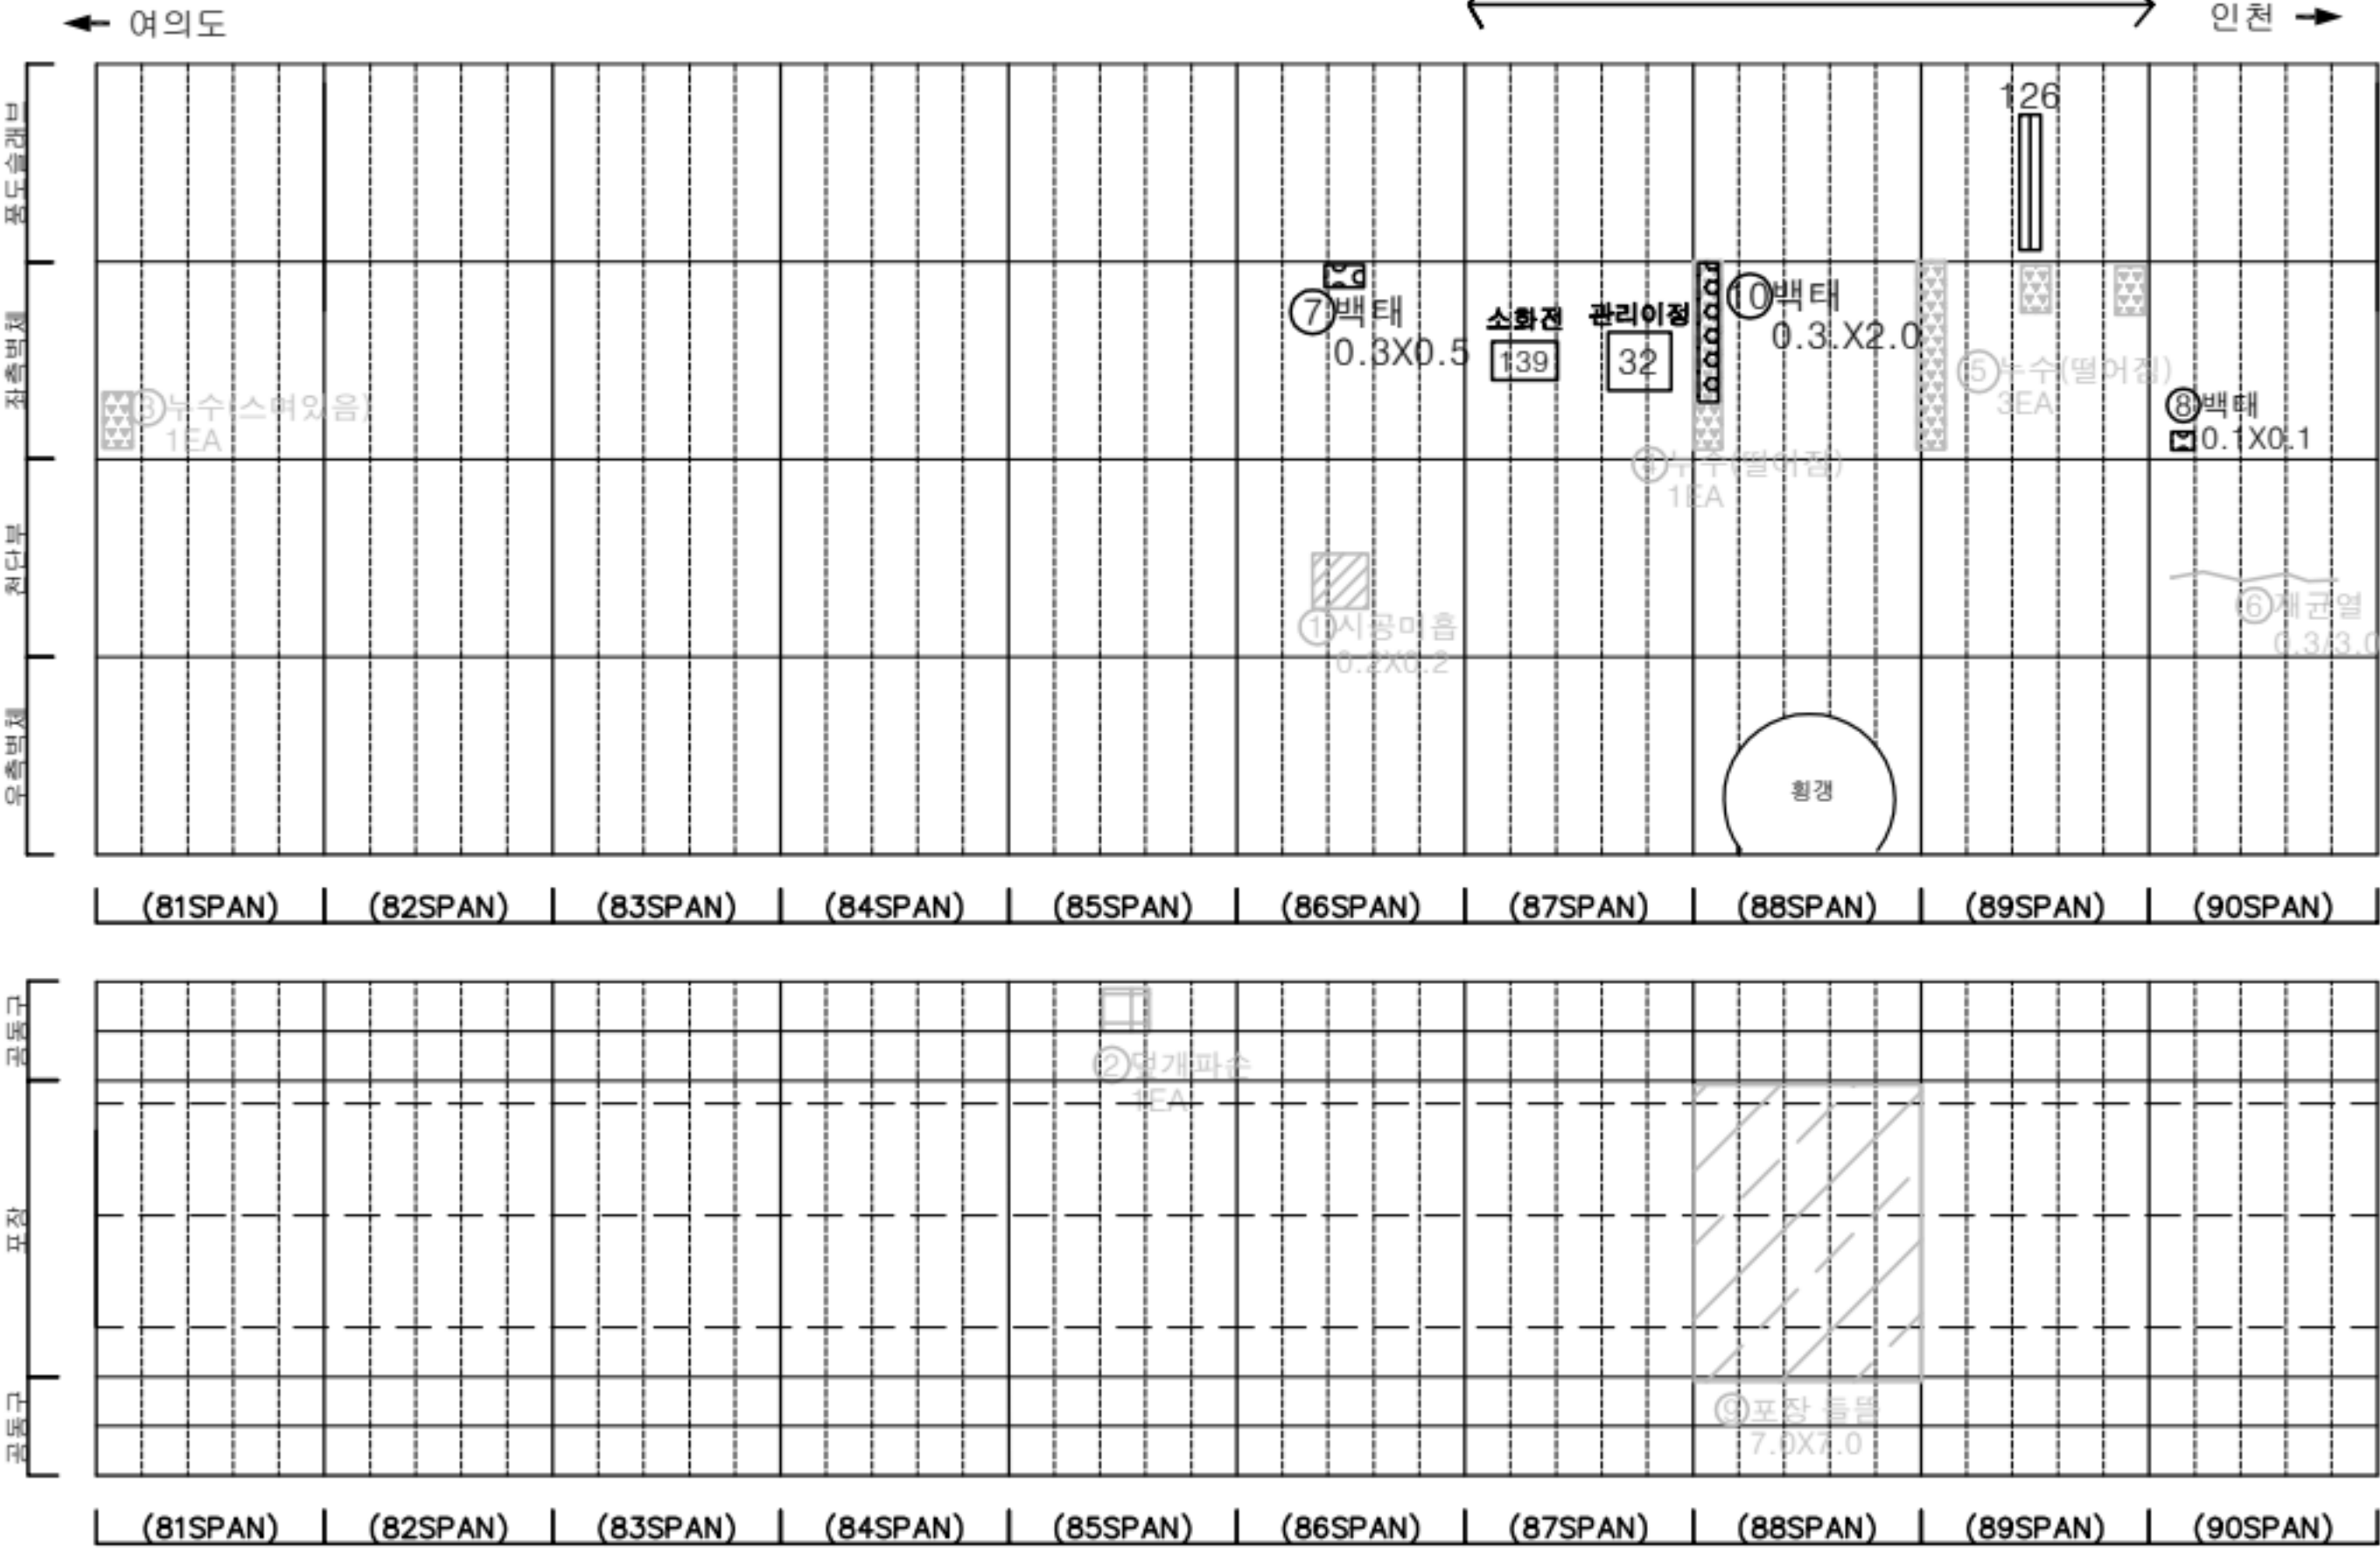
| 번호 | 발생년도 | 부재 | 위치 | 손상내용 | 손상현황 | | | | | | 비고 |
|---|---|---|---|---|---|---|---|---|---|---|---|
| 3 | 22하 | 측벽부 | S 081 | 누수(스머릿음) | - | - | - | EA | 1 | 1.00 | 25'상 보수 |
| 4 | 22하 | 측벽부 | S 088 | 누수(떨어짐) | - | - | - | EA | 1 | 1.00 | 25'상 보수 |
| 5 | 22하 | 측벽부 | S 089 | 누수(떨어짐) | - | - | - | EA | 3 | 3.00 | 24'상 보수 |
| 6 | 23상 | 천단부 | S 090 | 광상균열(폭0.3mm이상) | 0.3 | 3.0 | - | m | 1 | 3.00 | 25'상 보수 |

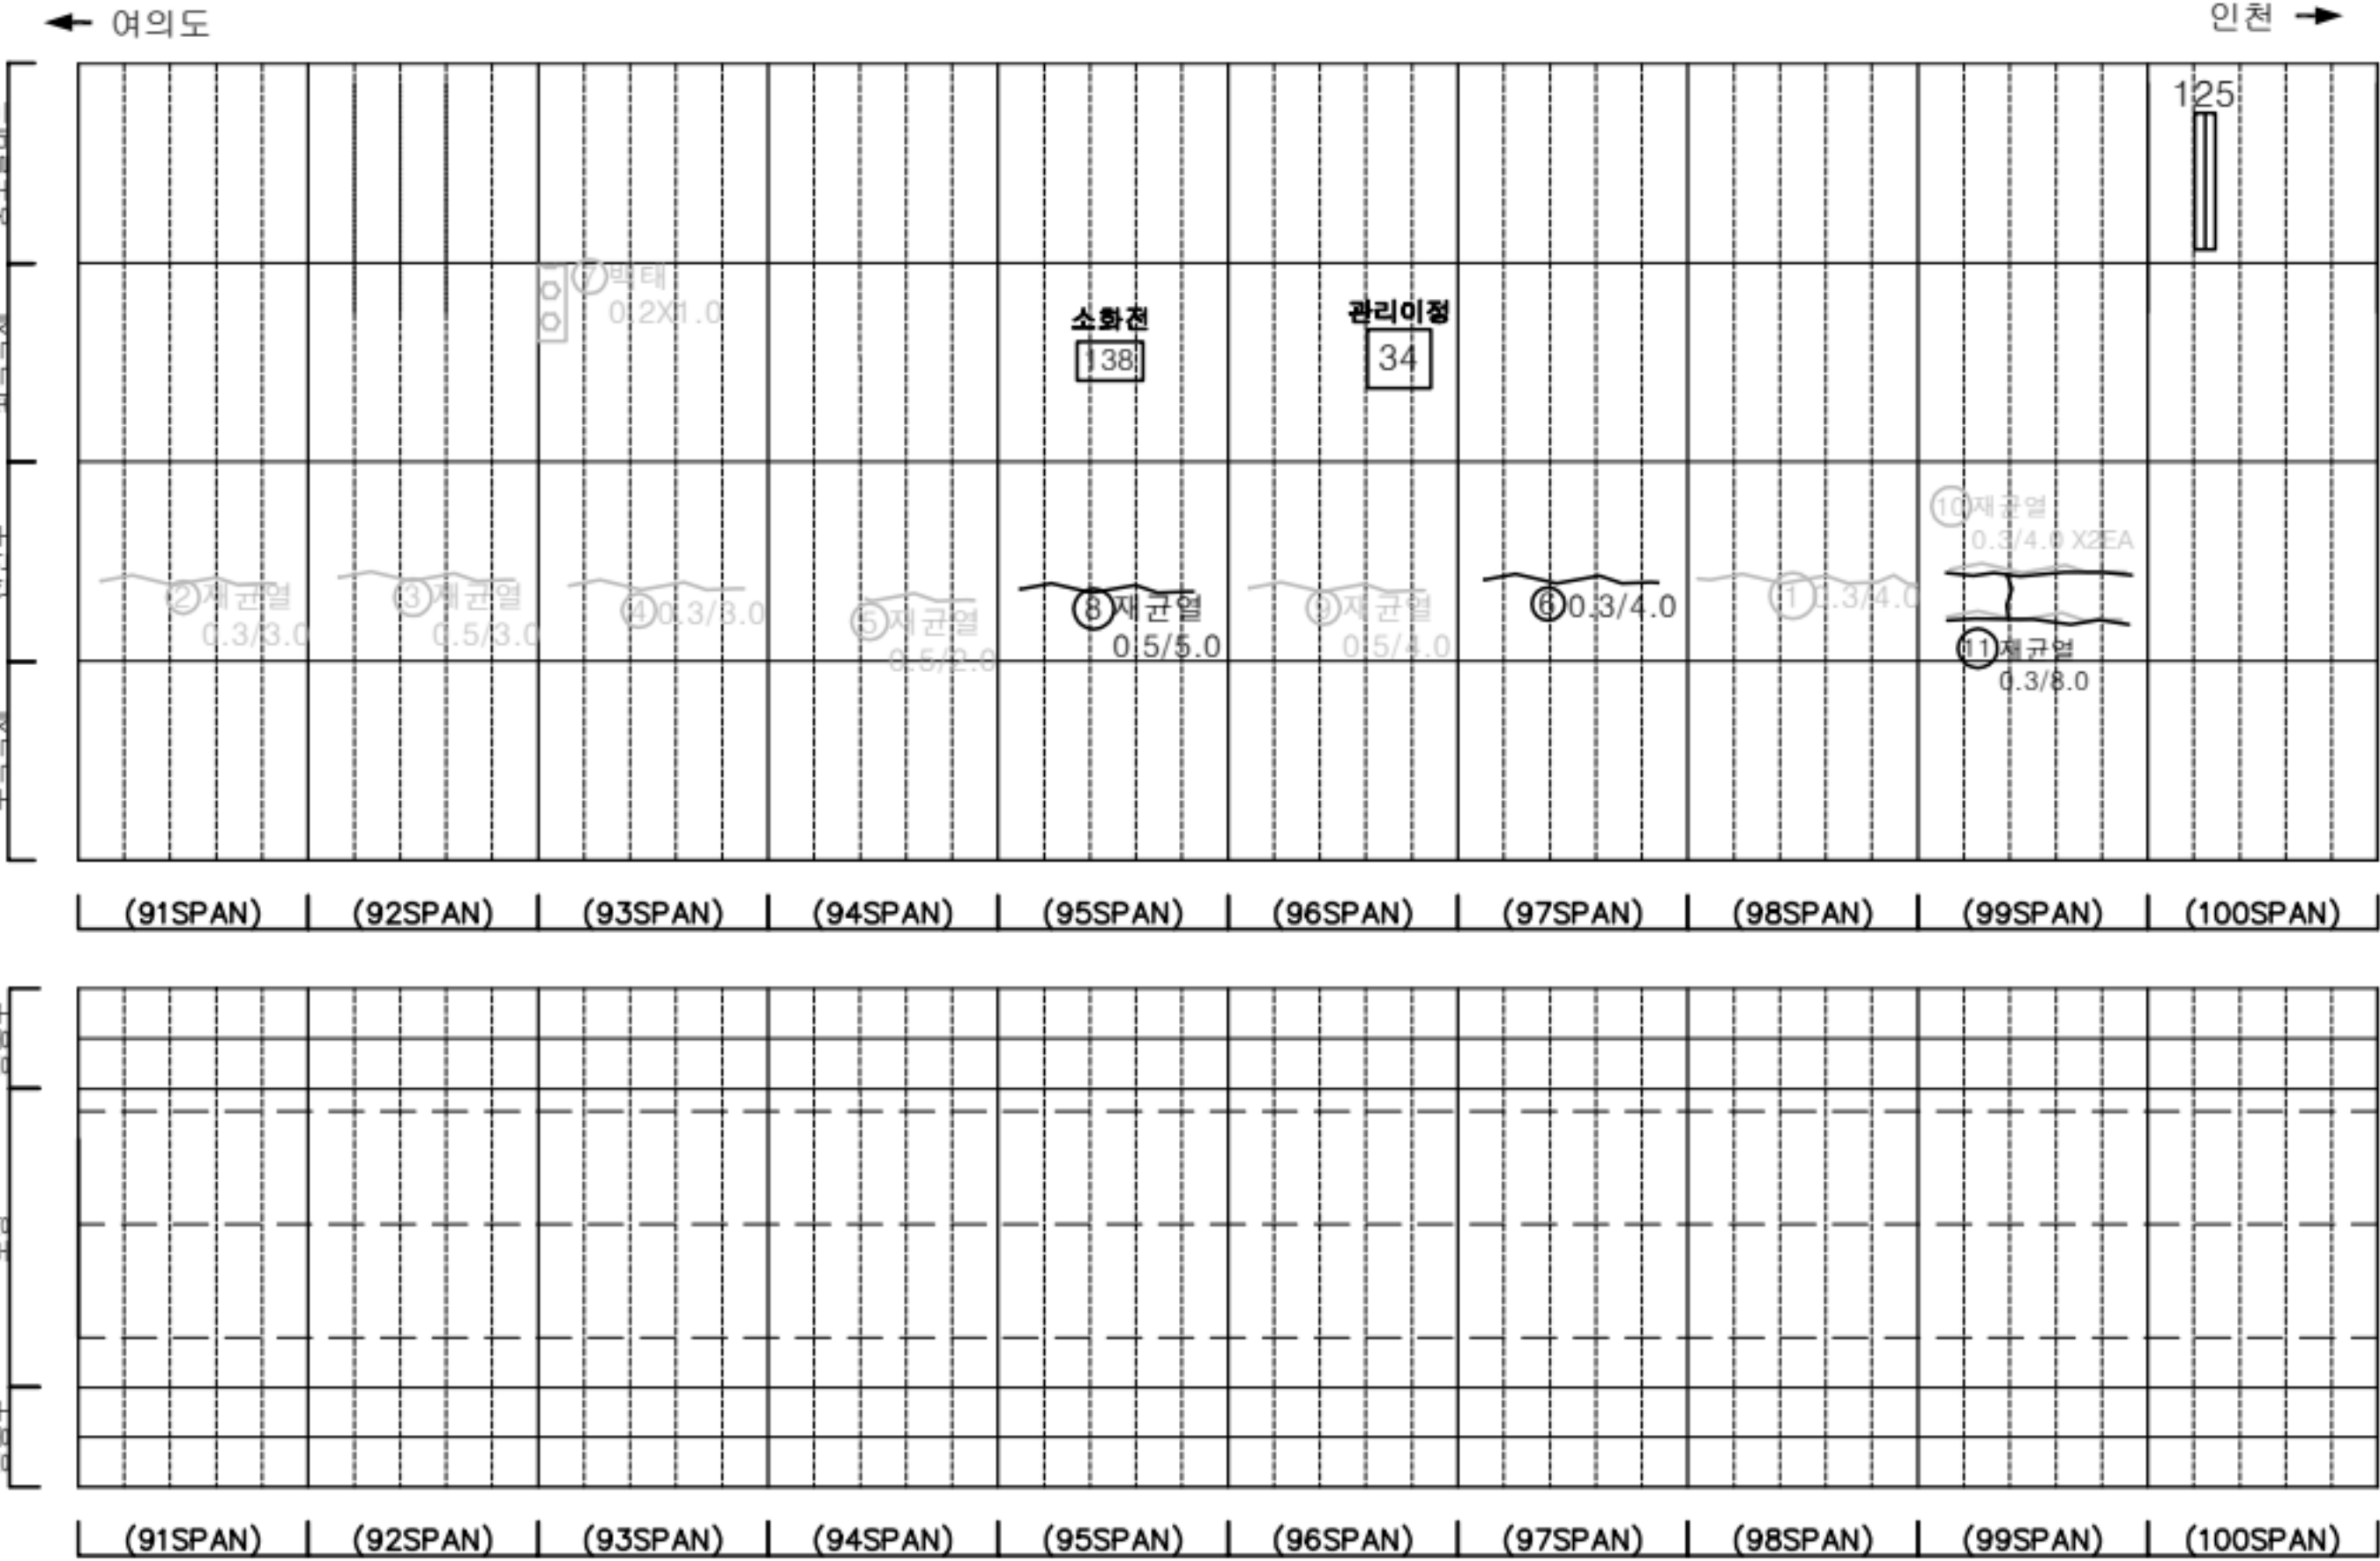
| 번호 | 발생년도 | 부재 | 위치 | 손상내용 | 손상현황 | | | | | | 비고 |
|---|---|---|---|---|---|---|---|---|---|---|---|
| 1 | 22상 | 천단부 | S 098 | 균열(폭0.3mm이상) | 0.3 | 4.0 | - | m | 1 | 4.00 | 23'상 보수 |
| 2 | 23상 | 천단부 | S 091 | 재균열(폭0.3mm이상) | 0.3 | 3.0 | - | m | 1 | 3.00 | 25'하 보수 |
| 3 | 23상 | 천단부 | S 092 | 재균열(폭0.3mm이상) | 0.5 | 3.0 | - | m | 1 | 3.00 | 25'하 보수 |
| 4 | 23상 | 천단부 | S 093 | 균열(폭0.3mm이상) | 0.3 | 3.0 | - | m | 1 | 3.00 | 25'하 보수 |
| 5 | 23상 | 천단부 | S 094 | 재균열(폭0.3mm이상) | 0.5 | 2.0 | - | m | 1 | 2.00 | 25'하 보수 |
| 6 | 23상 | 천단부 | S 097 | 균열(폭0.3mm이상) | 0.3 | 4.0 | - | m | 1 | 4.00 | |
| 8 | 24상 | 천단부 | S 095 | 재균열(폭0.3mm이상) | 0.5 | 5.0 | - | m | 1 | 5.00 | |
| 9 | 24상 | 천단부 | S 096 | 재균열(폭0.3mm이상) | 0.5 | 4.0 | - | m | 1 | 4.00 | 25'하 보수 |
| 10 | 24상 | 천단부 | S 099 | 재균열(폭0.3mm이상) | 0.3 | 4.0 | - | m | 2 | 8.00 | 24'하 보수 |
| 11 | 25하 | 천단부 | S 099 | 재균열(폭0.3mm이상) | 0.3 | 8.0 | - | m | 1 | 8.00 | |

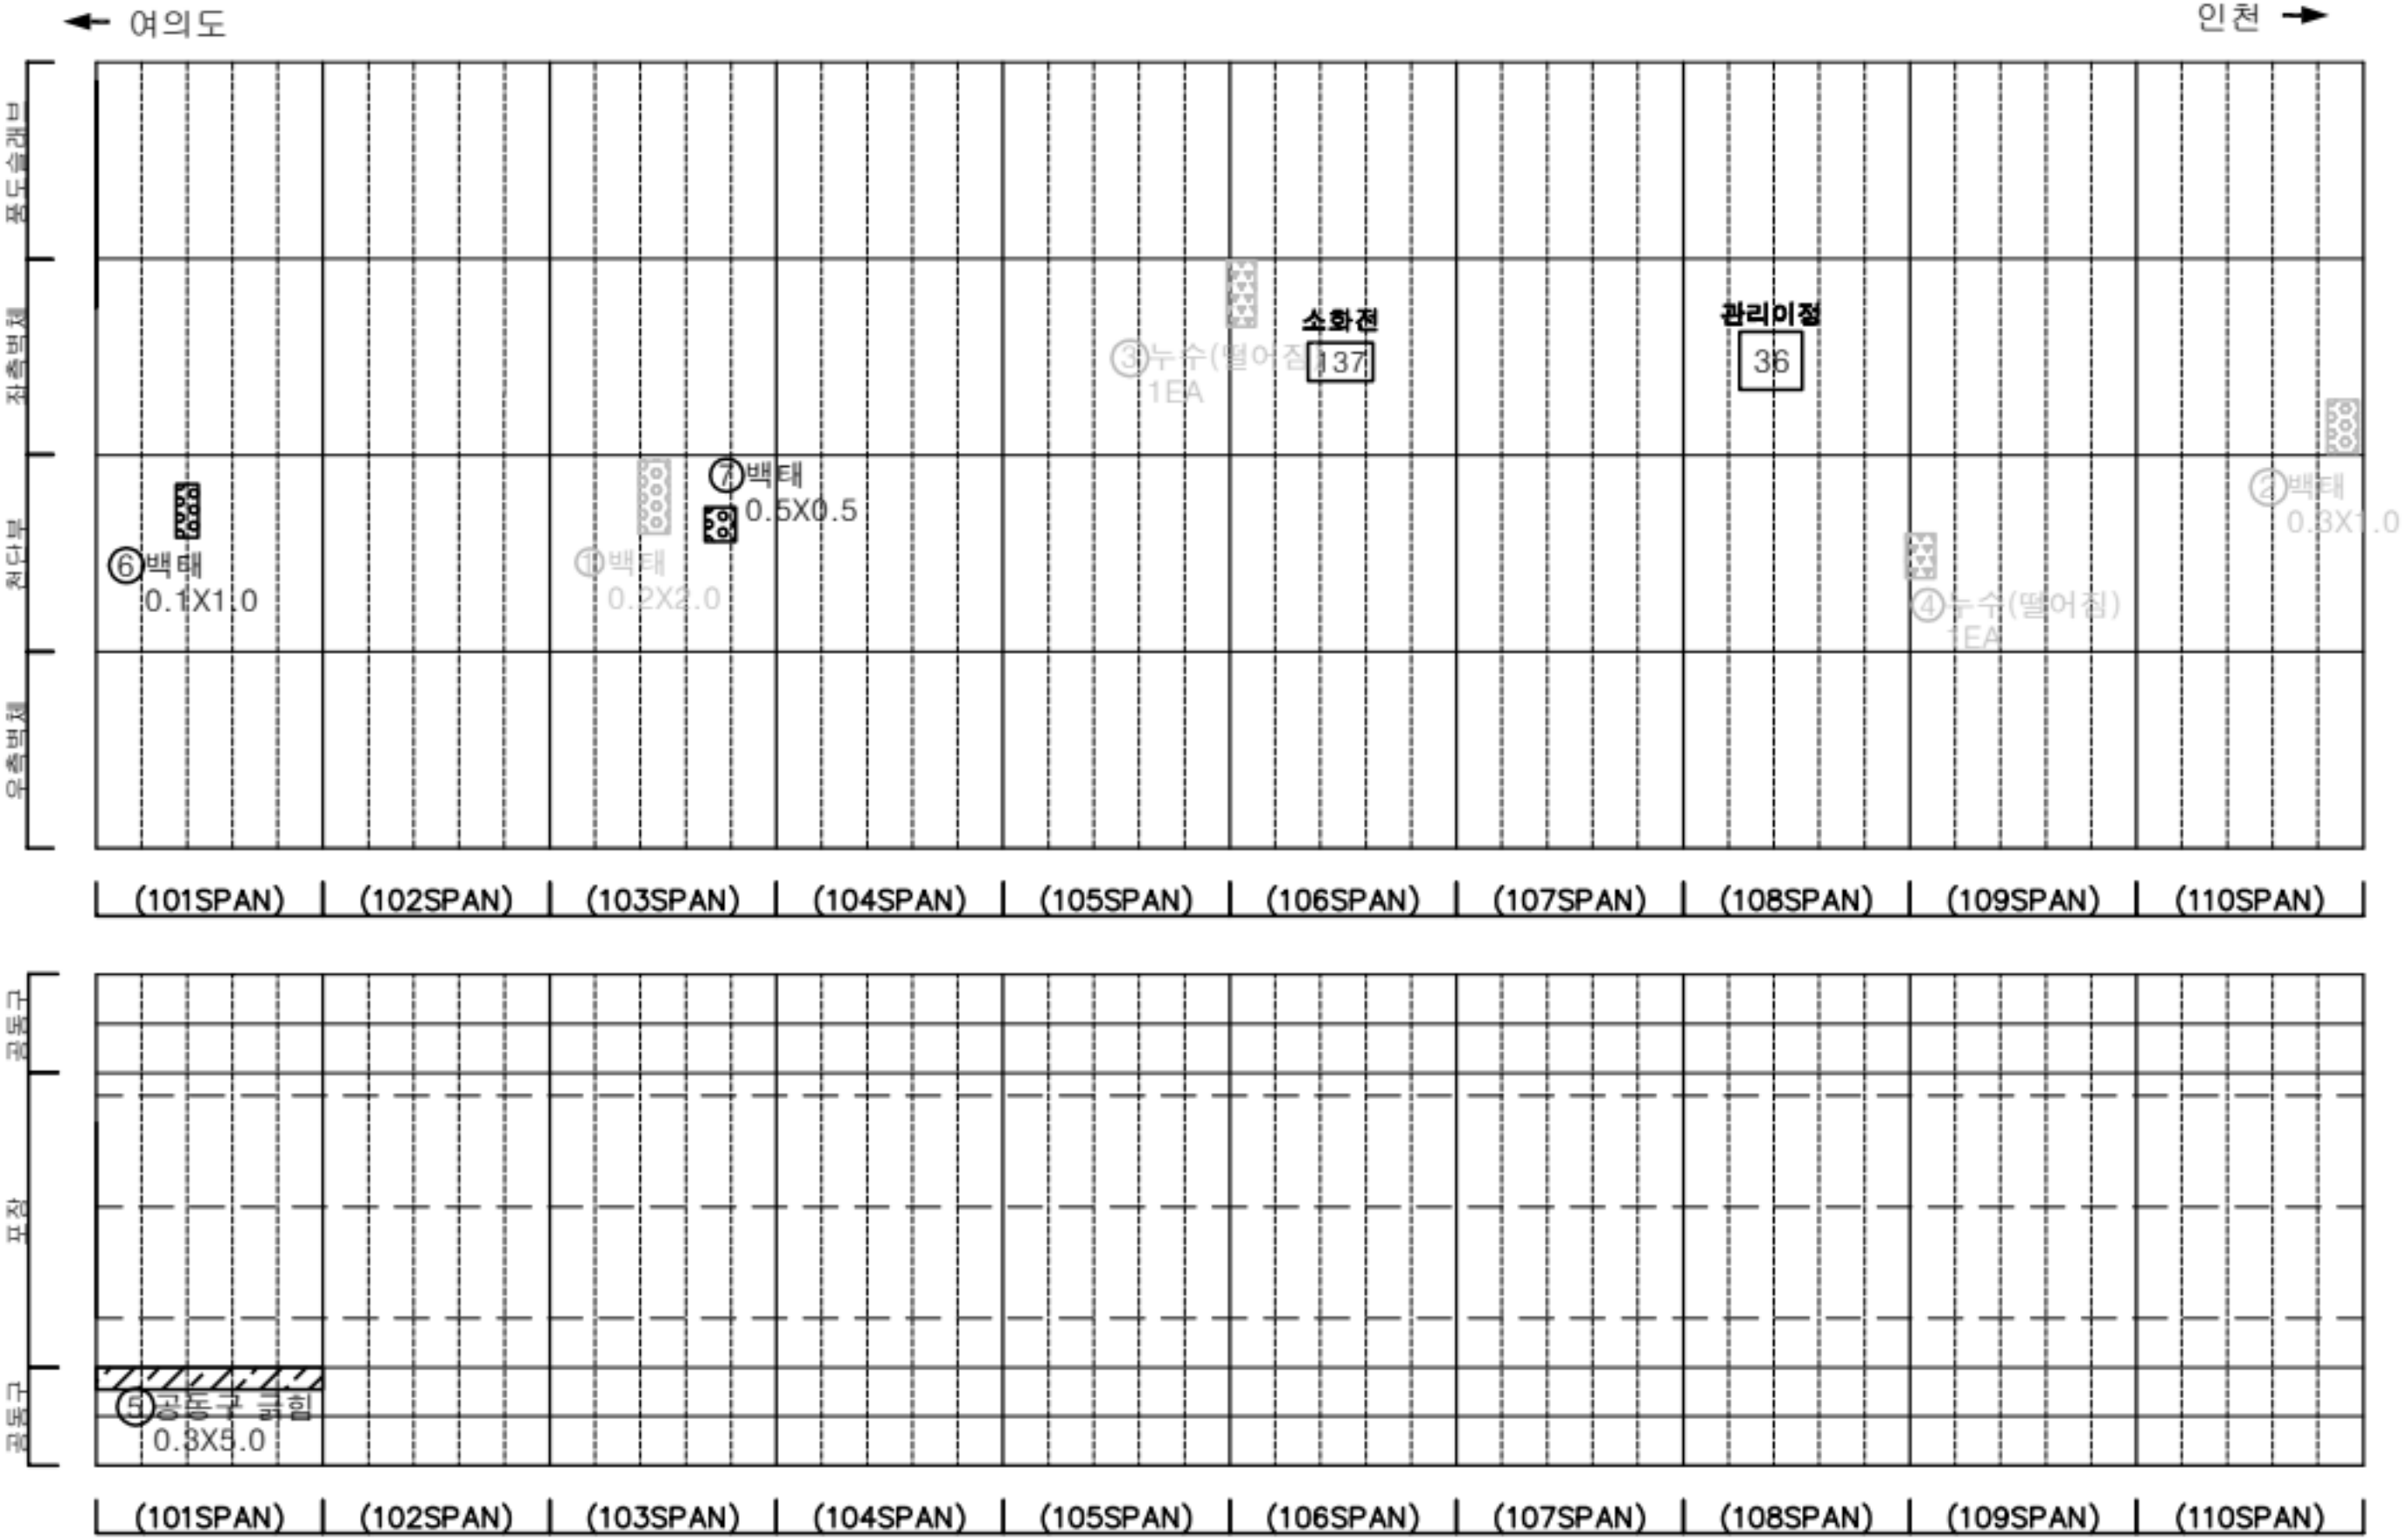
| 번호 | 발생년도 | 부재 | 위치 | 손상내용 | 손상현황 | | | | | | 비고 |
|---|---|---|---|---|---|---|---|---|---|---|---|
| 3 | 23하 | 측벽부 | S 106 | 누수(떨어짐) | - | - | - | EA | 1 | 1.00 | 24'상 보수 |
| 4 | 23하 | 측벽부 | S 109 | 누수(떨어짐) | - | - | - | EA | 1 | 1.00 | 25'상 보수 |

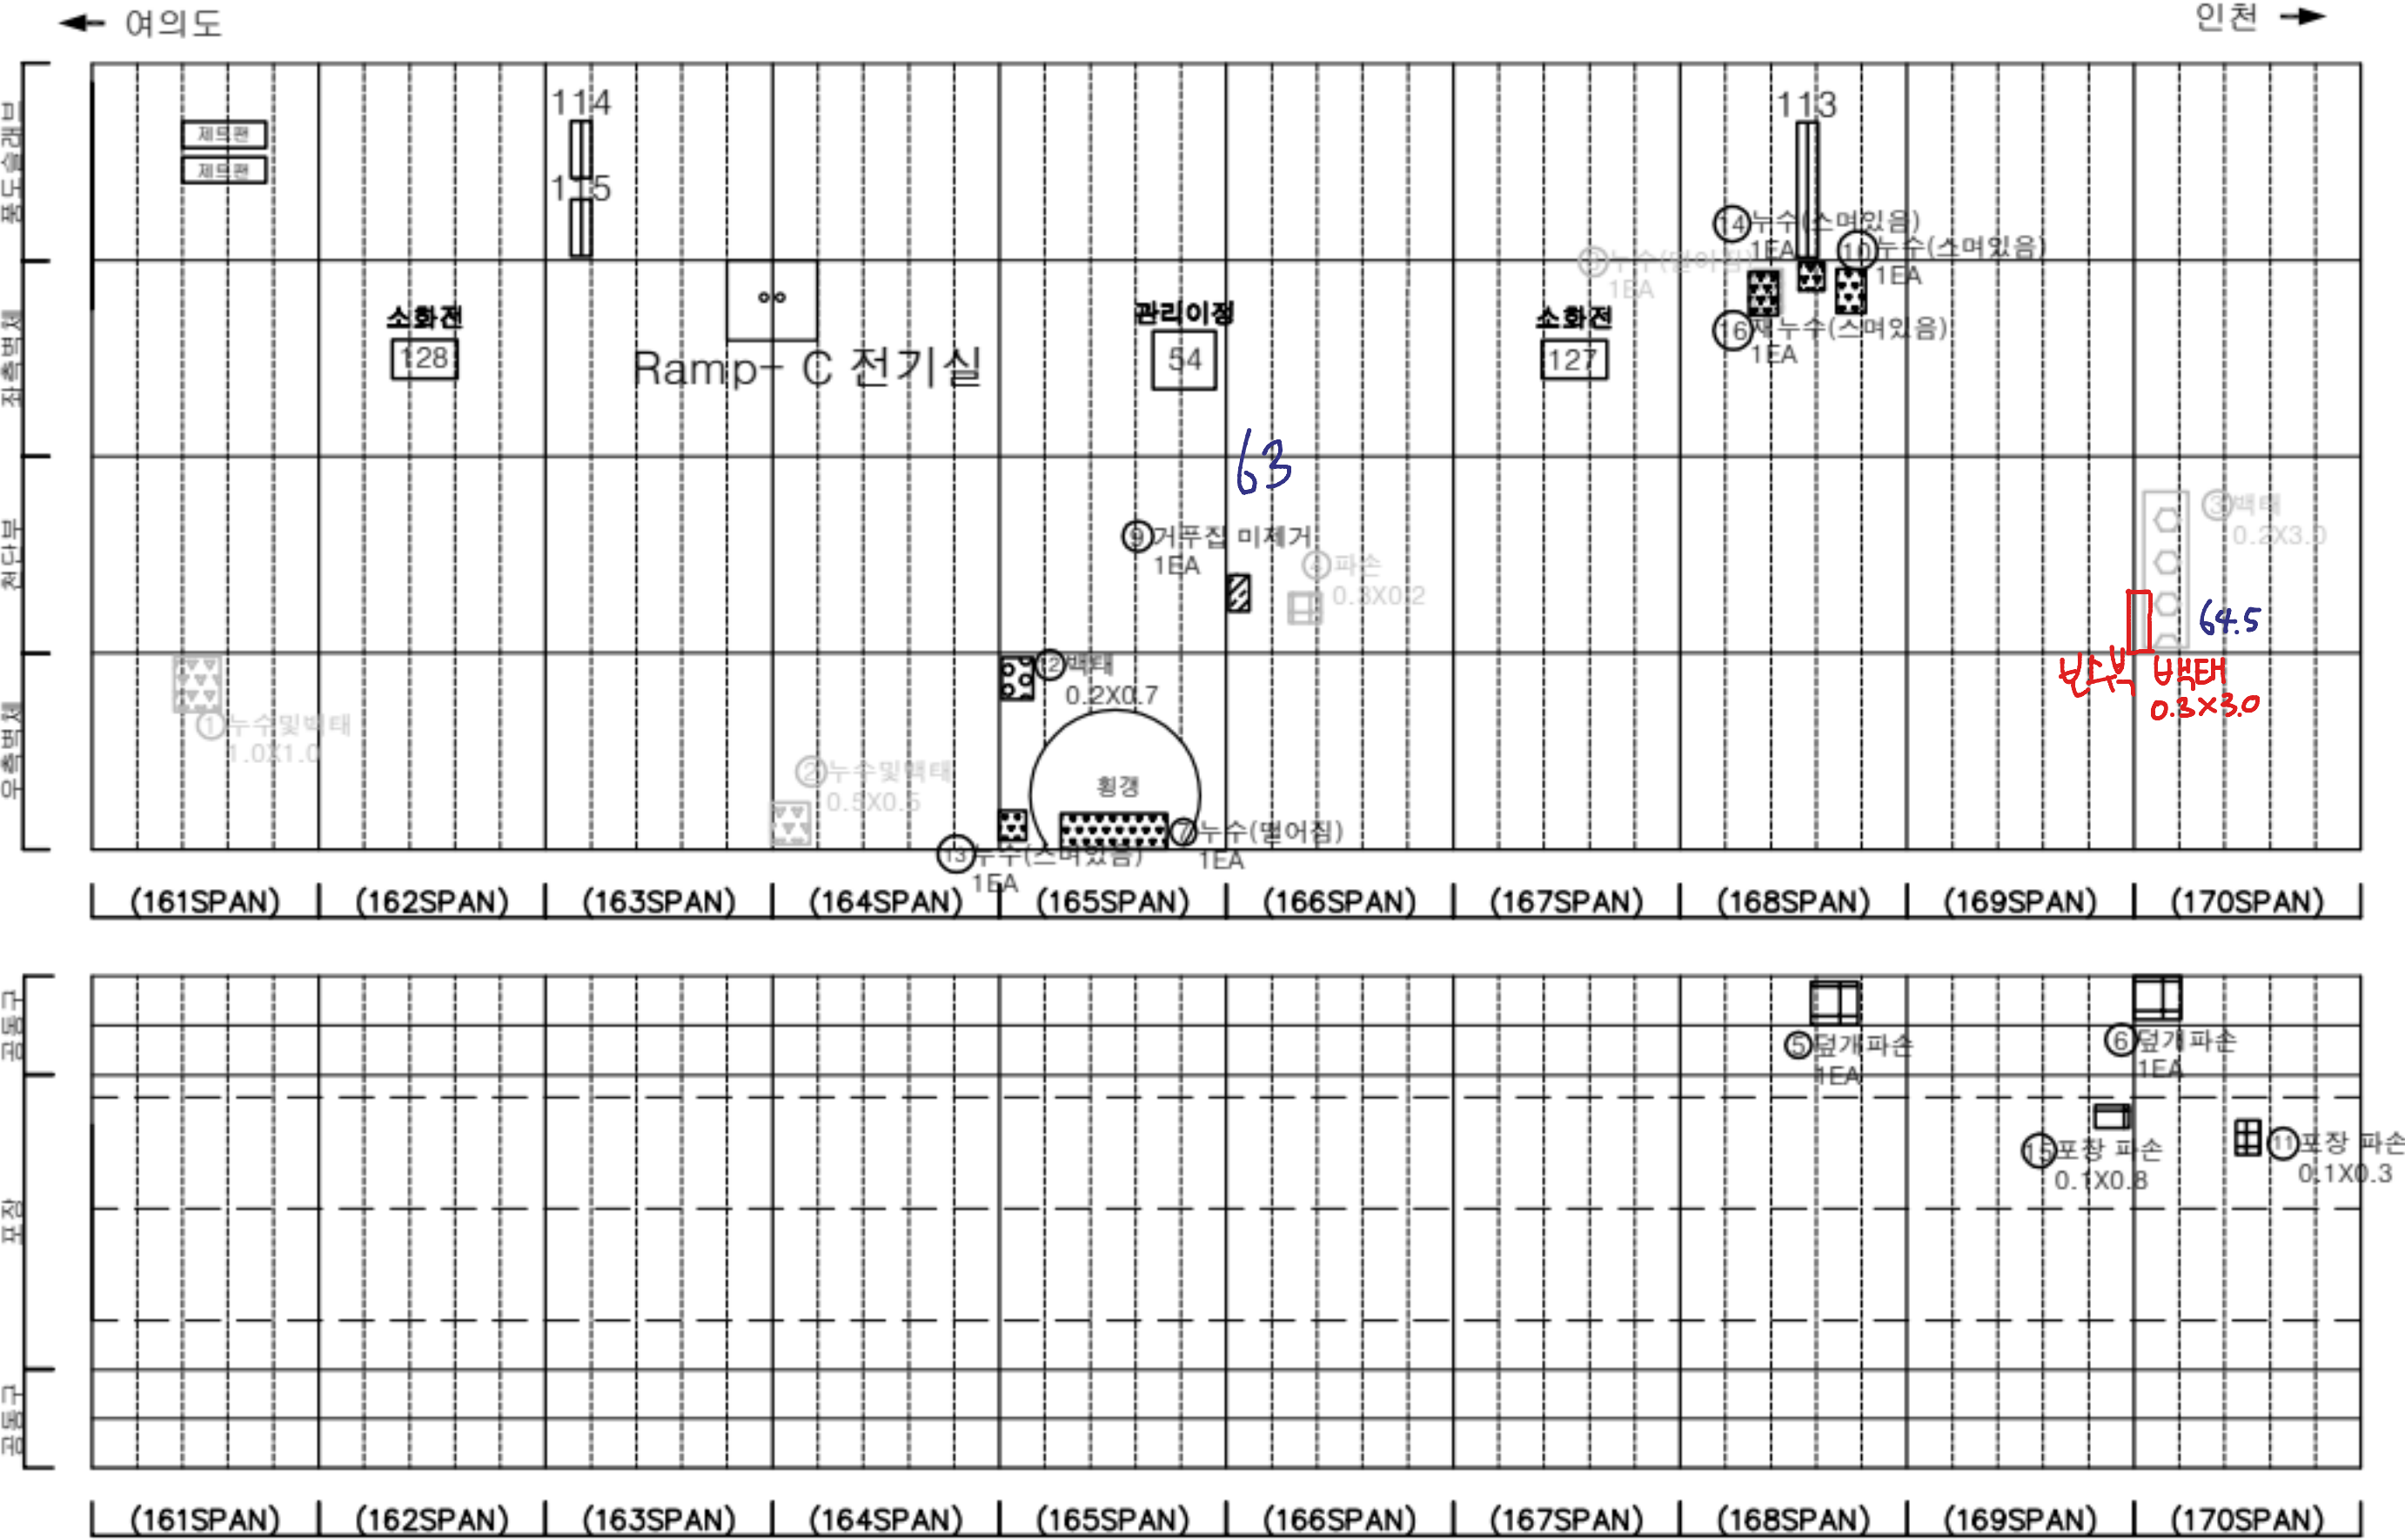
| 번호 | 발생년도 | 부재 | 위치 | 손상내용 | 손상현황 | | | | | | 비고 |
|---|---|---|---|---|---|---|---|---|---|---|---|
| 1 | 22상 | 측벽부 | S 161 | 누수및벽태 | - | 1.0 | 1.0 | m <sup>2</sup> | 1 | 1.00 | 23'상 보수 |
| 2 | 22상 | 측벽부 | S 164 | 누수및벽태 | - | 0.5 | 0.5 | m <sup>2</sup> | 1 | 0.25 | 23'상 보수 |
| 7 | 23하 | 파난연락경 | S 165 | 누수(떨어짐) | - | - | - | EA | 1 | 1.00 | |
| 8 | 23하 | 측벽부 | S 168 | 누수(떨어짐) | - | - | - | EA | 1 | 1.00 | 25'상 보수 |
| 10 | 24상 | 측벽부 | S 168 | 누수(스며있음) | - | - | - | EA | 1 | 1.00 | |
| 13 | 24하 | 측벽부 | S 165 | 누수(스며있음) | - | - | - | EA | 1 | 1.00 | |
| 14 | 25상 | 측벽부 | S 168 | 누수(스며있음) | - | - | - | EA | 1 | 1.00 | |
| 16 | 25상 | 측벽부 | S 168 | 채누수(스며있음) | - | - | - | EA | 1 | 1.00 | |

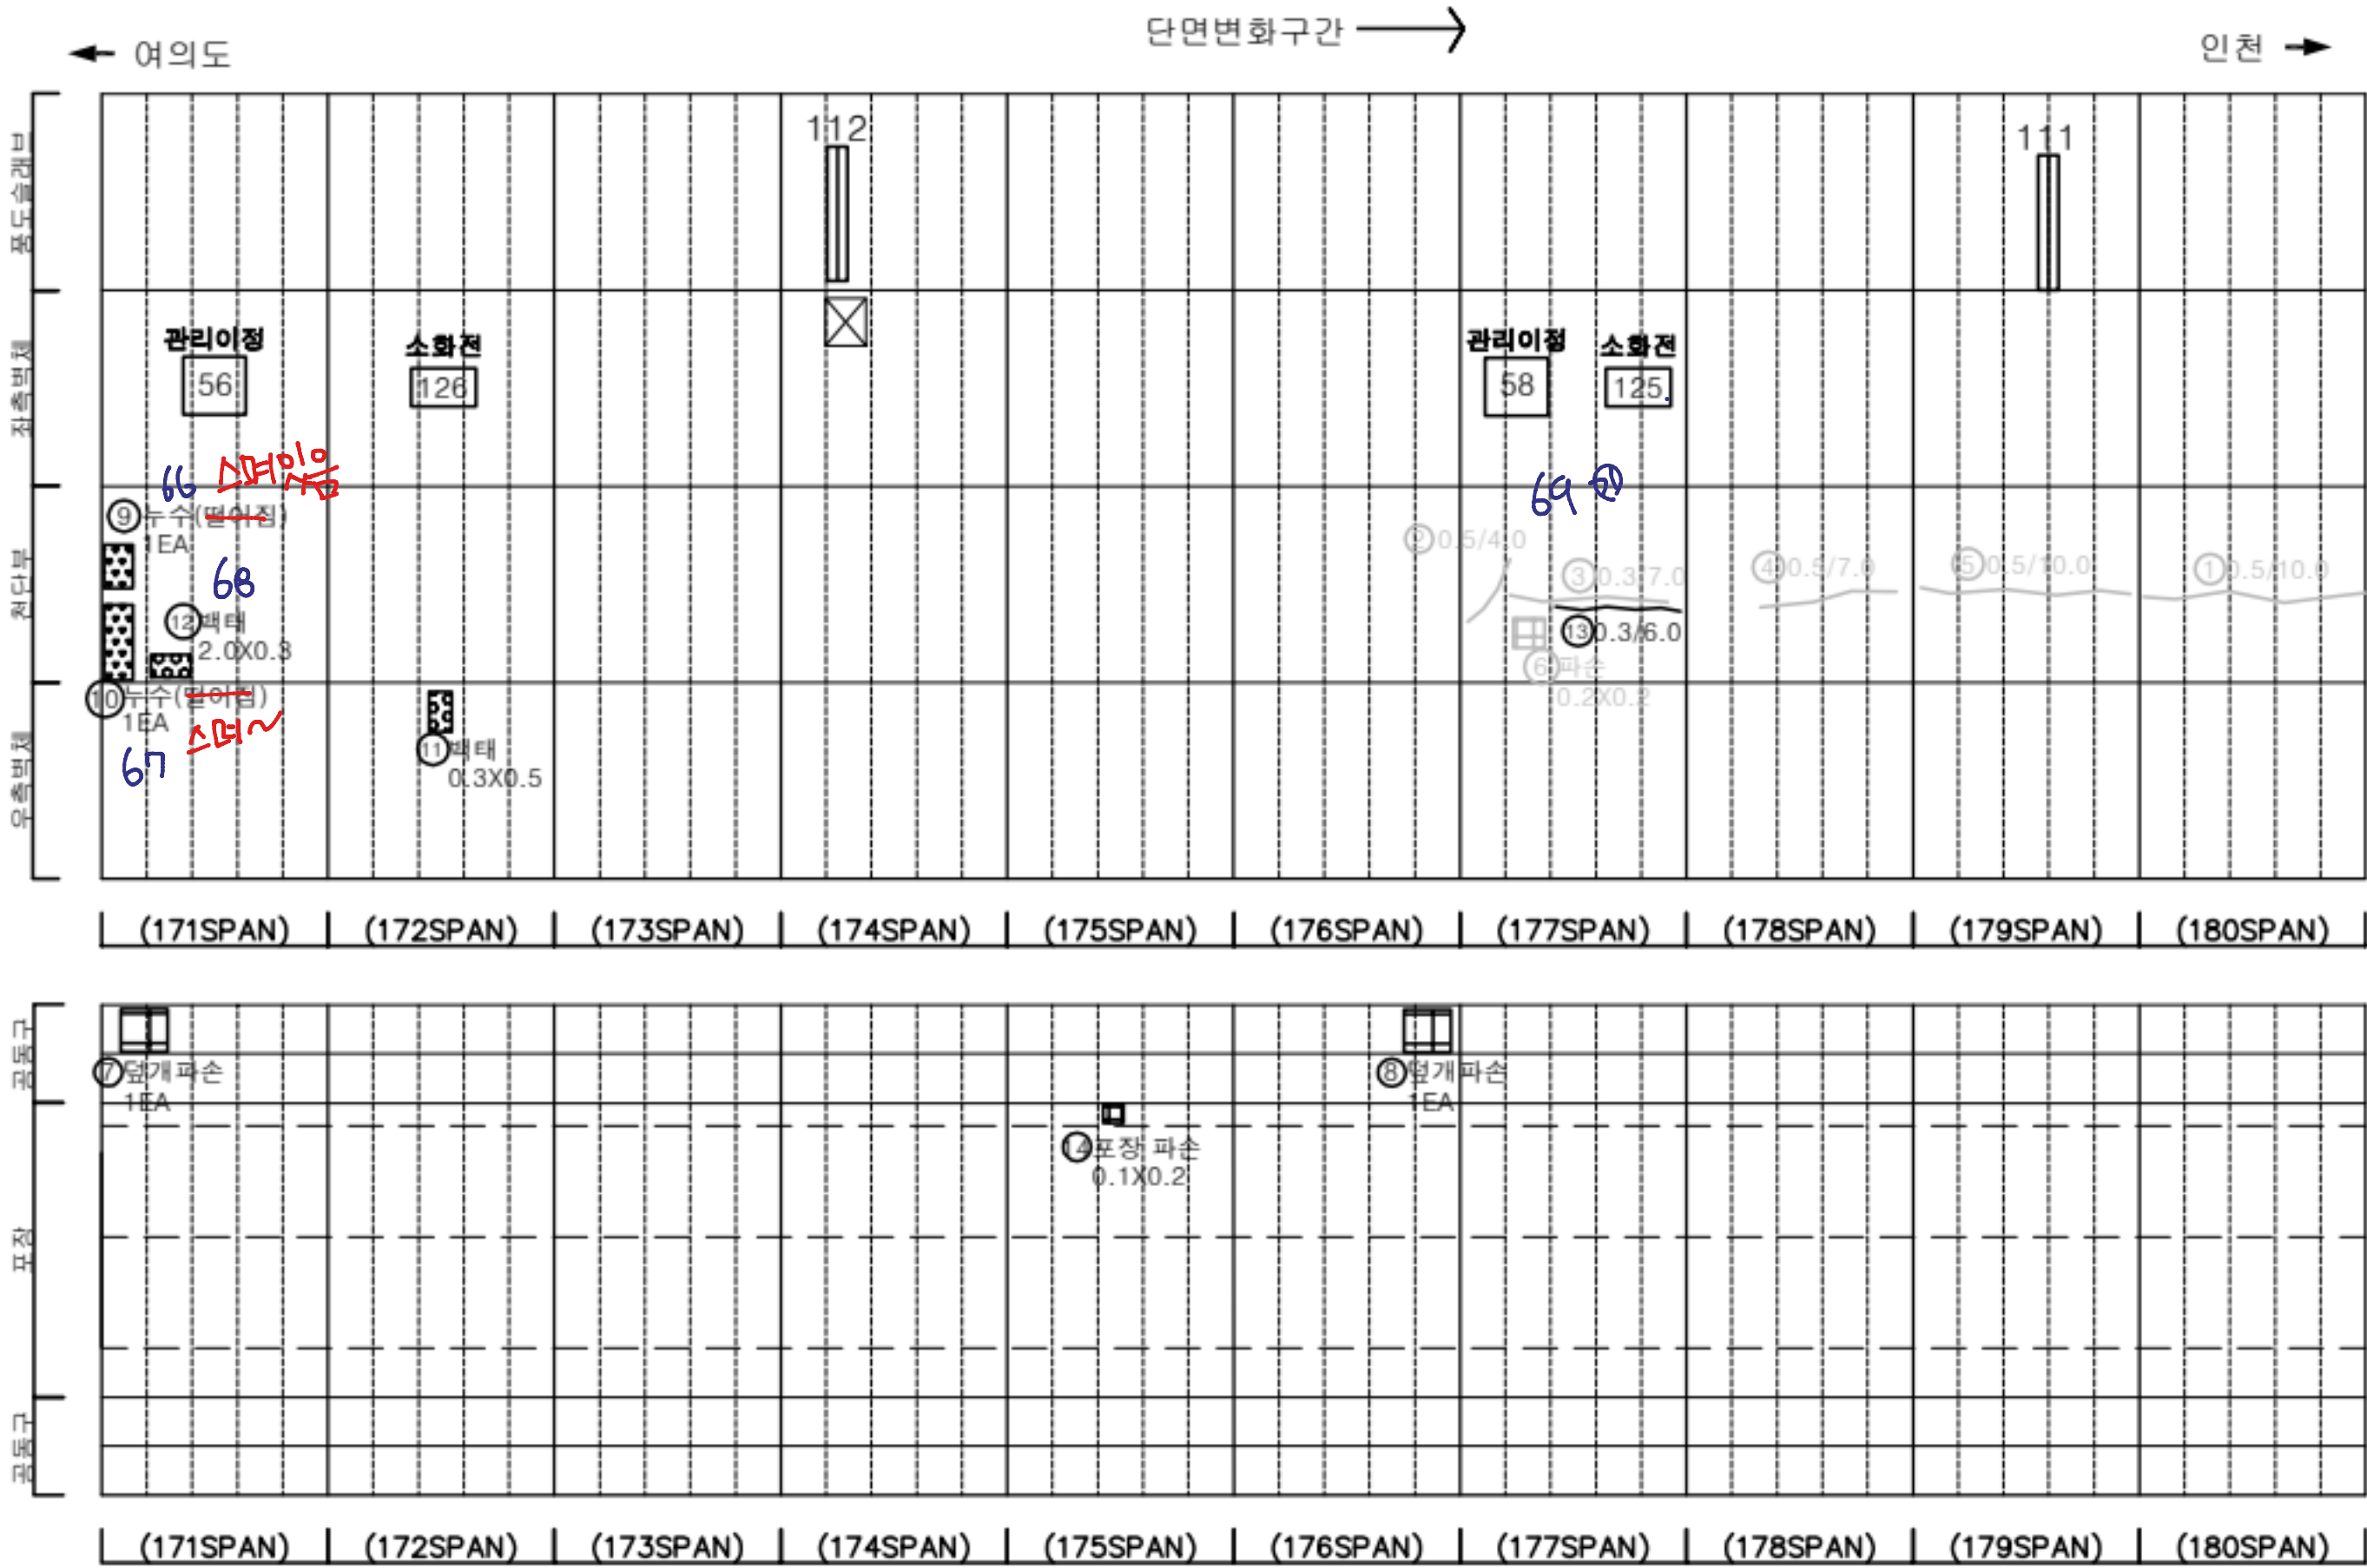
| 번호 | 발생년도 | 부재 | 위치 | 손상내용 | 손상현황 | | | | | | 비고 |
|---|---|---|---|---|---|---|---|---|---|---|---|
| 1 | 22상 | 천단부 | S 180 | 균열 (폭0.3mm이상) | 0.5 | 10.0 | - | m | 1 | 10.00 | 23'상 보수 |
| 2 | 23상 | 천단부 | S 177 | 균열 (폭0.3mm이상) | 0.5 | 4.0 | - | m | 1 | 4.00 | 25'상 보수 |
| 3 | 23상 | 천단부 | S 177 | 균열 (폭0.3mm이상) | 0.3 | 7.0 | - | m | 1 | 7.00 | 25'상 보수 |
| 4 | 23상 | 천단부 | S 178 | 균열 (폭0.3mm이상) | 0.5 | 7.0 | - | m | 1 | 7.00 | 25'상 보수 |
| 5 | 23상 | 천단부 | S 179 | 균열 (폭0.3mm이상) | 0.5 | 10.0 | - | m | 1 | 10.00 | 25'상 보수 |
| 9 | 24상 | 천단부 | S 171 | 누수 (떨어짐) | - | - | - | EA | 1 | 1.00 | |
| 10 | 24상 | 천단부 | S 171 | 누수 (떨어짐) | - | - | - | EA | 1 | 1.00 | |
| 13 | 25상 | 천단부 | S 177 | 균열 (폭0.3mm이상) | 0.3 | 6.0 | - | m | 1 | 6.00 | |
