신월여의지하도로 안전점검(정기,정밀)용역  
(정밀안전점검)

외관조사망도

신월여의지하도로(여의도방향)

171~203

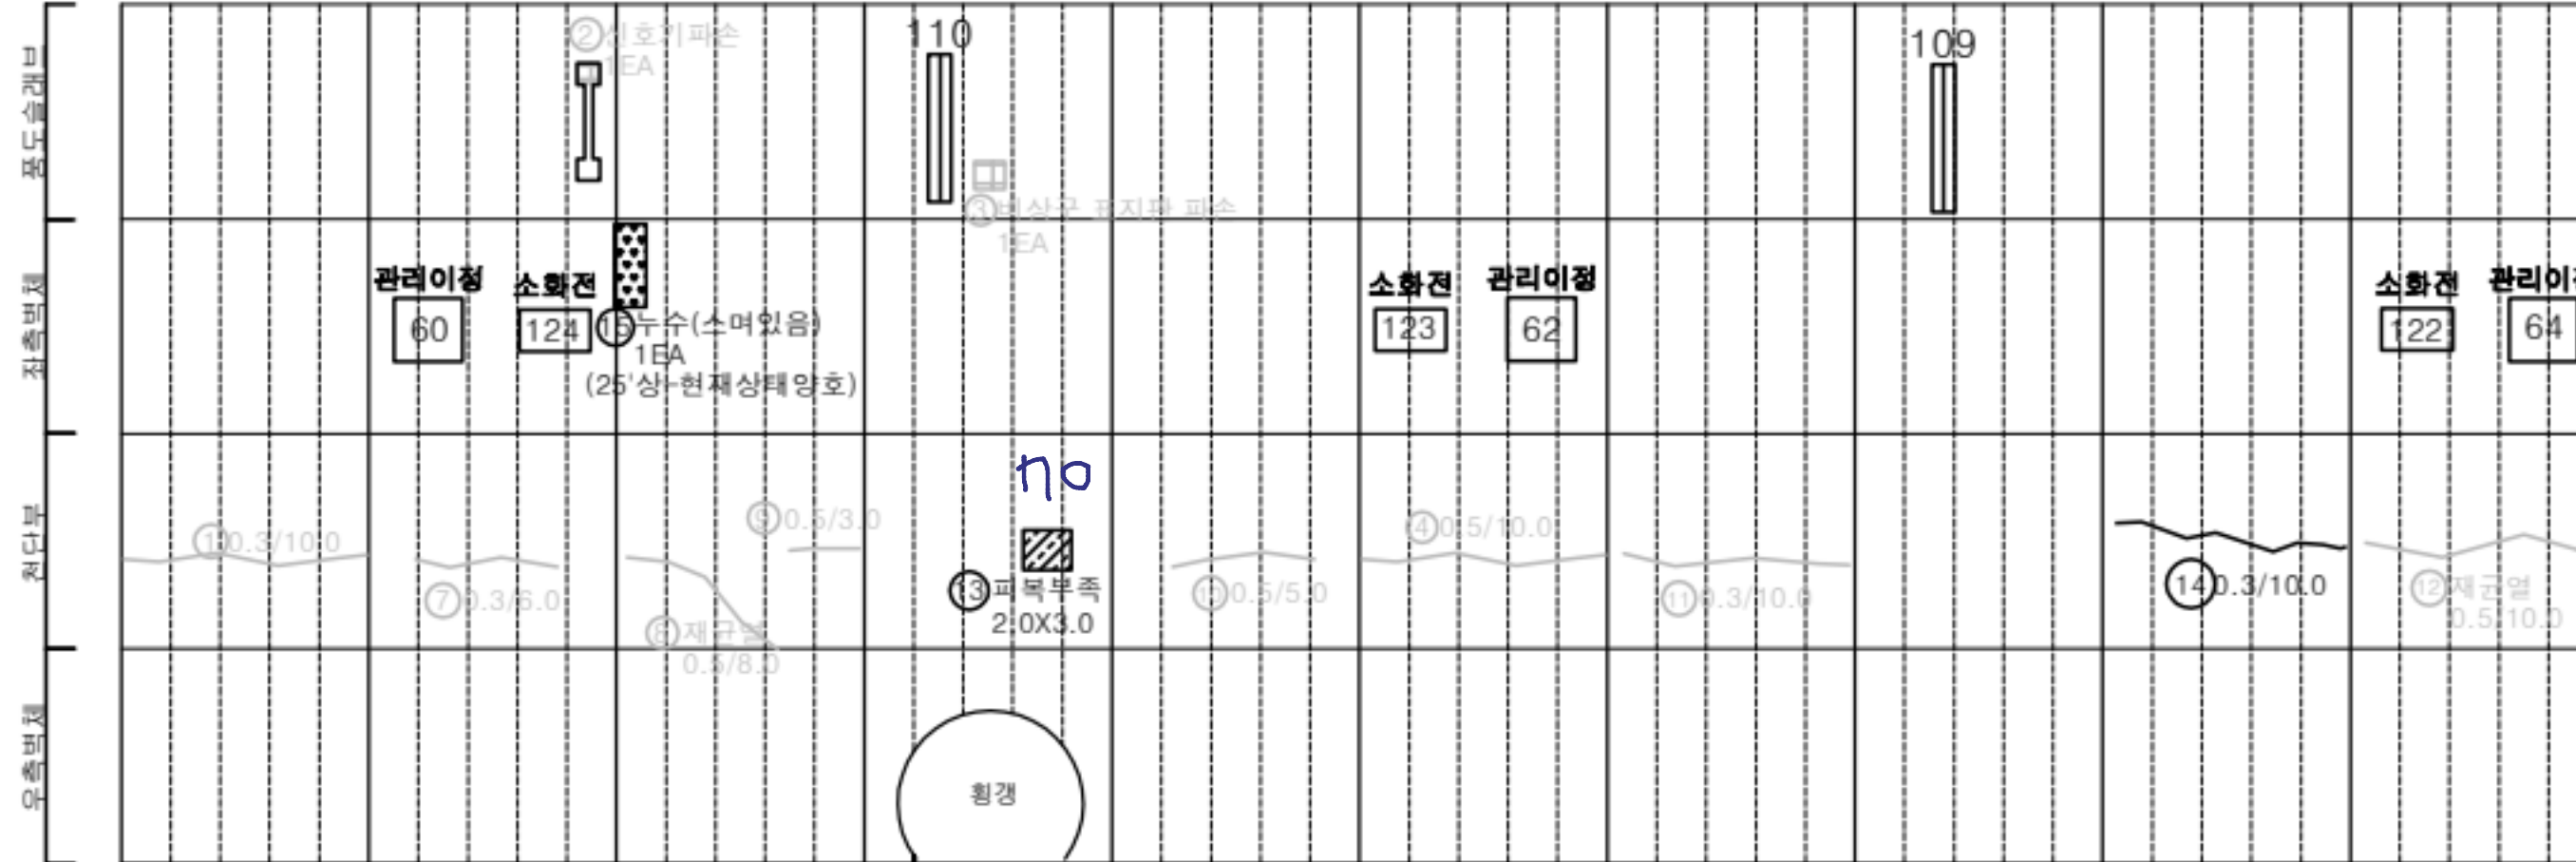
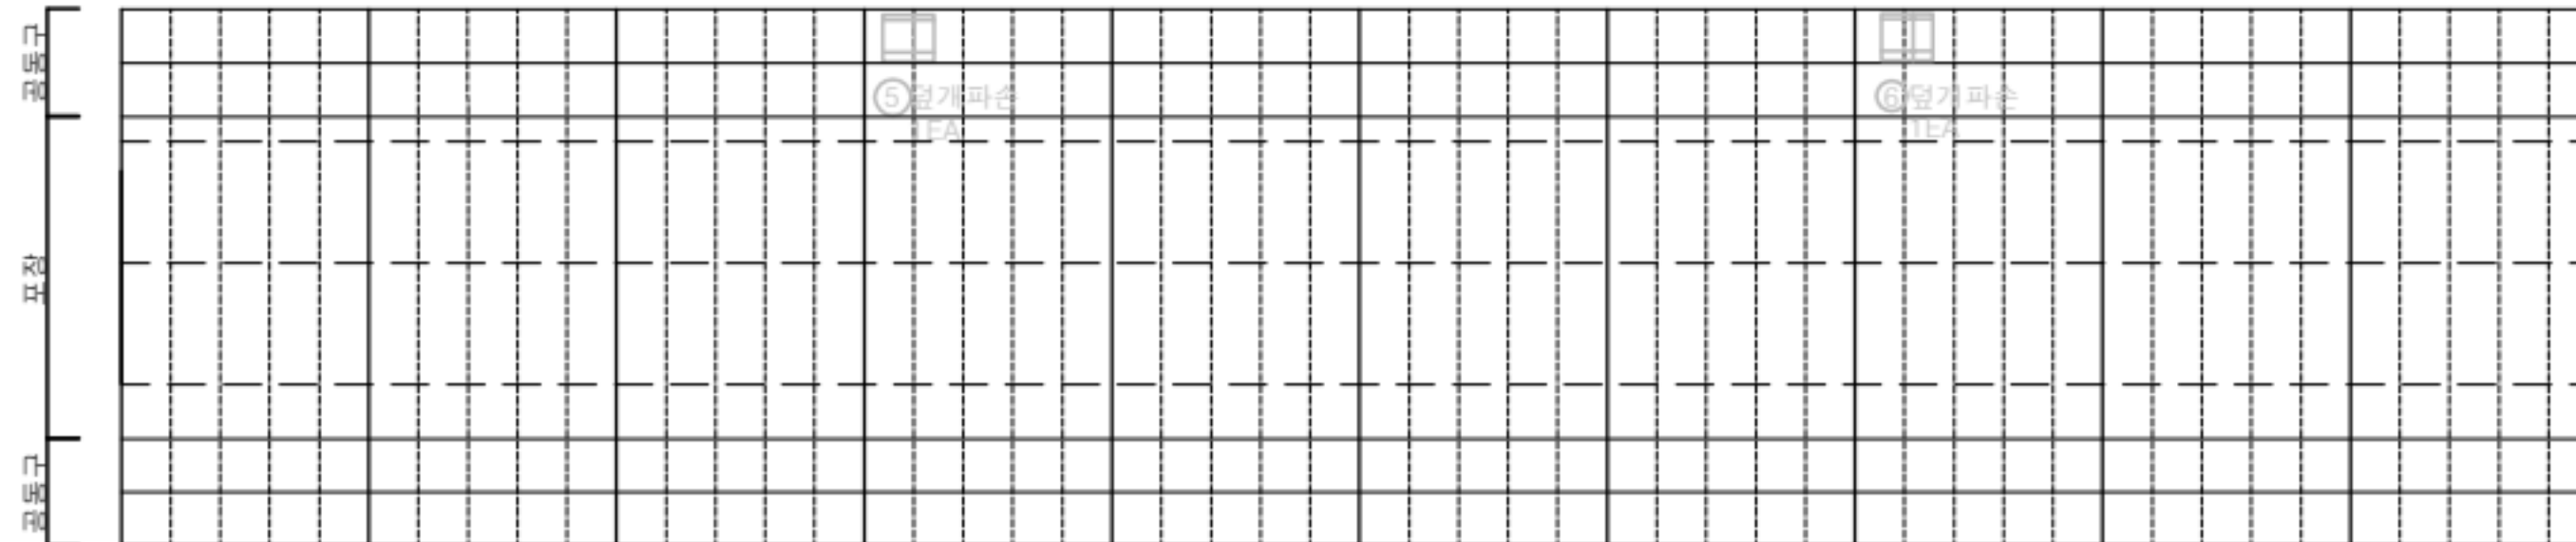
(181SPAN) | (182SPAN) | (183SPAN) | (184SPAN) | (185SPAN) | (186SPAN) | (187SPAN) | (188SPAN) | (189SPAN) | (190SPAN)

| 번호 | 발생<br>년도 | 부재 | 위치 | 손상내용 | 손상현황 | | | | | | 비고 |
|---|---|---|---|---|---|---|---|---|---|---|---|
| 1 | 22상 | 천단부 | S 181 | 균열(폭0.3mm이상) | 0.3 | 10.0 | - | m | 1 | 10.00 | 23'상 보수 |
| 4 | 22상 | 천단부 | S 186 | 균열(폭0.3mm이상) | 0.5 | 10.0 | - | m | 1 | 10.00 | 23'상 보수 |
| 7 | 23상 | 천단부 | S 182 | 균열(폭0.3mm이상) | 0.3 | 6.0 | - | m | 1 | 6.00 | 25'상 보수 |
| 8 | 23상 | 천단부 | S 183 | 재균열(폭0.3mm이상) | 0.5 | 8.0 | - | m | 1 | 8.00 | 25'상 보수 |
| 9 | 23상 | 천단부 | S 183 | 균열(폭0.3mm이상) | 0.5 | 3.0 | - | m | 1 | 3.00 | 25'상 보수 |
| 10 | 23상 | 천단부 | S 185 | 균열(폭0.3mm이상) | 0.5 | 5.0 | - | m | 1 | 5.00 | 25'상 보수 |
| 11 | 23상 | 천단부 | S 187 | 균열(폭0.3mm이상) | 0.3 | 10.0 | - | m | 1 | 10.00 | 25'상 보수 |
| 12 | 23상 | 천단부 | S 190 | 재균열(폭0.3mm이상) | 0.5 | 10.0 | - | m | 1 | 10.00 | 25'상 보수 |
| 14 | 24상 | 천단부 | S 189 | 균열(폭0.3mm이상) | 0.3 | 10.0 | - | m | 1 | 10.00 | |
| 15 | 24하 | 측벽부 | S 183 | 누수(스머있음) | - | - | - | EA | 1 | 1.00 | |

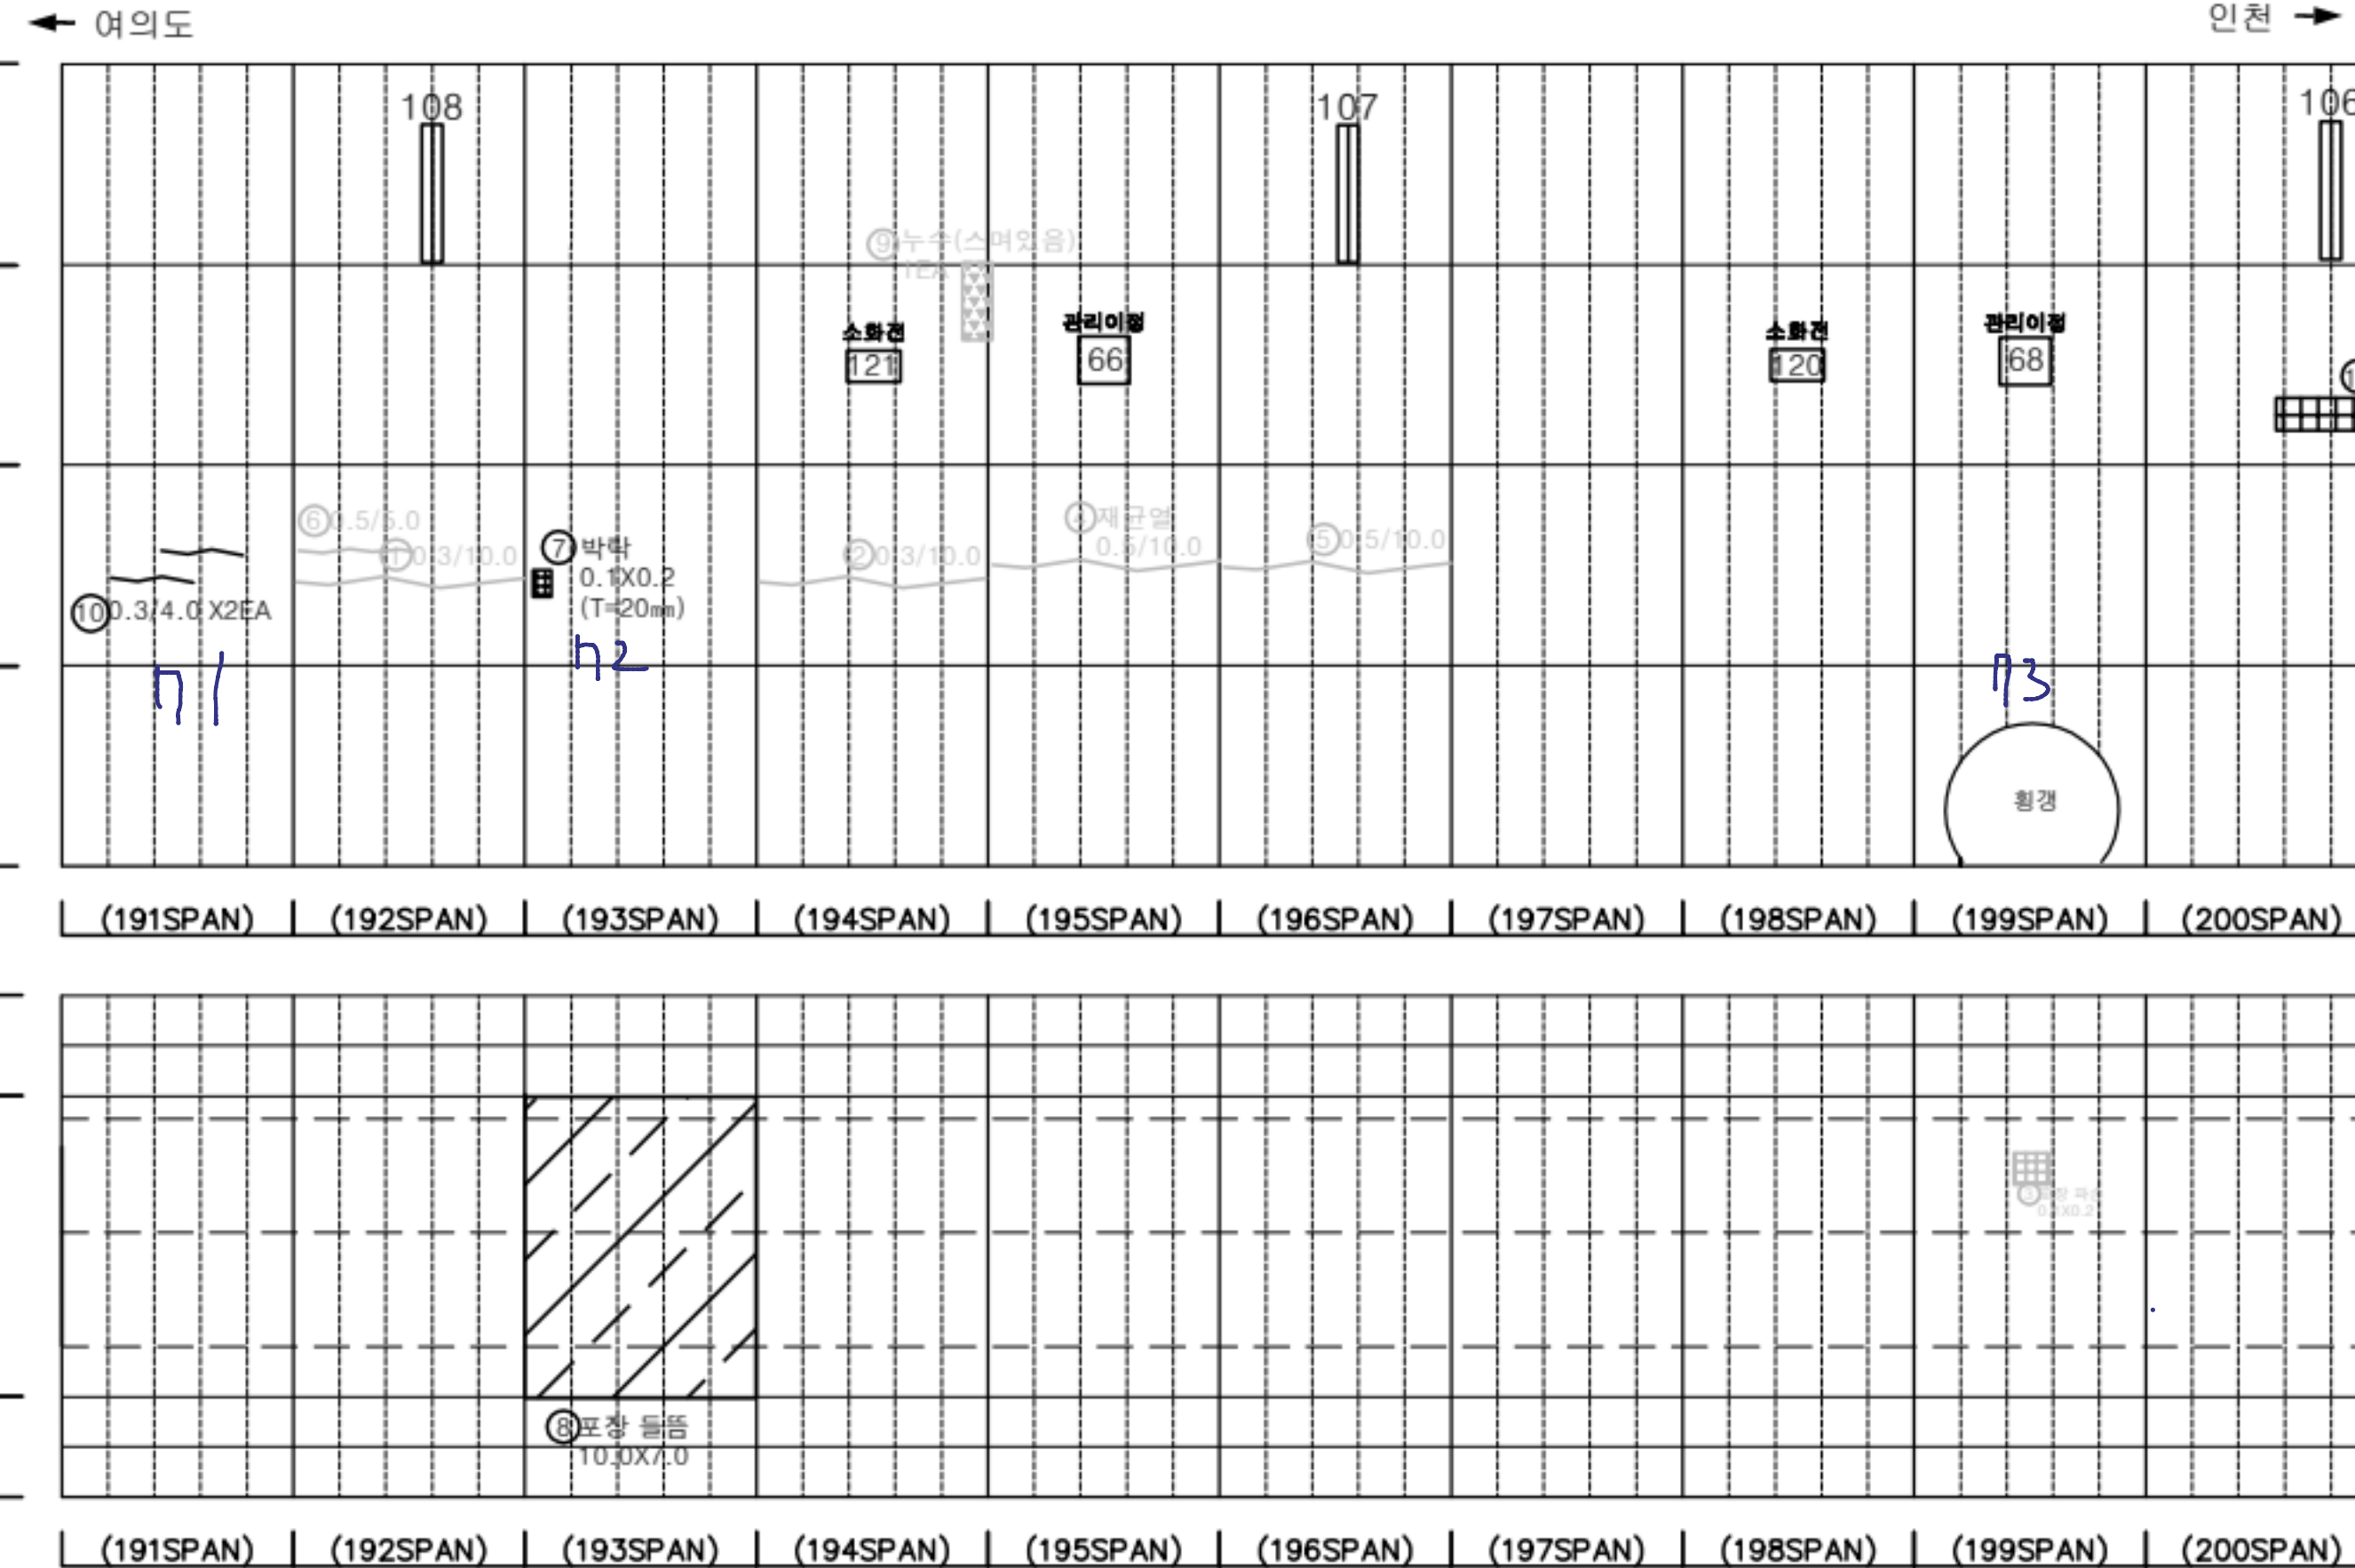
| 번호 | 발생<br>년도 | 부재 | 위치 | 손상내용 | 손상현황 | | | | | | 비고 |
|---|---|---|---|---|---|---|---|---|---|---|---|
| 1 | 22상 | 천단부 | S 192 | 균열 (폭0.3mm이상) | 0.3 | 10.0 | - | m | 1 | 10.00 | 23'상 보수 |
| 2 | 22상 | 천단부 | S 194 | 균열 (폭0.3mm이상) | 0.3 | 10.0 | - | m | 1 | 10.00 | 23'상 보수 |
| 4 | 23상 | 천단부 | S 195 | 채균열 (폭0.3mm이상) | 0.5 | 10.0 | - | m | 1 | 10.00 | 25'상 보수 |
| 5 | 23상 | 천단부 | S 196 | 균열 (폭0.3mm이상) | 0.5 | 10.0 | - | m | 1 | 10.00 | 25'상 보수 |
| 6 | 23하 | 천단부 | S 192 | 균열 (폭0.3mm이상) | 0.5 | 5.0 | - | m | 1 | 5.00 | 25'상 보수 |
| 9 | 25상 | 측벽부 | S 194 | 누수 (스며있음) | - | - | - | EA | 1 | 1.00 | 25'상 보수 |
| 10 | 25상 | 천단부 | S 191 | 균열 (폭0.3mm이상) | 0.3 | 4.0 | - | m | 2 | 8.00 | |

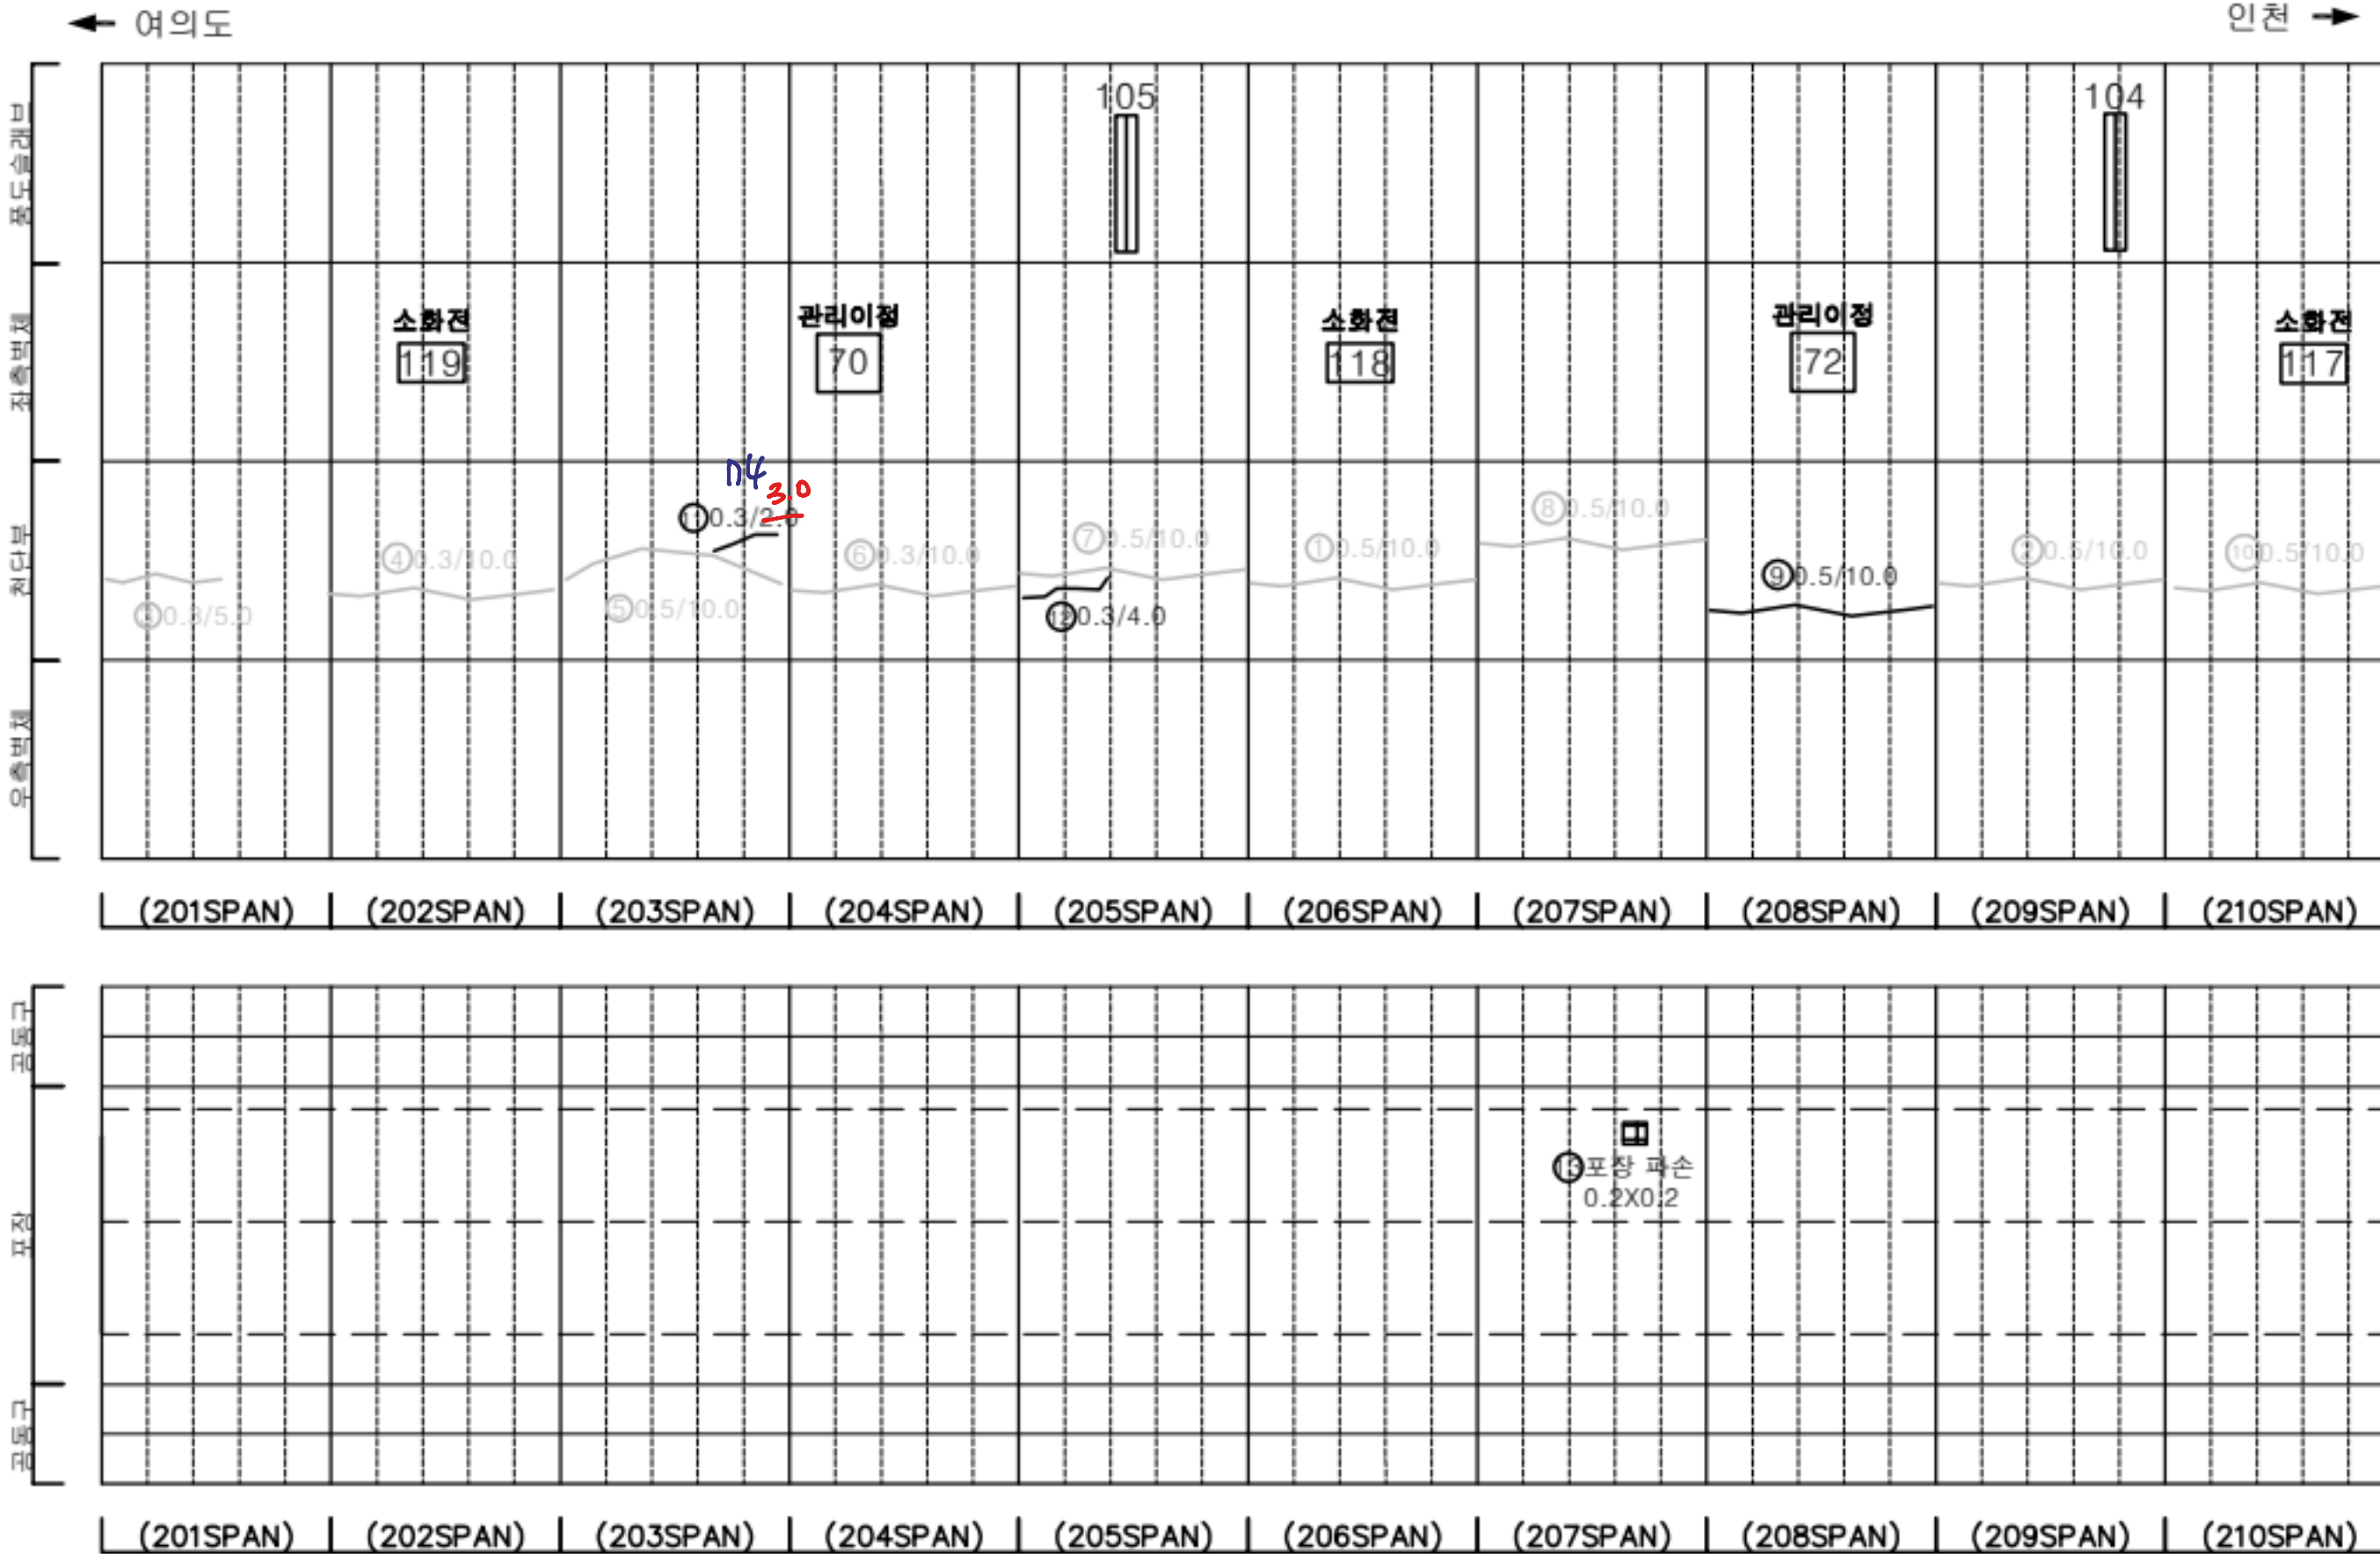
| 번호 | 발생<br>년도 | 부재 | 위치 | 손상내용 | 손상현황 | | | | | | 비고 |
|---|---|---|---|---|---|---|---|---|---|---|---|
| 1 | 22상 | 천단부 | S 206 | 균열(폭0.3mm이상) | 0.5 | 10.0 | - | m | 1 | 10.00 | 25'상 보수 |
| 2 | 22상 | 천단부 | S 209 | 균열(폭0.3mm이상) | 0.5 | 10.0 | - | m | 1 | 10.00 | 25'상 보수 |
| 3 | 23상 | 천단부 | S 201 | 균열(폭0.3mm이상) | 0.3 | 5.0 | - | m | 1 | 5.00 | 25'상 보수 |
| 4 | 23상 | 천단부 | S 202 | 균열(폭0.3mm이상) | 0.3 | 10.0 | - | m | 1 | 10.00 | 25'상 보수 |
| 5 | 23상 | 천단부 | S 203 | 균열(폭0.3mm이상) | 0.5 | 10.0 | - | m | 1 | 10.00 | 25'상 보수 |
| 6 | 23상 | 천단부 | S 204 | 균열(폭0.3mm이상) | 0.3 | 10.0 | - | m | 1 | 10.00 | 25'상 보수 |
| 7 | 23상 | 천단부 | S 205 | 균열(폭0.3mm이상) | 0.5 | 10.0 | - | m | 1 | 10.00 | 25'상 보수 |
| 8 | 23상 | 천단부 | S 207 | 균열(폭0.3mm이상) | 0.5 | 10.0 | - | m | 1 | 10.00 | 25'상 보수 |
| 9 | 23상 | 천단부 | S 208 | 균열(폭0.3mm이상) | 0.5 | 10.0 | - | m | 1 | 10.00 | |
| 10 | 23상 | 천단부 | S 210 | 균열(폭0.3mm이상) | 0.5 | 10.0 | - | m | 1 | 10.00 | 25'상 보수 |
| 11 | 25상 | 천단부 | S 203 | 균열(폭0.3mm이상) | 0.3 | 2.0 | - | m | 1 | 2.00 | |
| 12 | 25상 | 천단부 | S 205 | 균열(폭0.3mm이상) | 0.3 | 4.0 | - | m | 1 | 4.00 | |

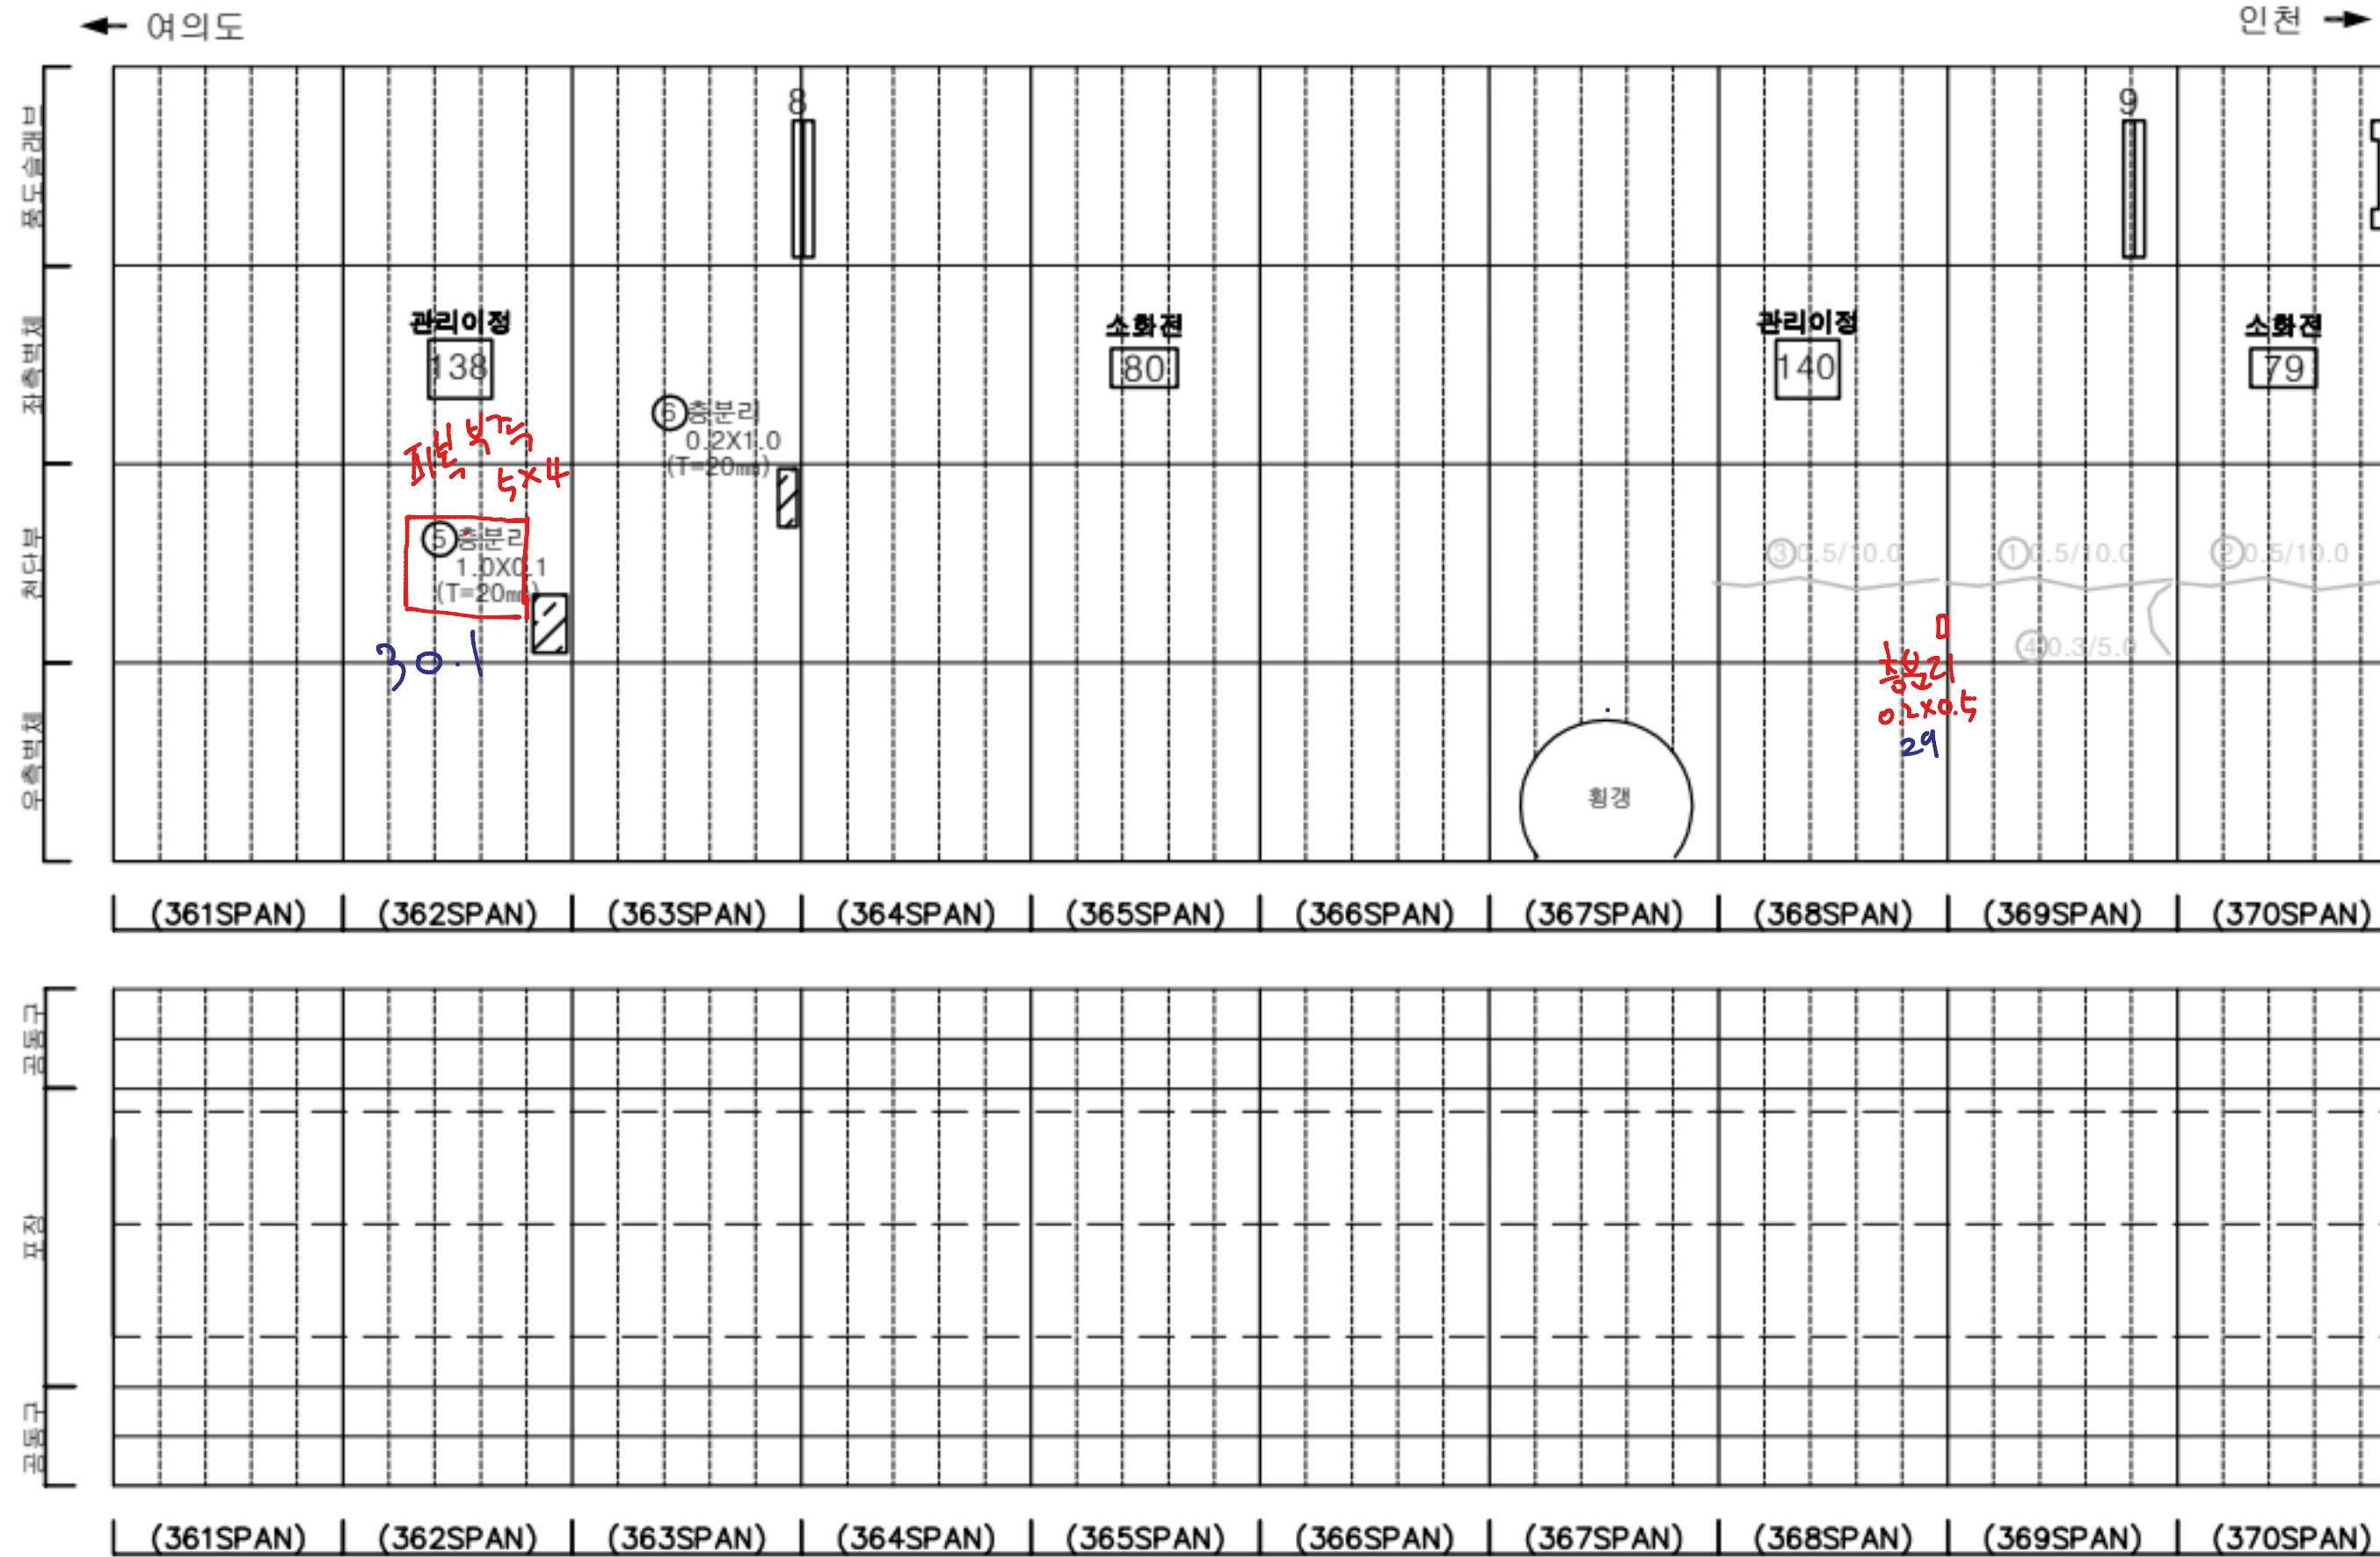
ID : 신월여의지하도로-여의도방향 (NATM 361~370구간)

| 번호 | 발생년도 | 부재 | 위치 | 손상내용 | 손상현황 | | | | | | 비고 |
|---|---|---|---|---|---|---|---|---|---|---|---|
| 1 | 22상 | 천단부 | S 369 | 균열(폭0.3mm이상) | 0.5 | 10.0 | - | m | 1 | 10.00 | 25'상 보수 |
| 2 | 22상 | 천단부 | S 370 | 균열(폭0.3mm이상) | 0.5 | 10.0 | - | m | 1 | 10.00 | 25'상 보수 |
| 3 | 23상 | 천단부 | S 368 | 균열(폭0.3mm이상) | 0.5 | 10.0 | - | m | 1 | 10.00 | 25'상 보수 |
| 4 | 23상 | 천단부 | S 369 | 균열(폭0.3mm이상) | 0.3 | 5.0 | - | m | 1 | 5.00 | 25'상 보수 |

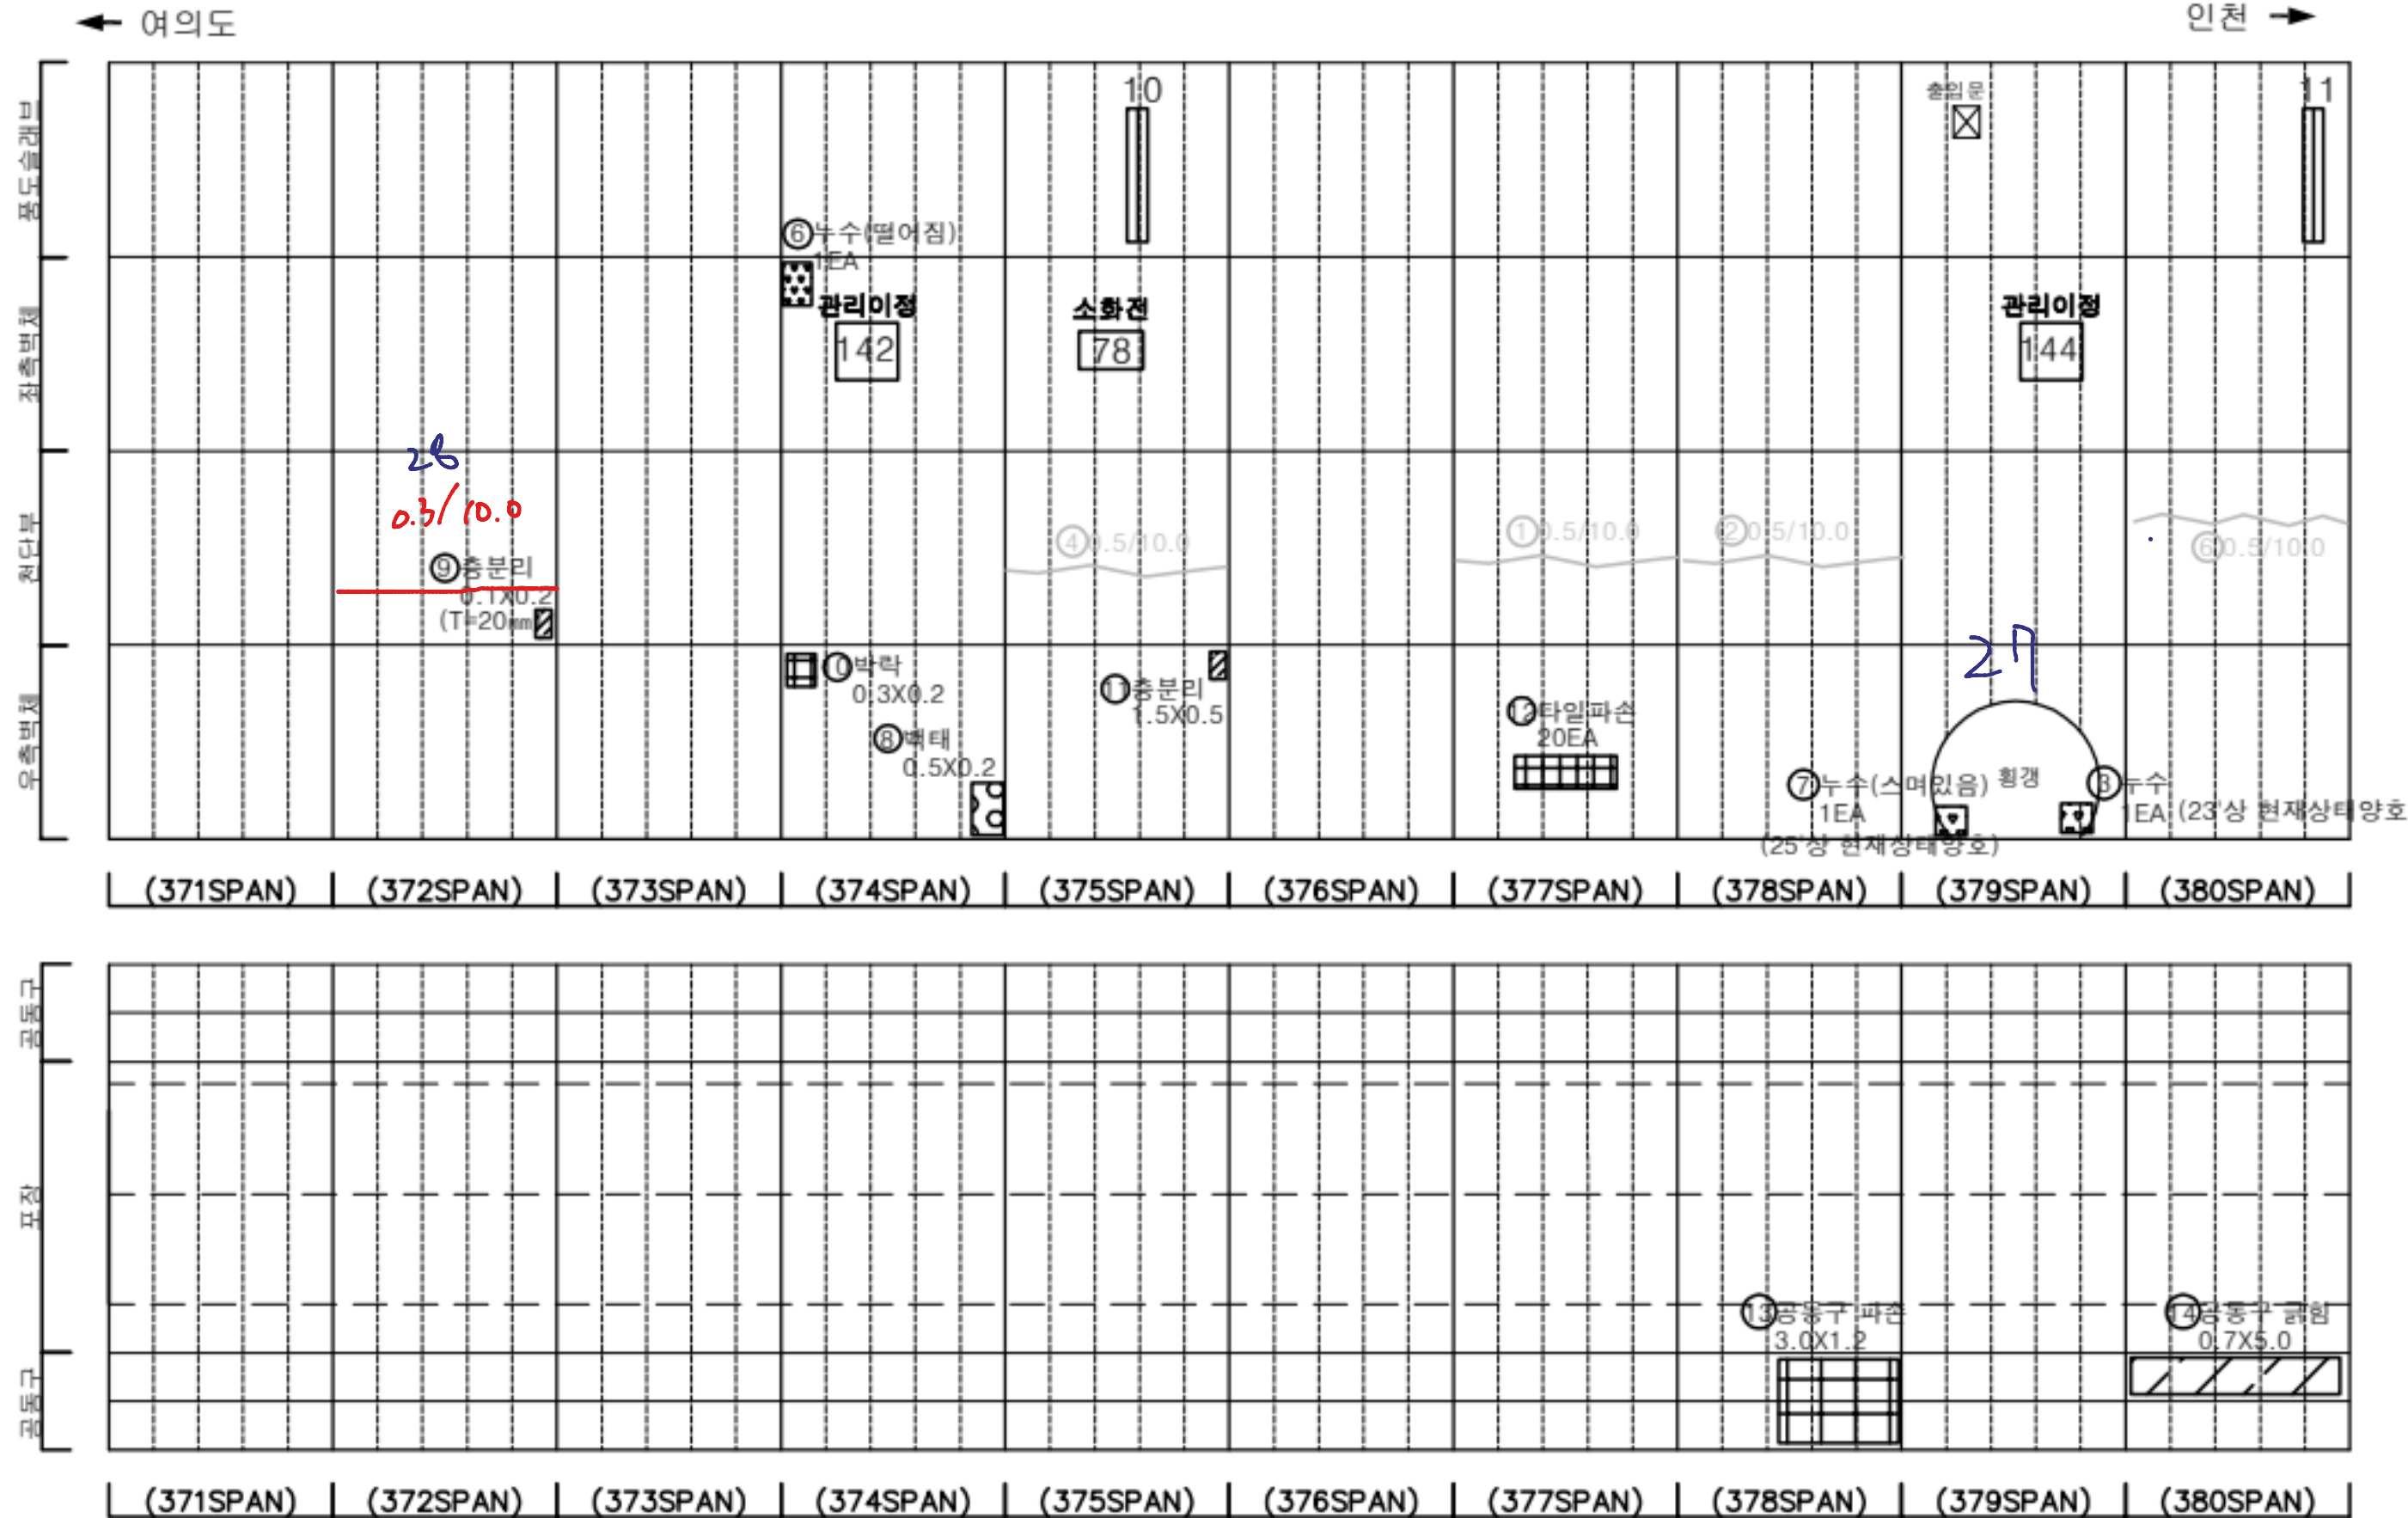
| 번호 | 발생년도 | 부재 | 위치 | 손상내용 | 손상현황 | | | | | | 비고 |
|---|---|---|---|---|---|---|---|---|---|---|---|
| 1 | 22상 | 천단부 | S 377 | 균열(폭0.3mm이상) | 0.5 | 10.0 | - | m | 1 | 10.00 | 25'상 보수 |
| 2 | 22상 | 천단부 | S 378 | 균열(폭0.3mm이상) | 0.5 | 10.0 | - | m | 1 | 10.00 | 25'상 보수 |
| 3 | 22상 | 피난연락경 | S 379 | 누수 | - | - | - | EA | 1 | 1.00 | |
| 4 | 23상 | 천단부 | S 375 | 균열(폭0.3mm이상) | 0.5 | 10.0 | - | m | 1 | 10.00 | 25'상 보수 |
| 5 | 23하 | 측벽부 | S 374 | 누수(떨어짐) | - | - | - | EA | 1 | 1.00 | |
| 6 | 24상 | 천단부 | S 380 | 균열(폭0.3mm이상) | 0.5 | 10.0 | - | m | 1 | 10.00 | 25'상 보수 |
| 7 | 24상 | 피난연락경 | S 379 | 누수(스며있음) | - | - | - | EA | 1 | 1.00 | |
