신월여의지하도로 안전점검(정기,정밀)용역  
(정밀안전점검)

외관조사망도

신월여의지하도로(여의도방향)

171~203

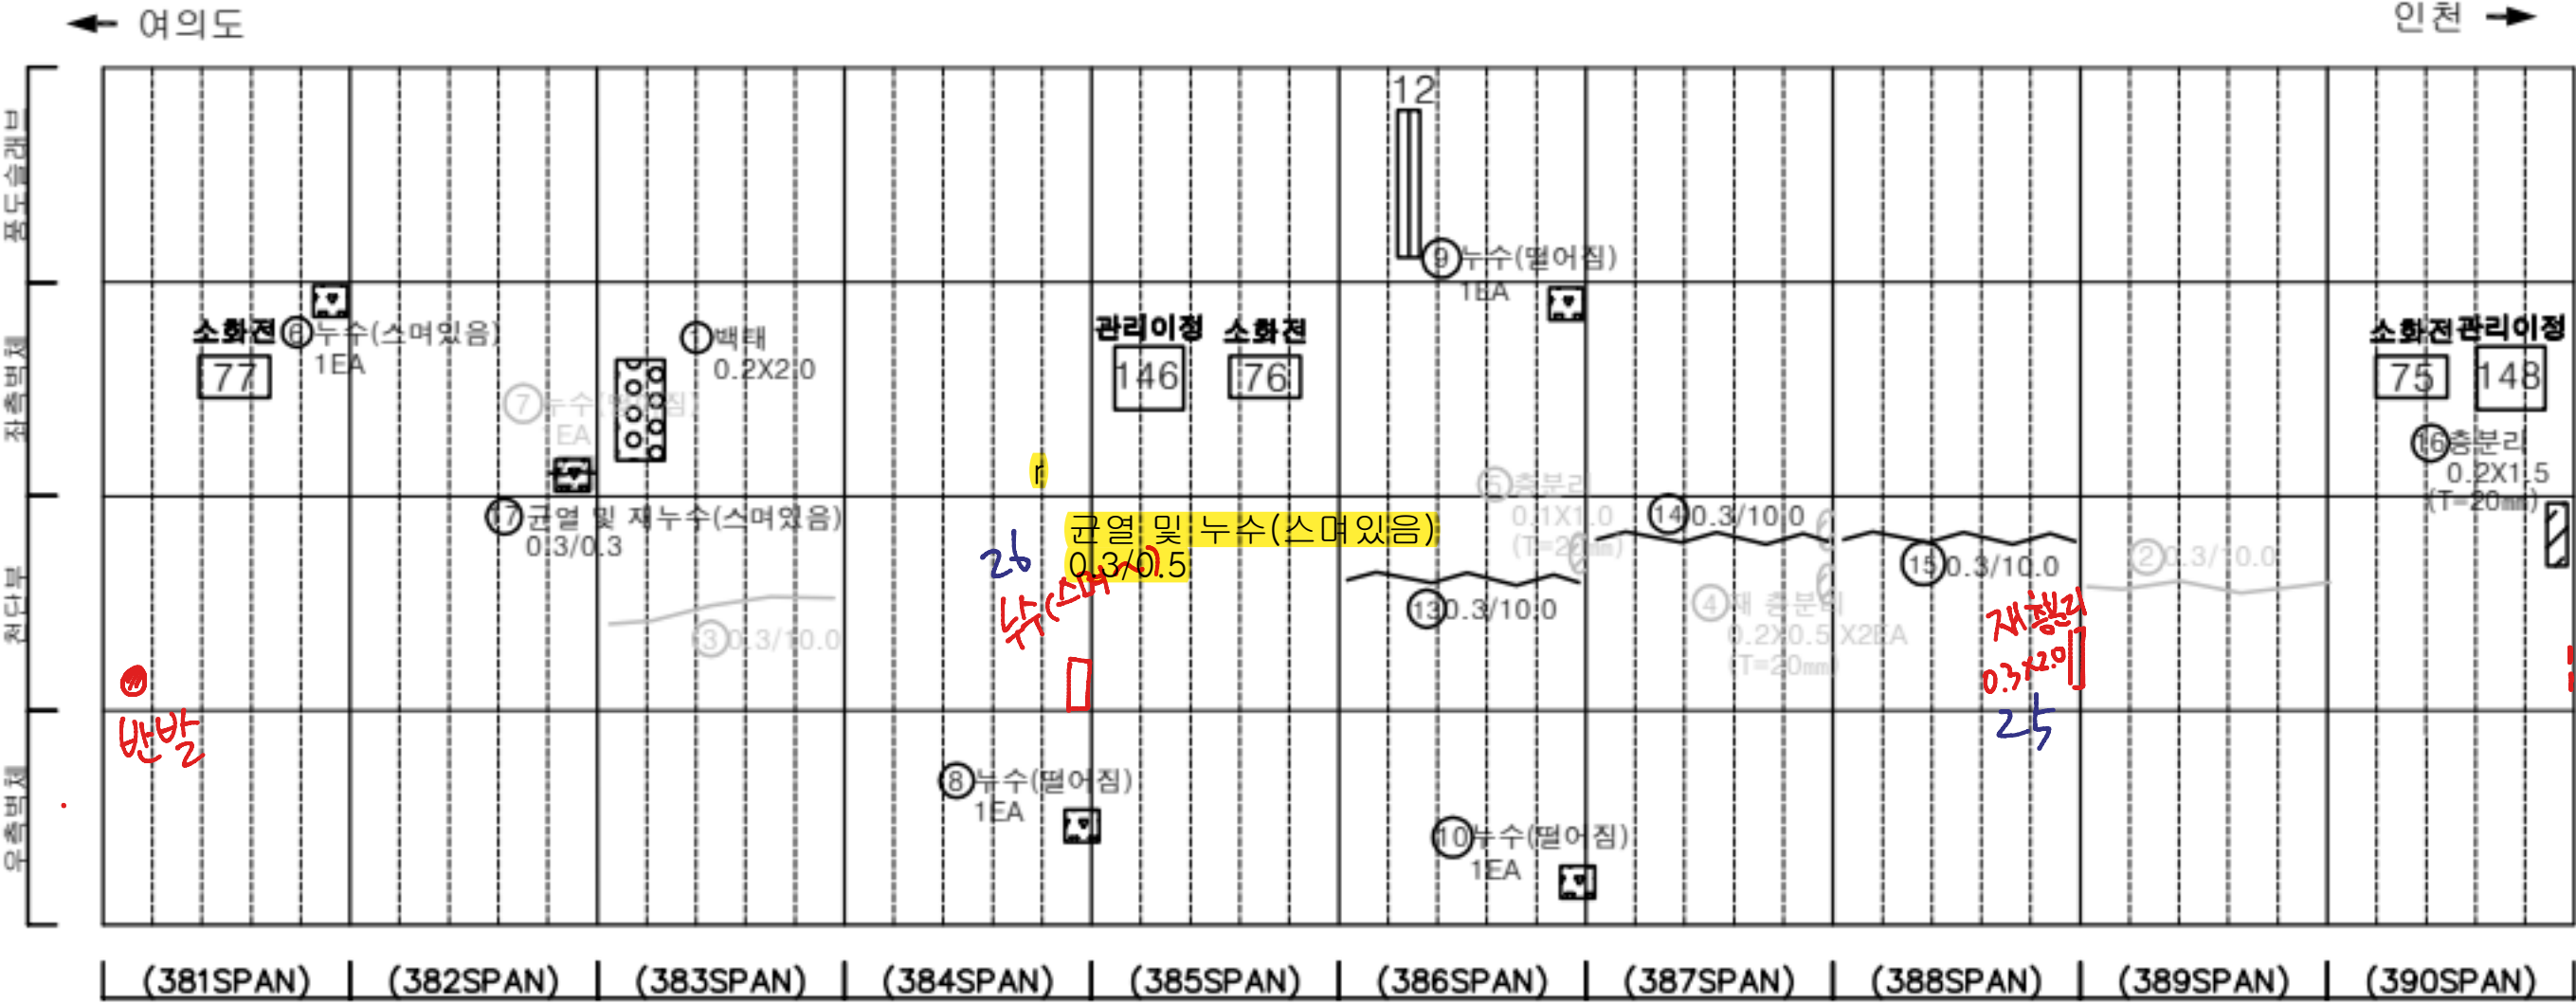
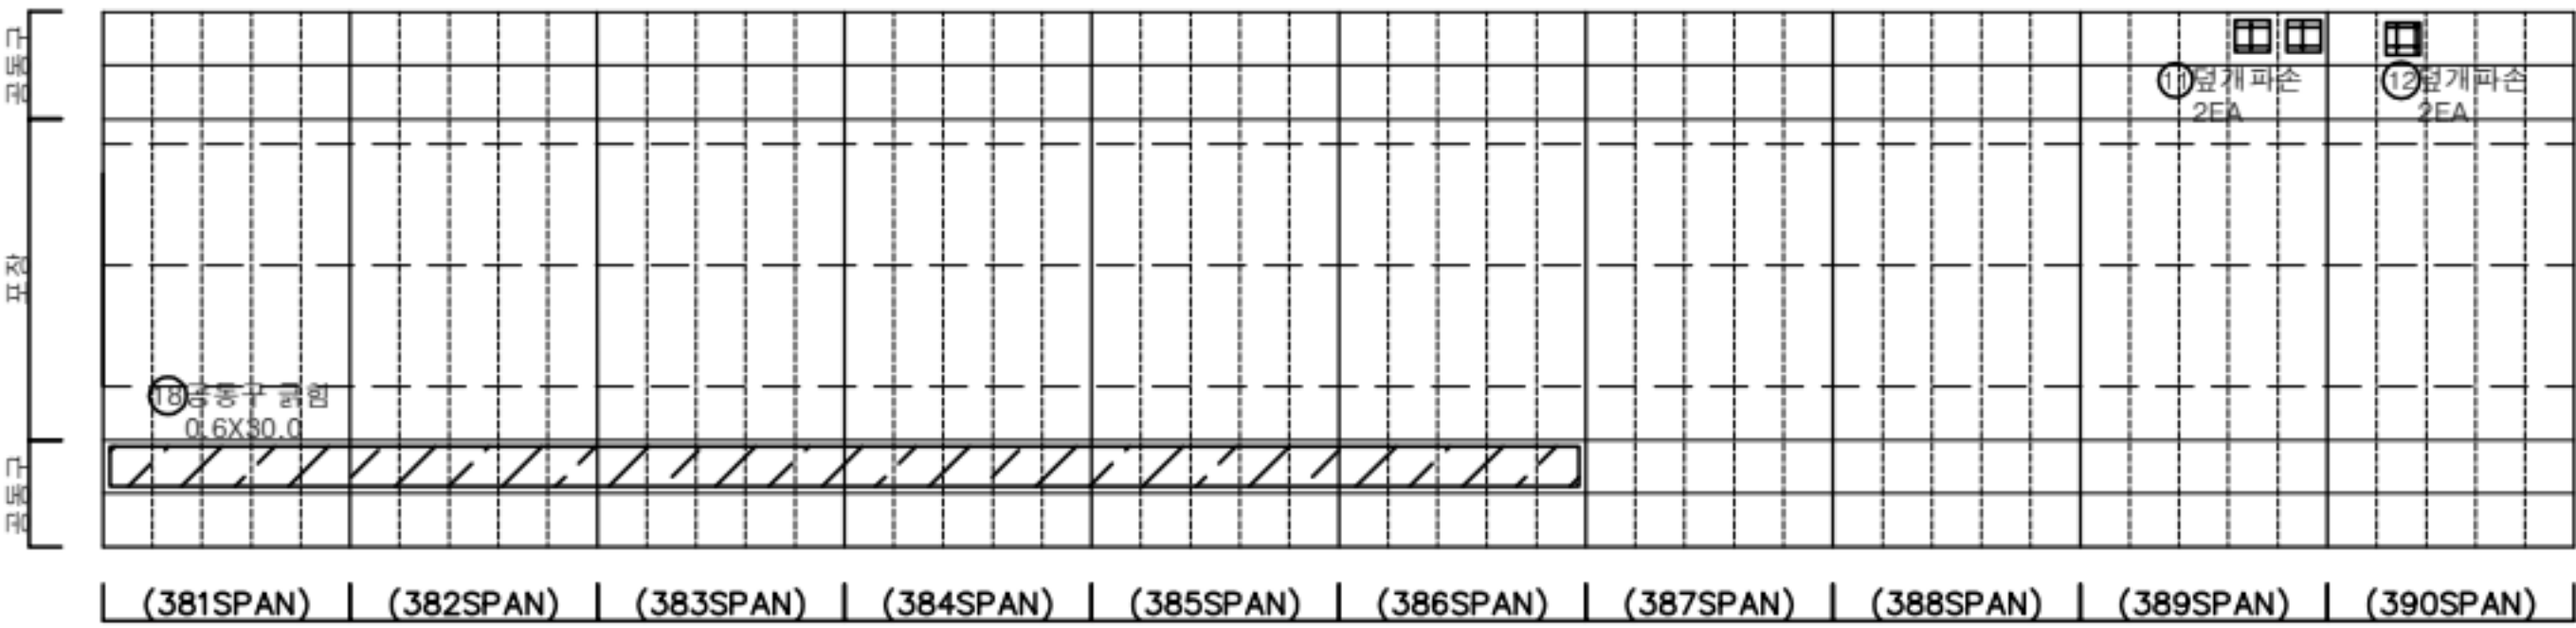
| 번호 | 발생년도 | 부재 | 위치 | 손상내용 | 손상현황 | | | | | | 비고 |
|---|---|---|---|---|---|---|---|---|---|---|---|
| 2 | 22하 | 천단부 | S 389 | 균열(폭0.3mm이상) | 0.3 | 10.0 | - | m | 1 | 10.00 | 25'상 보수 |
| 3 | 23상 | 천단부 | S 383 | 균열(폭0.3mm이상) | 0.3 | 10.0 | - | m | 1 | 10.00 | 25'상 보수 |
| 6 | 24하 | 측벽부 | S 381 | 누수(스며있음) | - | - | - | EA | 1 | 1.00 | |
| 7 | 24하 | 측벽부 | S 382 | 누수(떨어짐) | - | - | - | EA | 1 | 1.00 | 25'상 보수 |
| 8 | 24하 | 측벽부 | S 384 | 누수(떨어짐) | - | - | - | EA | 1 | 1.00 | |
| 9 | 24하 | 측벽부 | S 386 | 누수(떨어짐) | - | - | - | EA | 1 | 1.00 | |
| 10 | 24하 | 측벽부 | S 386 | 누수(떨어짐) | - | - | - | EA | 1 | 1.00 | |
| 13 | 24하 | 천단부 | S 386 | 균열(폭0.3mm이상) | 0.3 | 10.0 | - | m | 1 | 10.00 | |
| 14 | 24하 | 천단부 | S 387 | 균열(폭0.3mm이상) | 0.3 | 10.0 | - | m | 1 | 10.00 | |
| 15 | 24하 | 천단부 | S 388 | 균열(폭0.3mm이상) | 0.3 | 10.0 | - | m | 1 | 10.00 | |
| 17 | 25하 | 측벽부 | S 382 | 균열 및 재누수(스며있음) | 0.3 | 0.3 | - | m | 1 | 0.30 | |
| 18 | 25하 | 공동구 | S 381-386 | 공동구 균열 | - | 0.6 | 30.0 | m | 1 | 18.00 | |

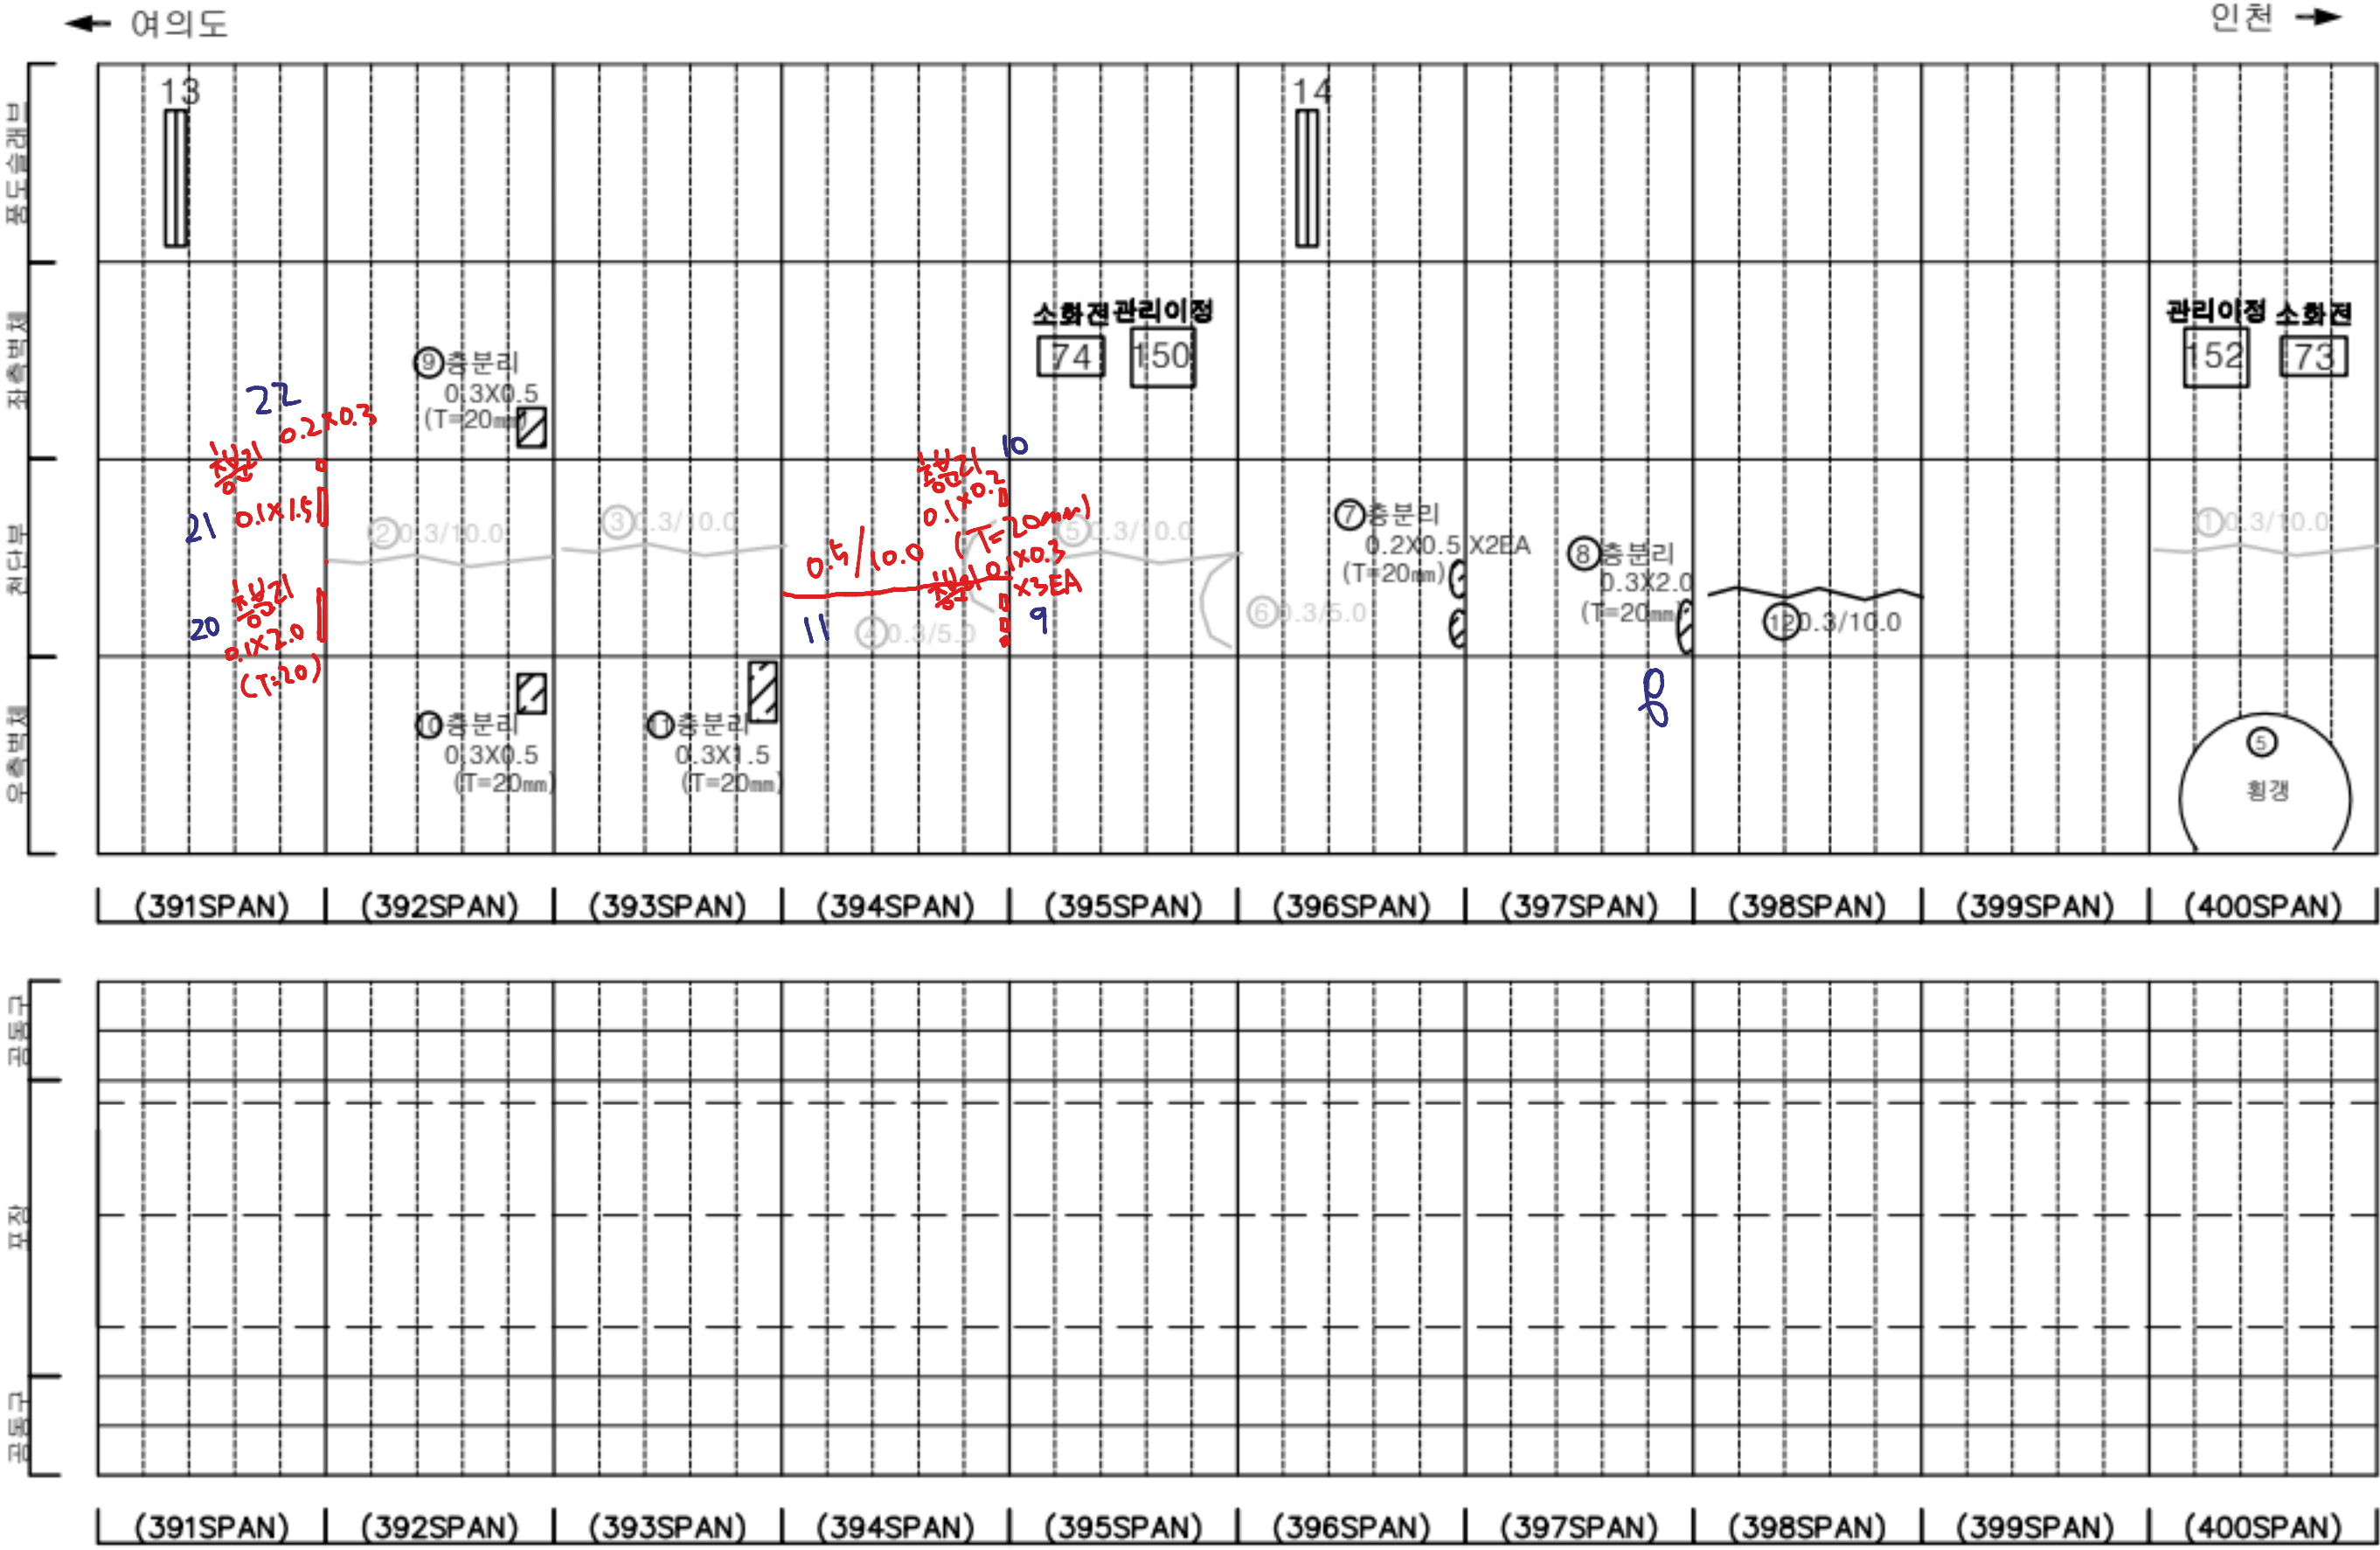
| 번호 | 발생년도 | 부재 | 위치 | 손상내용 | 손상현황 | | | | | | 비고 |
|---|---|---|---|---|---|---|---|---|---|---|---|
| 1 | 22하 | 천단부 | S 400 | 균열(폭0.3mm이상) | 0.3 | 10.0 | - | m | 1 | 10.00 | 25'상 보수 |
| 2 | 23상 | 천단부 | S 392 | 균열(폭0.3mm이상) | 0.3 | 10.0 | - | m | 1 | 10.00 | 25'상 보수 |
| 3 | 23상 | 천단부 | S 393 | 균열(폭0.3mm이상) | 0.3 | 10.0 | - | m | 1 | 10.00 | 25'상 보수 |
| 4 | 23상 | 천단부 | S 394 | 균열(폭0.3mm이상) | 0.3 | 5.0 | - | m | 1 | 5.00 | 25'상 보수 |
| 5 | 23상 | 천단부 | S 395 | 균열(폭0.3mm이상) | 0.3 | 10.0 | - | m | 1 | 10.00 | 25'상 보수 |
| 6 | 23상 | 천단부 | S 395 | 균열(폭0.3mm이상) | 0.3 | 5.0 | - | m | 1 | 5.00 | 25'상 보수 |
| 12 | 24하 | 천단부 | S 398 | 균열(폭0.3mm이상) | 0.3 | 10.0 | - | m | 1 | 10.00 | |

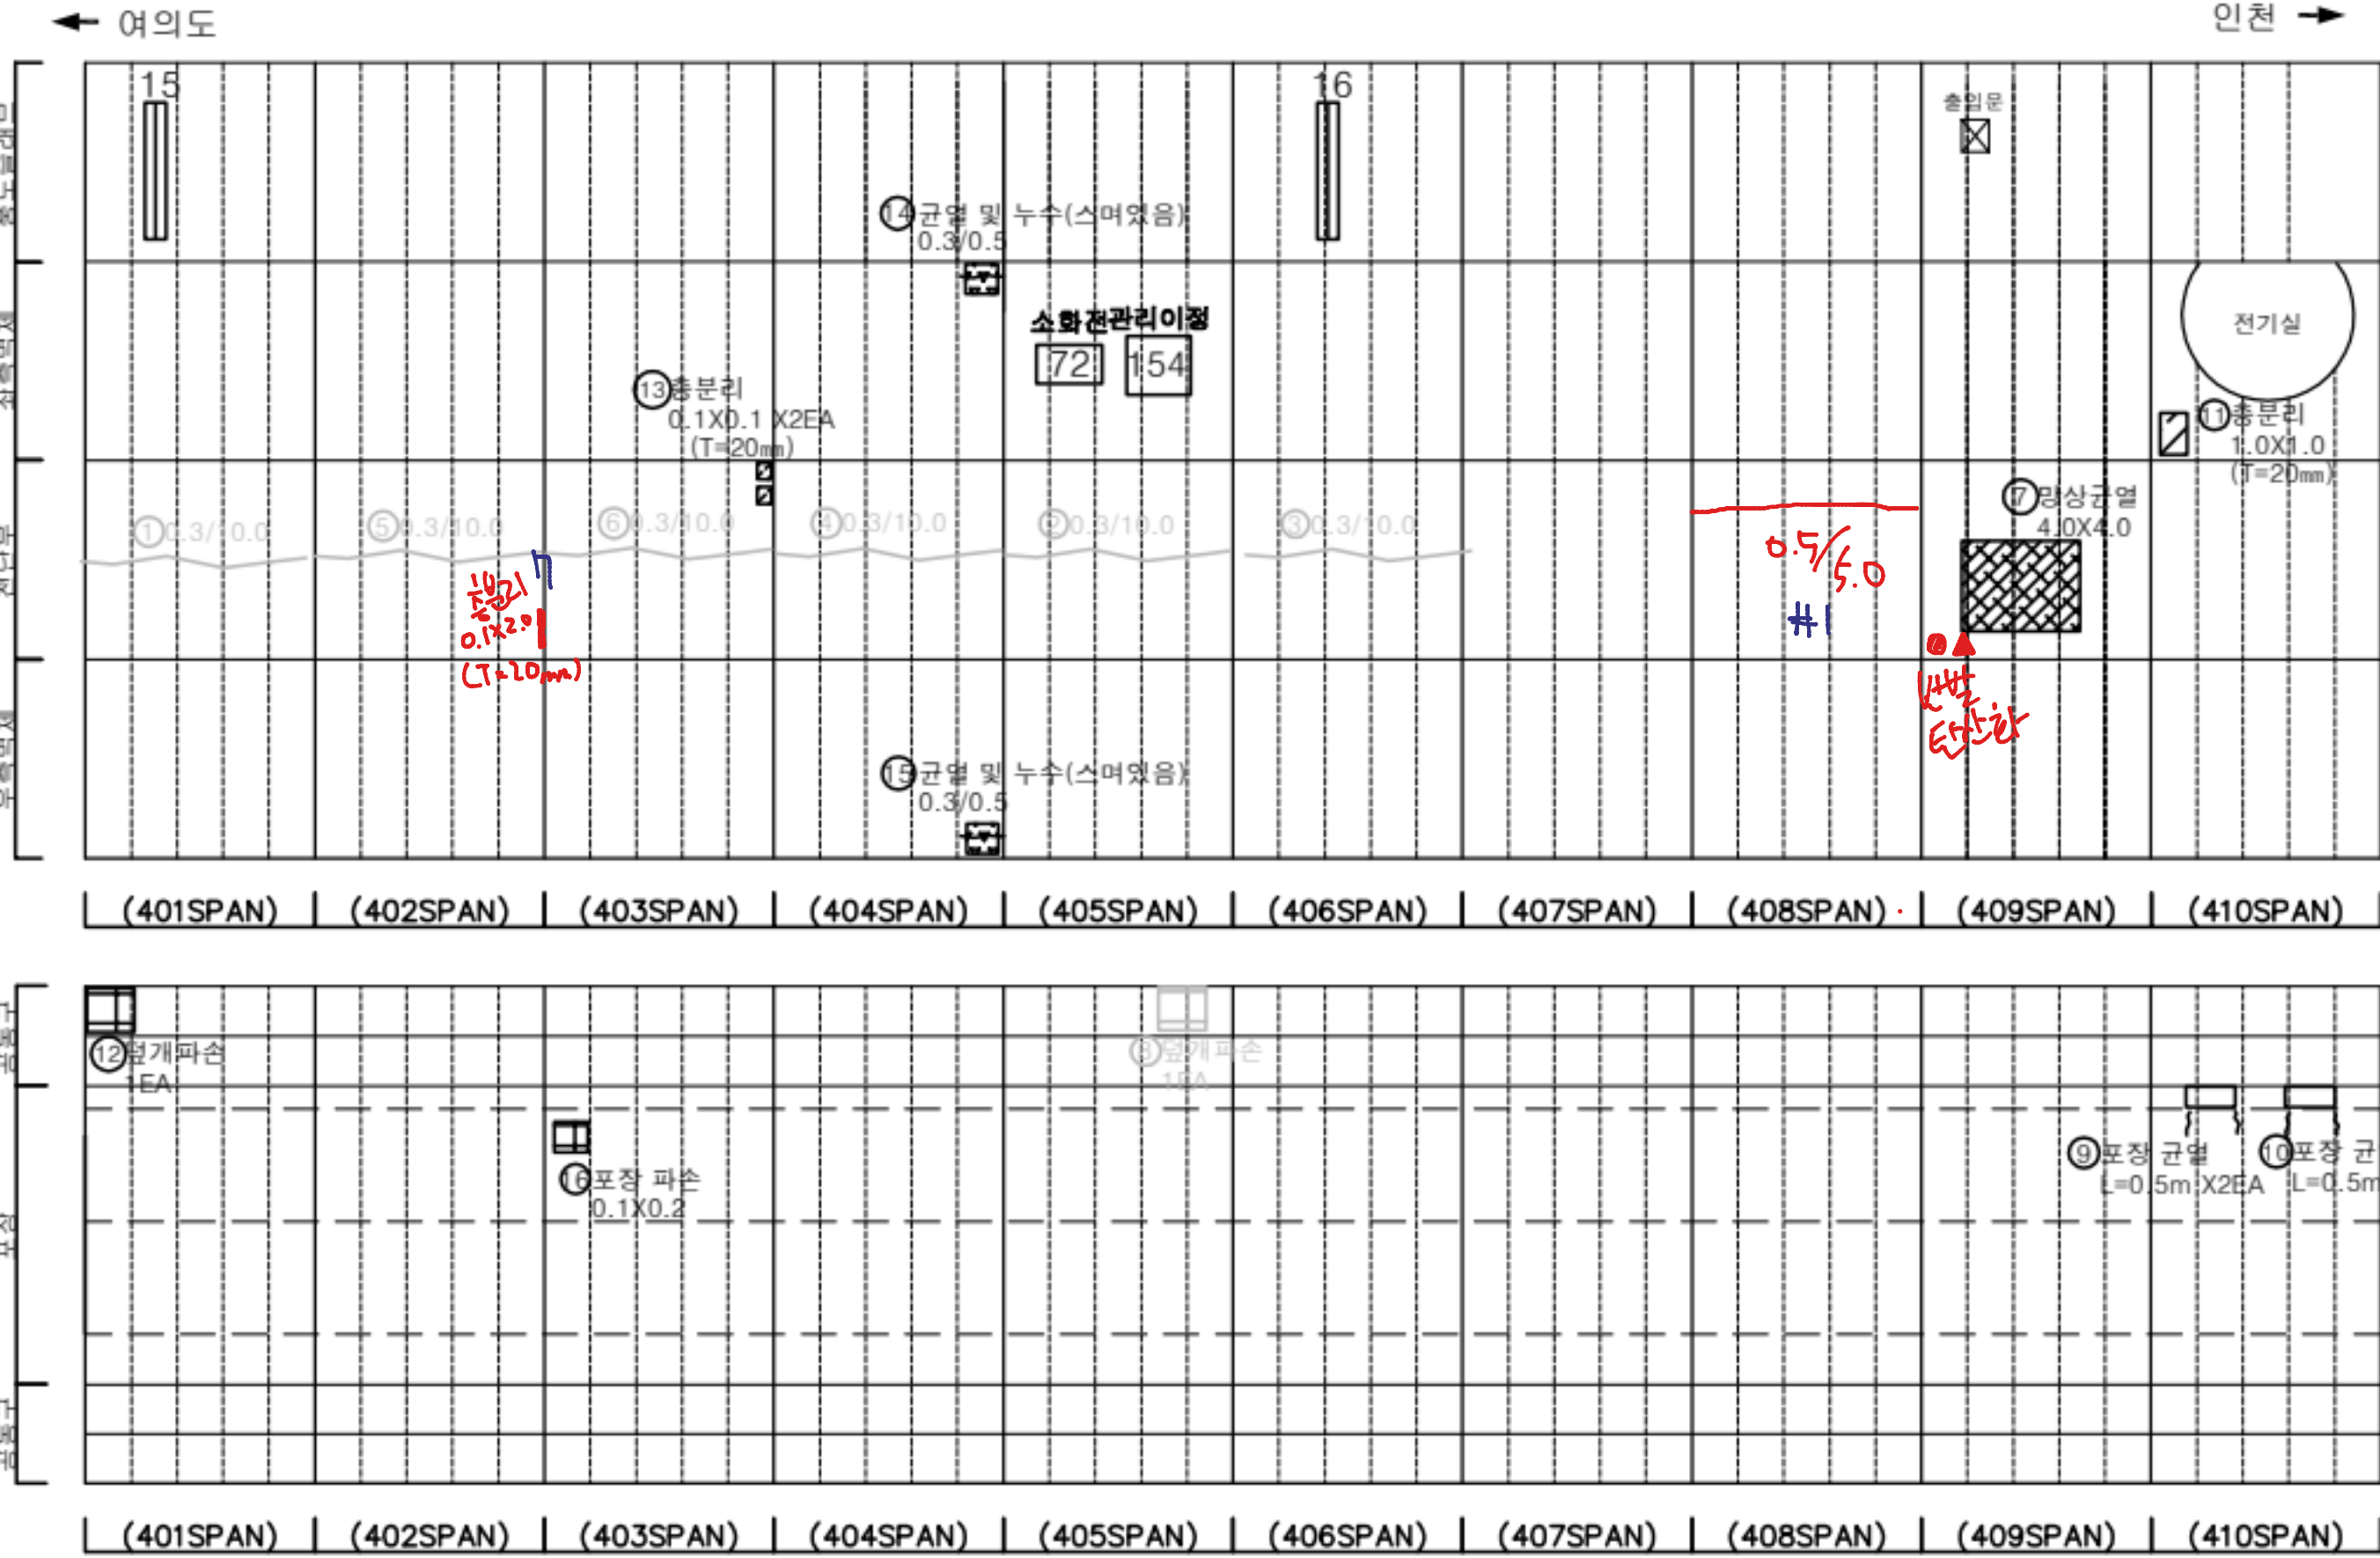
| 번호 | 발생년도 | 부재 | 위치 | 손상내용 | 손상현황 | | | | | | 비고 |
|---|---|---|---|---|---|---|---|---|---|---|---|
| 1 | 22상 | 천단부 | S 401 | 균열(폭0.3mm이상) | 0.3 | 10.0 | - | m | 1 | 10.00 | 25상 보수 |
| 2 | 22상 | 천단부 | S 405 | 균열(폭0.3mm이상) | 0.3 | 10.0 | - | m | 1 | 10.00 | 25상 보수 |
| 3 | 22상 | 천단부 | S 406 | 균열(폭0.3mm이상) | 0.3 | 10.0 | - | m | 1 | 10.00 | 25상 보수 |
| 4 | 22하 | 천단부 | S 404 | 균열(폭0.3mm이상) | 0.3 | 10.0 | - | m | 1 | 10.00 | 25상 보수 |
| 5 | 23상 | 천단부 | S 402 | 균열(폭0.3mm이상) | 0.3 | 10.0 | - | m | 1 | 10.00 | 25상 보수 |
| 6 | 23상 | 천단부 | S 403 | 균열(폭0.3mm이상) | 0.3 | 10.0 | - | m | 1 | 10.00 | 25상 보수 |
| 7 | 23상 | 천단부 | S 409 | 망상균열 | - | 4.0 | 4.0 | m <sup>2</sup> | 1 | 16.00 | |
| 9 | 24상 | 포장부 | S 410 | 포장 균열 | - | 0.5 | - | m | 2 | 1.00 | |
| 10 | 24상 | 포장부 | S 410 | 포장 균열 | - | 0.5 | - | m | 2 | 1.00 | |
