신월여의지하도로 안전점검(정기,정밀)용역  
(정밀안전점검)

## 외관조사망도

신월여의지하도로(인천방향)

(주)명성엔지니어링

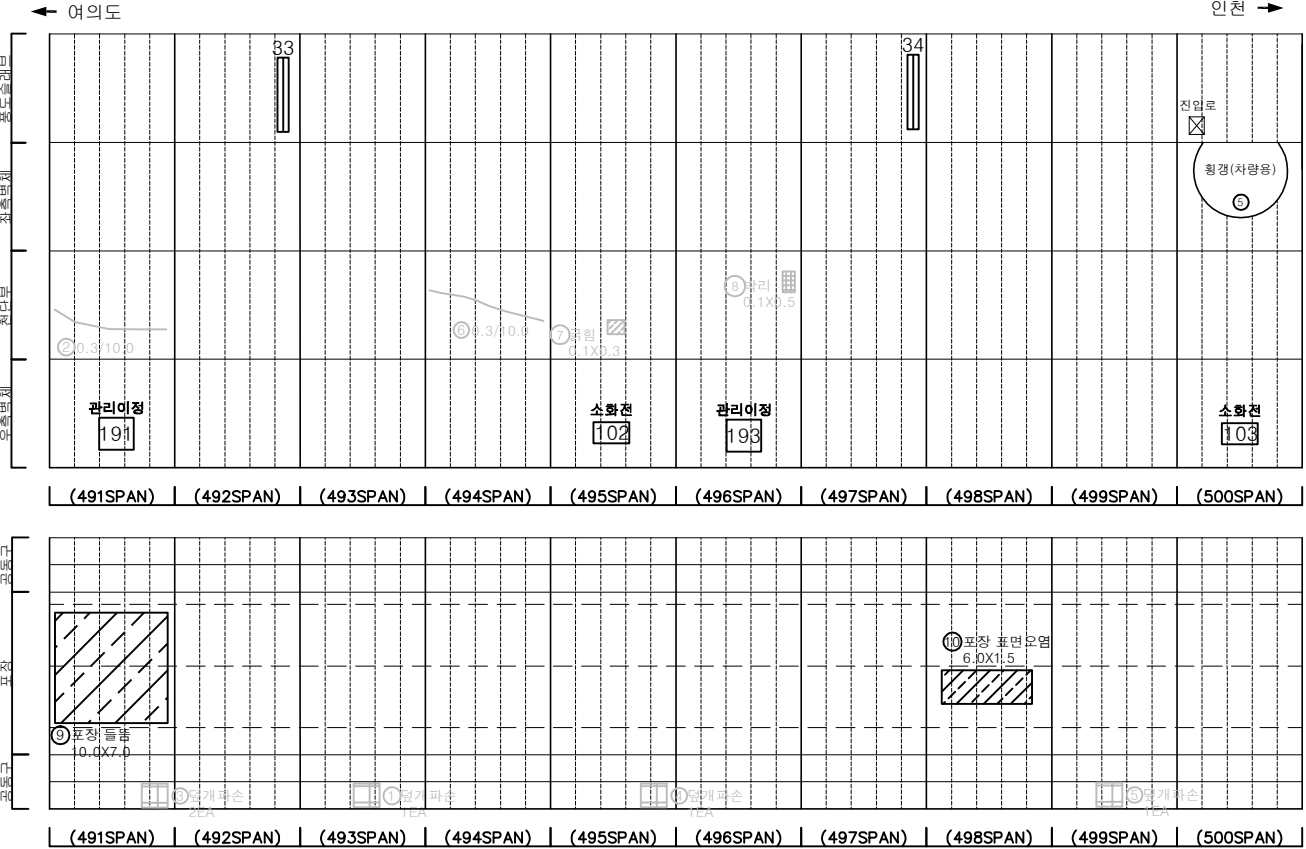
| 번호 | 발생년도 | 부재 | 위치 | 손상내용 | 손상현황 | | | | | | 비고 |
|---|---|---|---|---|---|---|---|---|---|---|---|
| 2 | 23상 | 전단부 | S 491 | 균열(폭0.3mm이상) | 0.3 | 10.0 | - | m | 1 | 10.00 | 25'회 보수 |
| 6 | 23상 | 전단부 | S 494 | 균열(폭0.3mm이상) | 0.3 | 10.0 | - | m | 1 | 10.00 | 25'회 보수 |
| 7 | 24상 | 전단부 | S 495 | 균열 | - | 0.1 | 0.3 | m | 1 | 0.03 | 25'회 보수 |
| 8 | 24상 | 전단부 | S 495 | 균열 | - | 0.1 | 0.5 | m | 1 | 0.05 | 25'회 보수 |

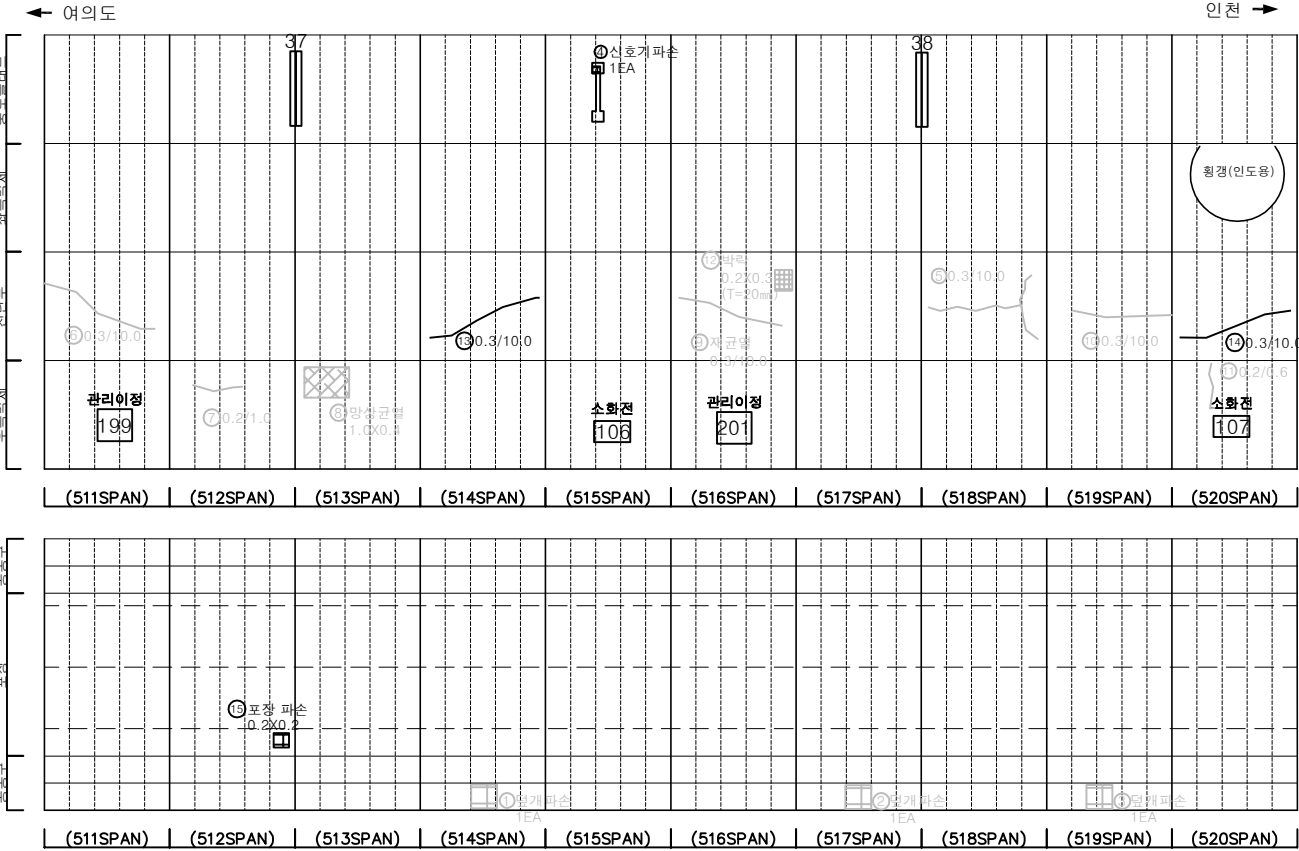
| 번호 | 발생<br>년도 | 부재 | 위치 | 손상내용 | 손상현황 | | | | | | 비 고 |
|---|---|---|---|---|---|---|---|---|---|---|---|
| 5 | 22하 | 전단부 | S 516 | 균열 (폭0.3mm이상) | 0.3 | 10.0 | - | m | 1 | 10.00 | 25'하 보수 |
| 6 | 23상 | 전단부 | S 511 | 균열 (폭0.3mm이상) | 0.3 | 10.0 | - | m | 1 | 10.00 | 25'하 보수 |
| 7 | 23상 | 측벽부 | S 512 | 균열 (폭0.3mm미만) | 0.2 | 1.0 | - | m | 1 | 1.00 | 25'상 보수 |
| 8 | 23상 | 측벽부 | S 513 | 평상균열 | - | 1.0 | 0.4 | m | 1 | 0.40 | 25'하 보수 |
| 9 | 23상 | 전단부 | S 516 | 재균열 (폭0.3mm이상) | 0.3 | 10.0 | - | m | 1 | 10.00 | 25'하 보수 |
| 10 | 23상 | 전단부 | S 519 | 균열 (폭0.3mm이상) | 0.3 | 10.0 | - | m | 1 | 10.00 | 25'하 보수 |
| 11 | 23상 | 측벽부 | S 520 | 균열 (폭0.3mm미만) | 0.2 | 0.6 | - | m | 1 | 0.60 | 25'상 보수 |
| 13 | 24하 | 전단부 | S 514 | 균열 (폭0.3mm이상) | 0.3 | 10.0 | - | m | 1 | 10.00 | |
| 14 | 24하 | 전단부 | S 520 | 균열 (폭0.3mm이상) | 0.3 | 10.0 | - | m | 1 | 10.00 | |

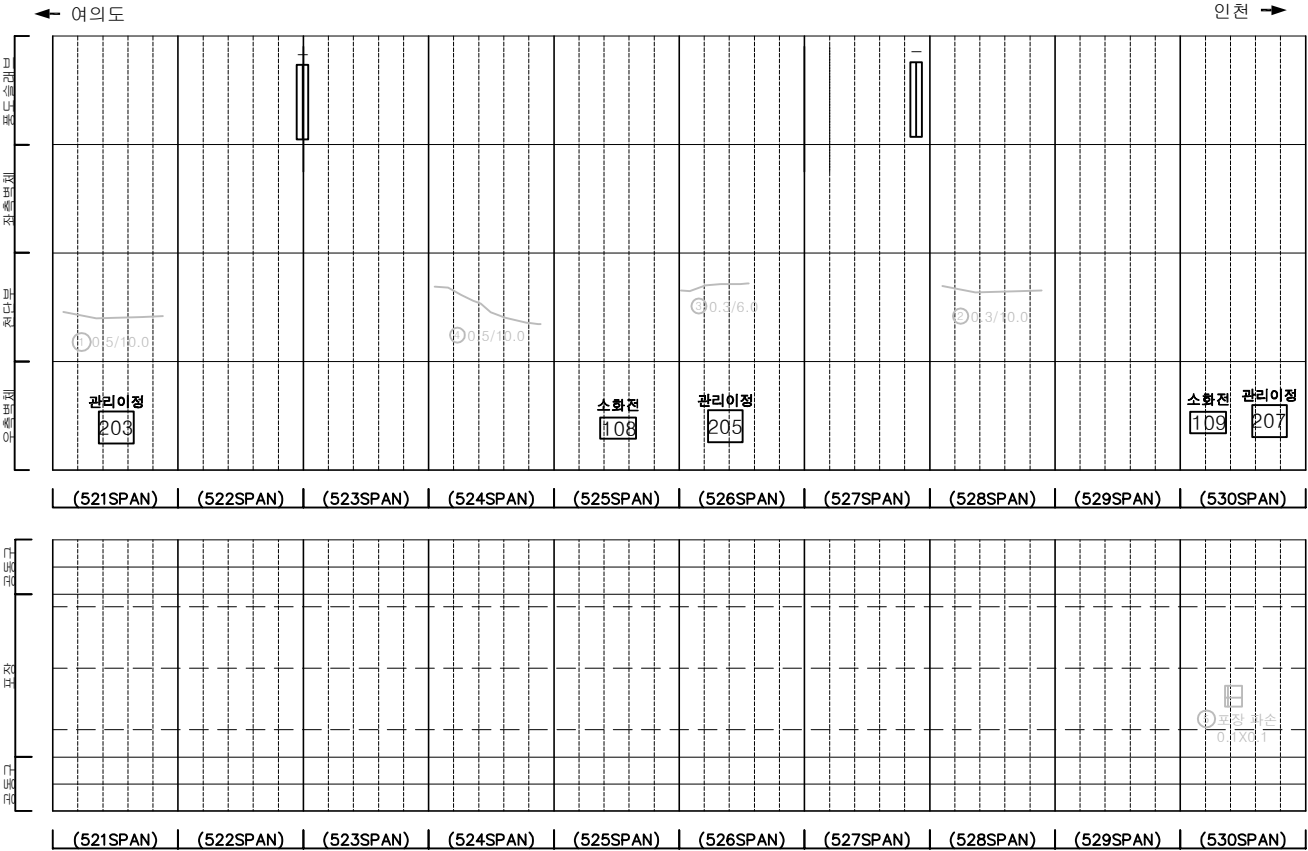
| 번호 | 발생년도 | 부재 | 위치 | 손상내용 | 손상현황 | | | | | | 비고 |
|---|---|---|---|---|---|---|---|---|---|---|---|
| 1 | 23상 | 천단부 | SS 521 | 균열(폭0.3mm이상) | 0.5 | 10.0 | - | m | 1 | 10.00 | 25'하 보수 |
| 2 | 23상 | 천단부 | SS 528 | 균열(폭0.3mm이상) | 0.3 | 10.0 | - | m | 1 | 10.00 | 25'하 보수 |
