신월여의지하도로 안전점검(정기,정밀)용역  
(정밀안전점검)

외관조사망도  
신월여의지하도로(인천방향)

서울터널주식회사

(주)명성엔지니어링

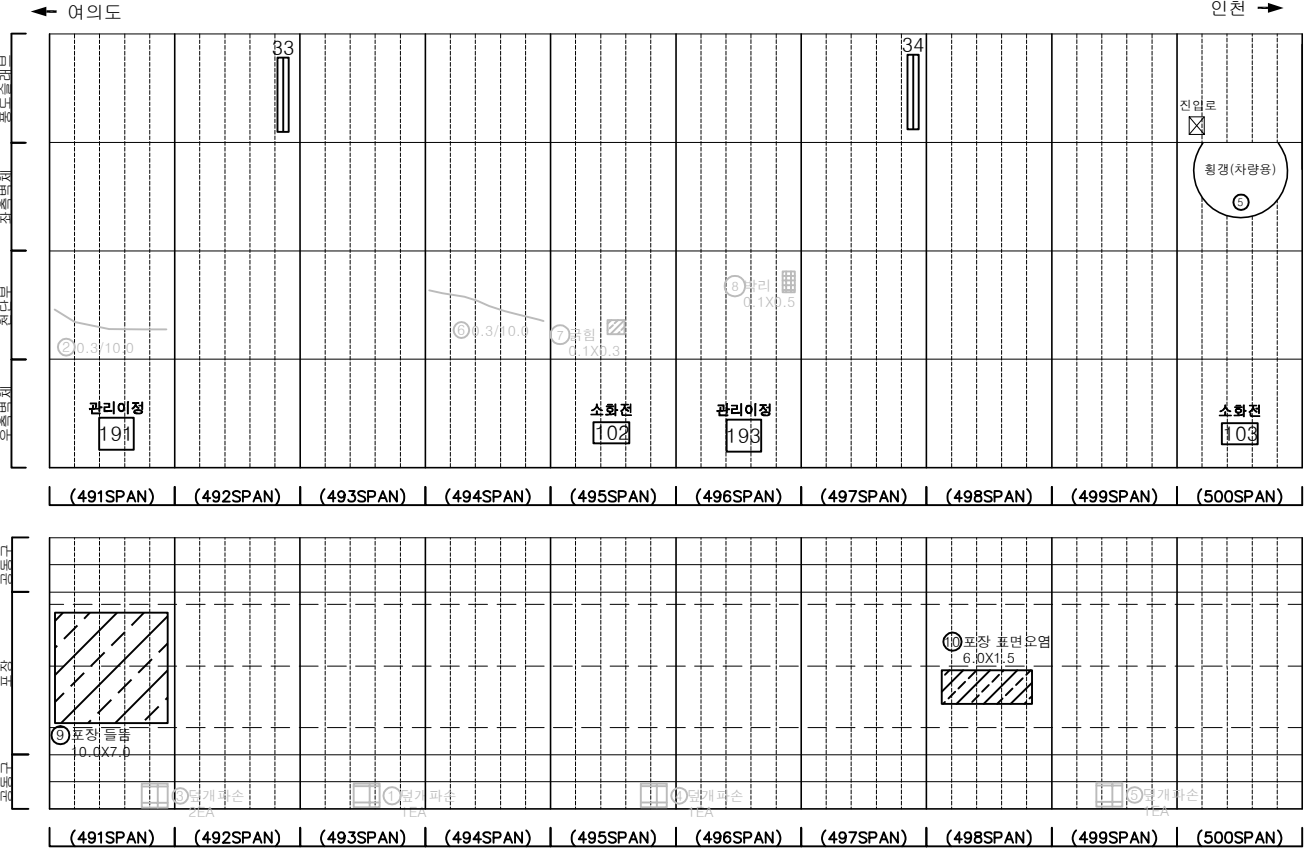
| 도면번호 | 50 |

| 번호 | 발생년도 | 부재 | 위치 | 손상내용 | 손상현황 | | | | | | 비고 |
|---|---|---|---|---|---|---|---|---|---|---|---|
| 2 | 23상 | 전단부 | S 491 | 균열(폭0.3mm이상) | 0.3 | 10.0 | - | m | 1 | 10.00 | 25'회 보수 |
| 6 | 23상 | 전단부 | S 494 | 균열(폭0.3mm이상) | 0.3 | 10.0 | - | m | 1 | 10.00 | 25'회 보수 |
| 7 | 24상 | 전단부 | S 495 | 균열 | - | 0.1 | 0.3 | m | 1 | 0.03 | 25'회 보수 |
| 8 | 24상 | 전단부 | S 495 | 균열 | - | 0.1 | 0.5 | m | 1 | 0.05 | 25'회 보수 |

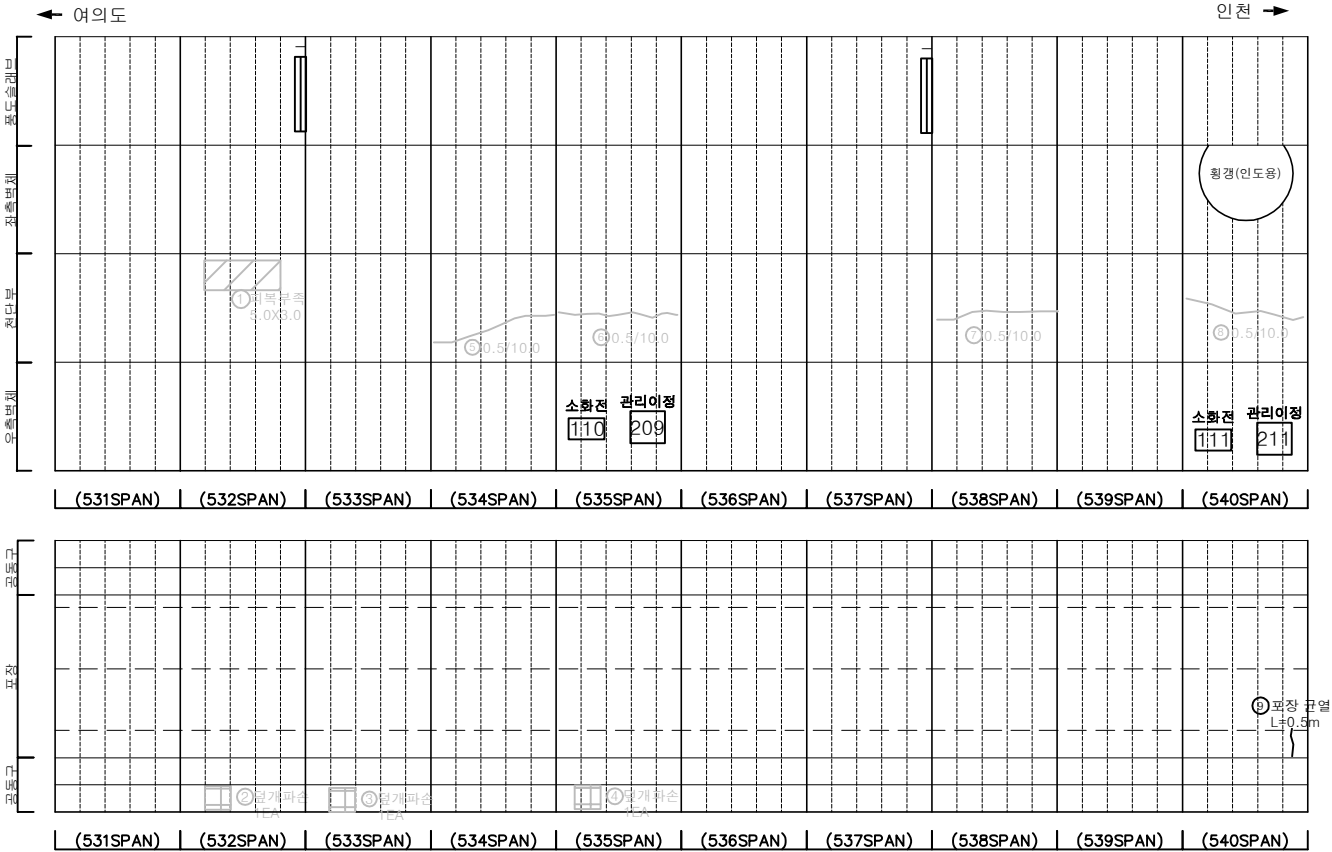
| 도 면 번호 | 54 |

| 번호 | 발생<br>년도 | 부재 | 위치 | 손상내용 | 손상현황 | | | | | | 비 고 |
|---|---|---|---|---|---|---|---|---|---|---|---|
| 5 | 23하 | 전단부 | S 534 | 균열(폭0.3mm이상) | 0.5 | 10.0 | - | m | 1 | 10.00 | 25'경 보수 |
| 6 | 24상 | 전단부 | S 535 | 균열(폭0.3mm이상) | 0.5 | 10.0 | - | m | 1 | 10.00 | 25'경 보수 |
| 7 | 24상 | 전단부 | S 538 | 균열(폭0.3mm이상) | 0.5 | 10.0 | - | m | 1 | 10.00 | 25'하 보수 |
| 8 | 24상 | 전단부 | S 540 | 균열(폭0.3mm이상) | 0.5 | 10.0 | - | m | 1 | 10.00 | 25'하 보수 |
| 9 | 24하 | 포장부 | S 540 | 포장 균열 | - | 0.5 | - | m | 1 | 0.50 | |

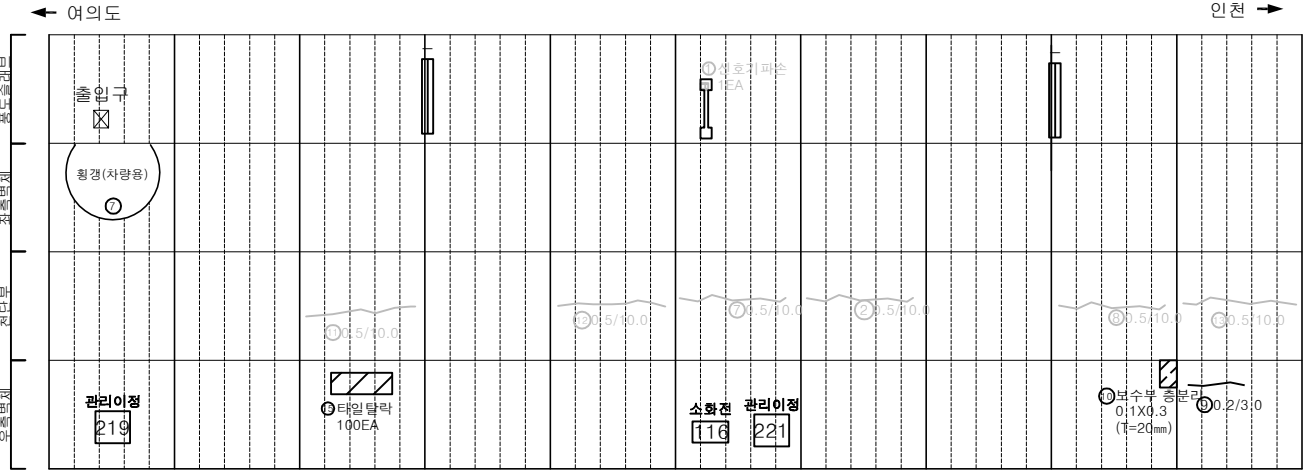
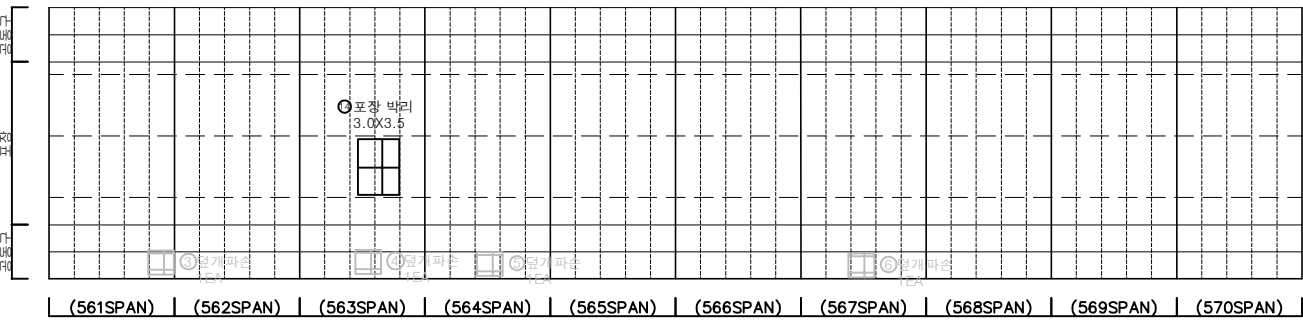
| 번호 | 발생<br>년도 | 부재 | 위치 | 손상내용 | 손상현황 | | | | | | 비 고 |
|---|---|---|---|---|---|---|---|---|---|---|---|
| 2 | 22상 | 전단부 | S 567 | 균열(폭0.3mm이상) | 0.5 | 10.0 | - | m | 1 | 10.00 | 정·회 보수 |
| 7 | 22상 | 전단부 | S 566 | 균열(폭0.3mm이상) | 0.5 | 10.0 | - | m | 1 | 10.00 | 정·회 보수 |
| 8 | 23상 | 전단부 | S 568 | 균열(폭0.3mm이상) | 0.5 | 10.0 | - | m | 1 | 10.00 | 정·회 보수 |
| 9 | 23상 | 측벽부 | S 570 | 균열(폭0.3mm미만) | 0.2 | 3.0 | - | m | 1 | 3.00 | |
| 11 | 24상 | 전단부 | S 563 | 균열(폭0.3mm이상) | 0.5 | 10.0 | - | m | 1 | 10.00 | 정·회 보수 |
| 12 | 24상 | 전단부 | S 565 | 균열(폭0.3mm이상) | 0.5 | 10.0 | - | m | 1 | 10.00 | 정·회 보수 |
| 13 | 24상 | 전단부 | S 570 | 균열(폭0.3mm이상) | 0.5 | 10.0 | - | m | 1 | 10.00 | 정·회 보수 |

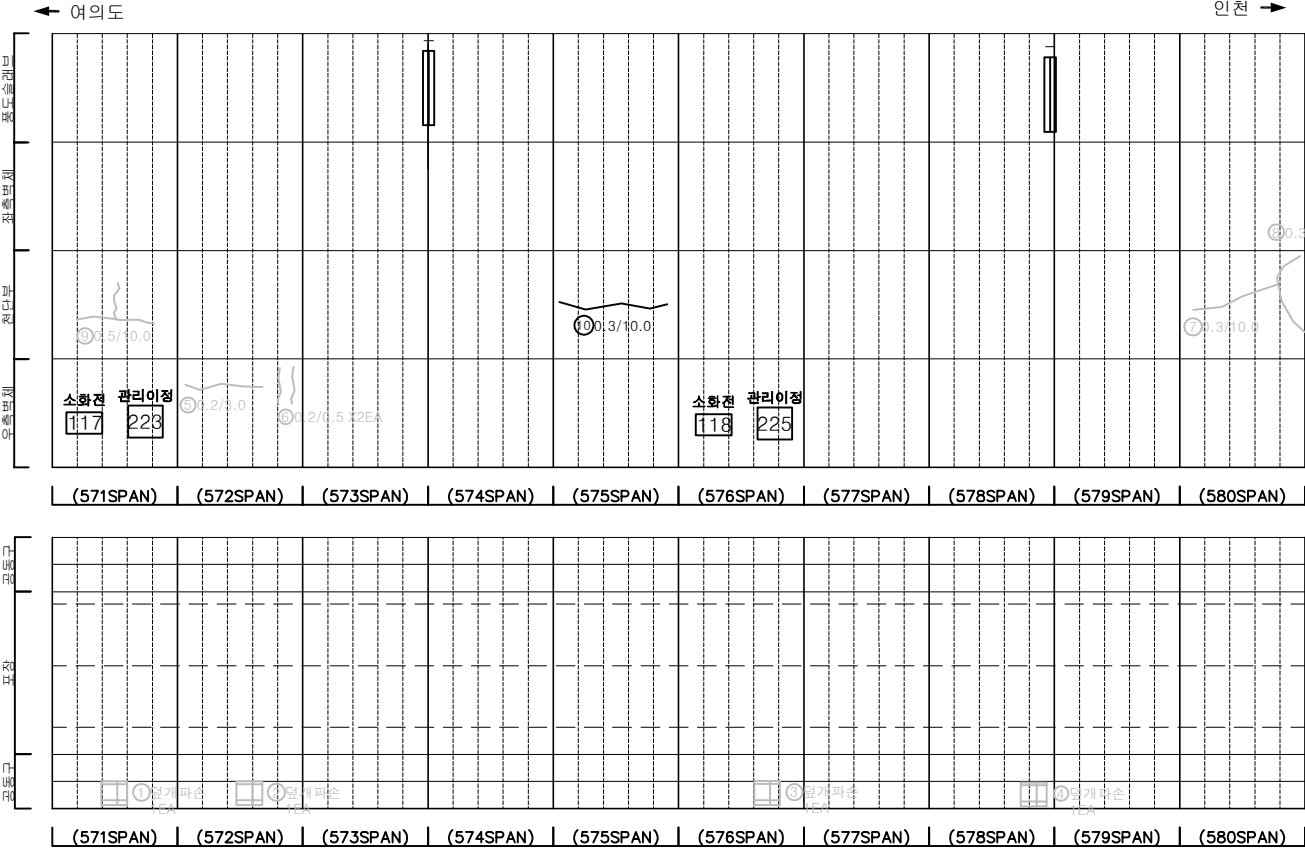
| 번호 | 발생년도 | 부재 | 위치 | 손상내용 | 손상현황 | | | | | | 비고 |
|---|---|---|---|---|---|---|---|---|---|---|---|
| 5 | 23상 | 측벽부 | S 572 | 균열(폭0.3mm이상) | 0.2 | 3.0 | - | m | 1 | 3.00 | 보수 |
| 6 | 23상 | 측벽부 | S 572 | 균열(폭0.3mm이상) | 0.2 | 0.5 | - | m | 2 | 1.00 | 보수 |
| 7 | 23상 | 천단부 | S 580 | 균열(폭0.3mm이상) | 0.3 | 10.0 | - | m | 1 | 10.00 | 제거 보수 |
| 8 | 23상 | 천단부 | S 580 | 균열(폭0.3mm이상) | 0.3 | 5.0 | - | m | 1 | 5.00 | 제거 보수 |
| 9 | 24상 | 천단부 | S 571 | 균열(폭0.3mm이상) | 0.5 | 10.0 | - | m | 1 | 10.00 | 제거 보수 |
| 10 | 24하 | 천단부 | S 575 | 균열(폭0.3mm이상) | 0.3 | 10.0 | - | m | 1 | 10.00 | |

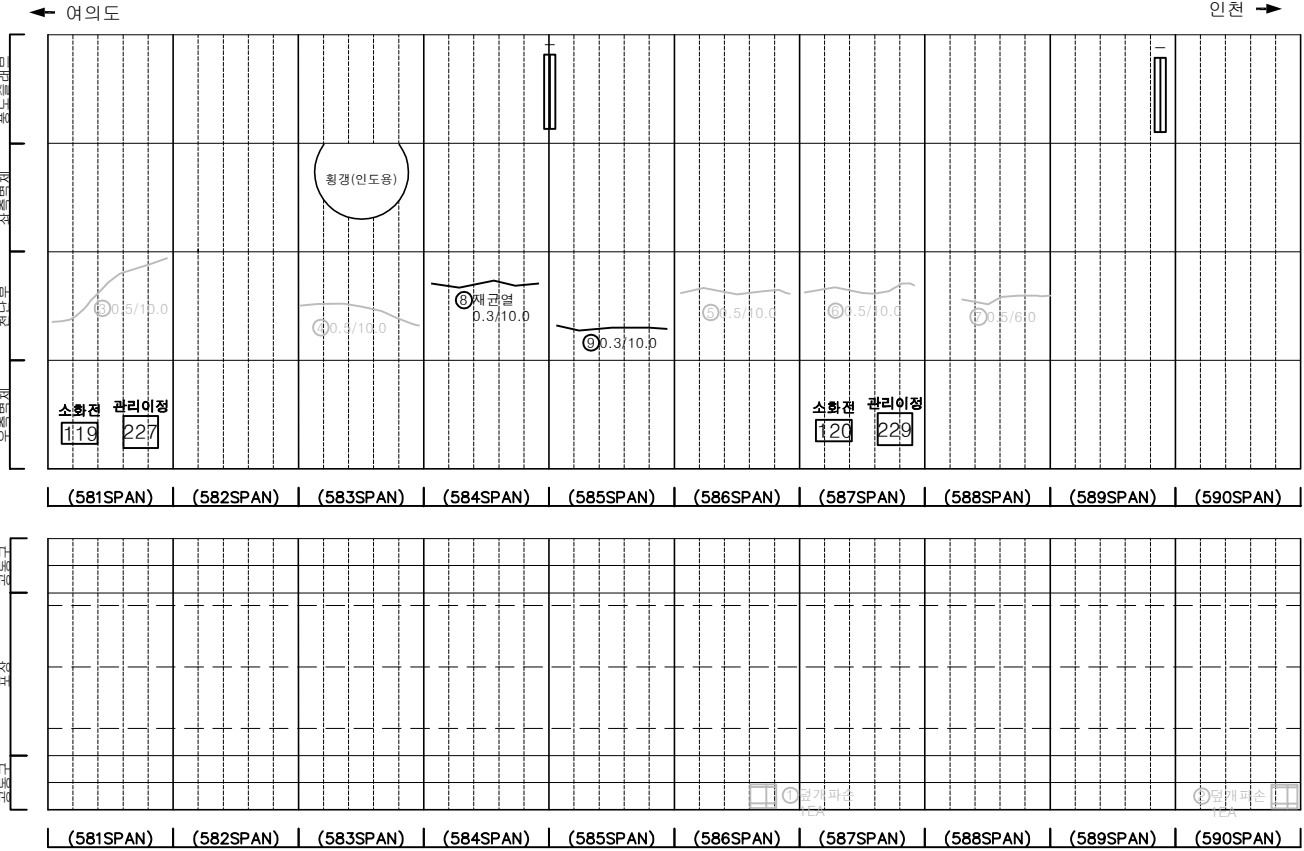
| 도 면 번호 | 59 |

| 번호 | 발생<br>년도 | 부재 | 위치 | 손상내용 | 손상현황 | | | | | | 비 고 |
|---|---|---|---|---|---|---|---|---|---|---|---|
| 3 | 23하 | 천단부 | S 581 | 균열 (폭0.3mm이상) | 0.5 | 10.0 | - | m | 1 | 10.00 | 재/하 보강 |
| 4 | 23하 | 천단부 | S 583 | 균열 (폭0.3mm이상) | 0.5 | 10.0 | - | m | 1 | 10.00 | 재/하 보강 |
