신월여의지하도로 안전점검(정기,정밀)용역  
(정밀안전점검)

## 외관조사망도

신월여의지하도로(인천방향)

서울터널주식회사

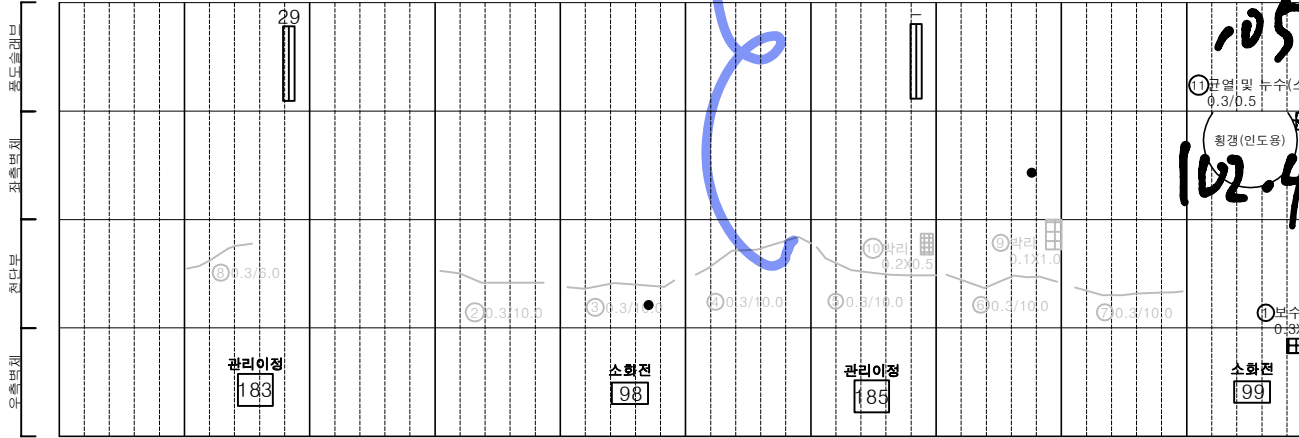
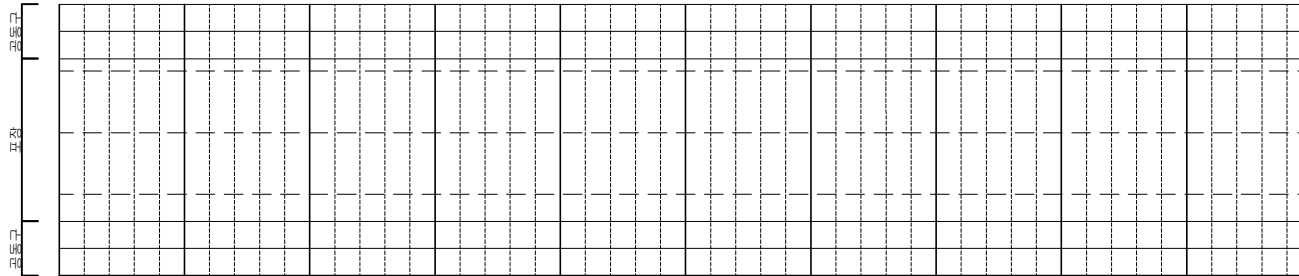
| 번호 | 발생<br>년도 | 부재 | 위치 | 손상내용 | 손상현황 | | | | | | 비고 |
|---|---|---|---|---|---|---|---|---|---|---|---|
| 2 | 23상 | 천단부 | S 474 | 균열(폭0.3mm이상) | 0.3 | 10.0 | - | m | 1 | 10.00 | 25하 보수 |
| 3 | 23상 | 천단부 | S 475 | 균열(폭0.3mm이상) | 0.3 | 10.0 | - | m | 1 | 10.00 | 25하 보수 |
| 4 | 23상 | 천단부 | S 476 | 균열(폭0.3mm이상) | 0.3 | 10.0 | - | m | 1 | 10.00 | 25하 보수 |
| 5 | 23상 | 천단부 | S 477 | 균열(폭0.3mm이상) | 0.3 | 10.0 | - | m | 1 | 10.00 | 25하 보수 |
| 6 | 23상 | 천단부 | S 478 | 균열(폭0.3mm이상) | 0.3 | 10.0 | - | m | 1 | 10.00 | 25하 보수 |
| 7 | 23상 | 천단부 | S 479 | 균열(폭0.3mm이상) | 0.3 | 10.0 | - | m | 1 | 10.00 | 25하 보수 |
| 8 | 23하 | 천단부 | S 472 | 균열(폭0.3mm이상) | 0.3 | 6.0 | - | m | 1 | 6.00 | 25하 보수 |
| 11 | 25하 | 측벽부 | S 480 | 균열 및 누수(스며있음) | 0.3 | 0.5 | - | m | 1 | 0.50 | |

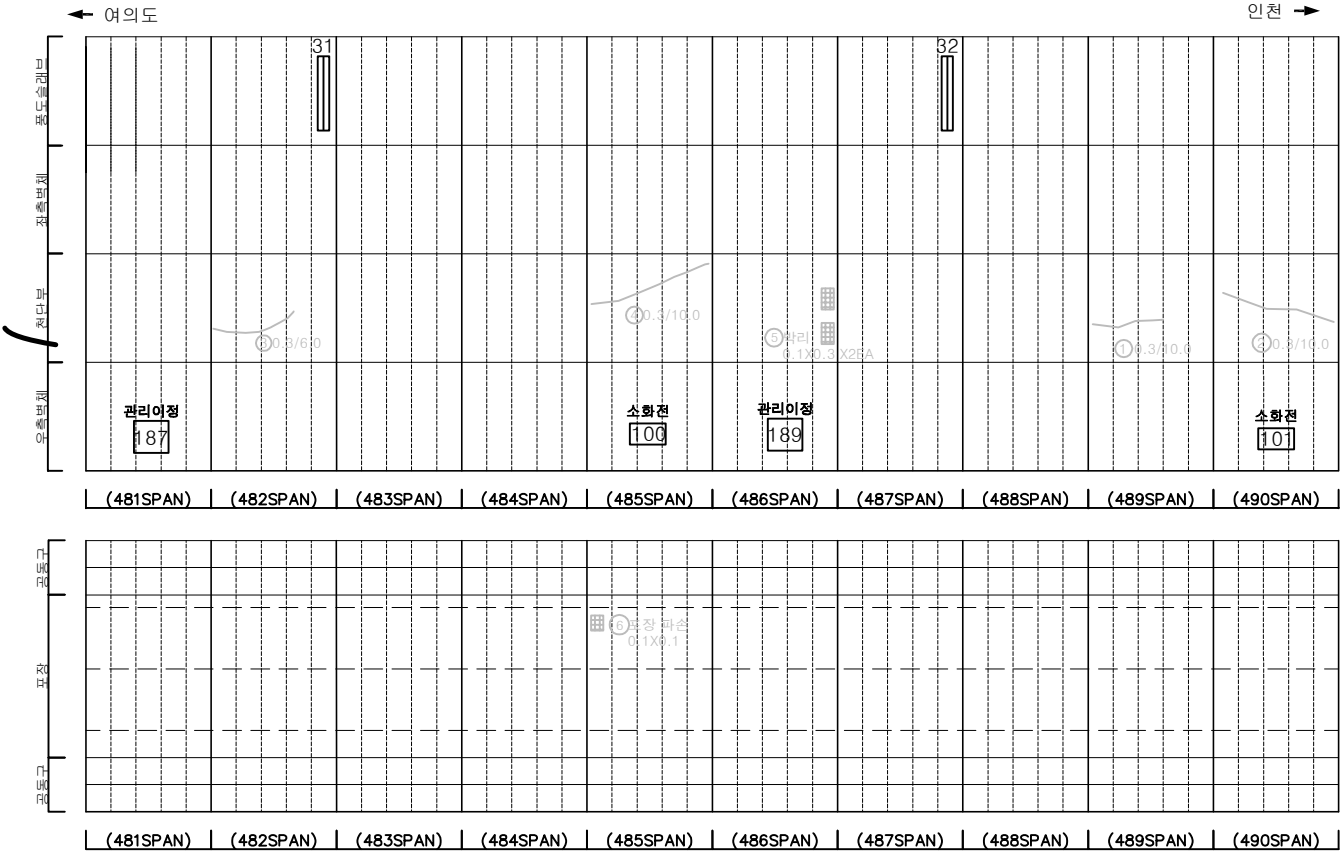
| | 누수, 습윤부 | 벽체 | 퇴적물 | 도 면 명 | 신월여의지하도로-인천방향 NATM 481~490구간 |

| 번호 | 발생<br>년도 | 부재 | 위치 | 손상내용 | 손상현황 | | | | | | 비고 |
|---|---|---|---|---|---|---|---|---|---|---|---|
| 1 | 23상 | 천단부 | S 489 | 균열 (폭0.3mm이상) | 0.3 | 10.0 | - | m | 1 | 10.00 | 25'형 보강 |
| 2 | 23상 | 천단부 | S 490 | 균열 (폭0.3mm이상) | 0.3 | 10.0 | - | m | 1 | 10.00 | 25'형 보강 |
| 3 | 23하 | 천단부 | S 482 | 균열 (폭0.3mm이상) | 0.3 | 6.0 | - | m | 1 | 6.00 | 25'형 보강 |
| 4 | 23하 | 천단부 | S 485 | 균열 (폭0.3mm이상) | 0.3 | 10.0 | - | m | 1 | 10.00 | 25'형 보강 |

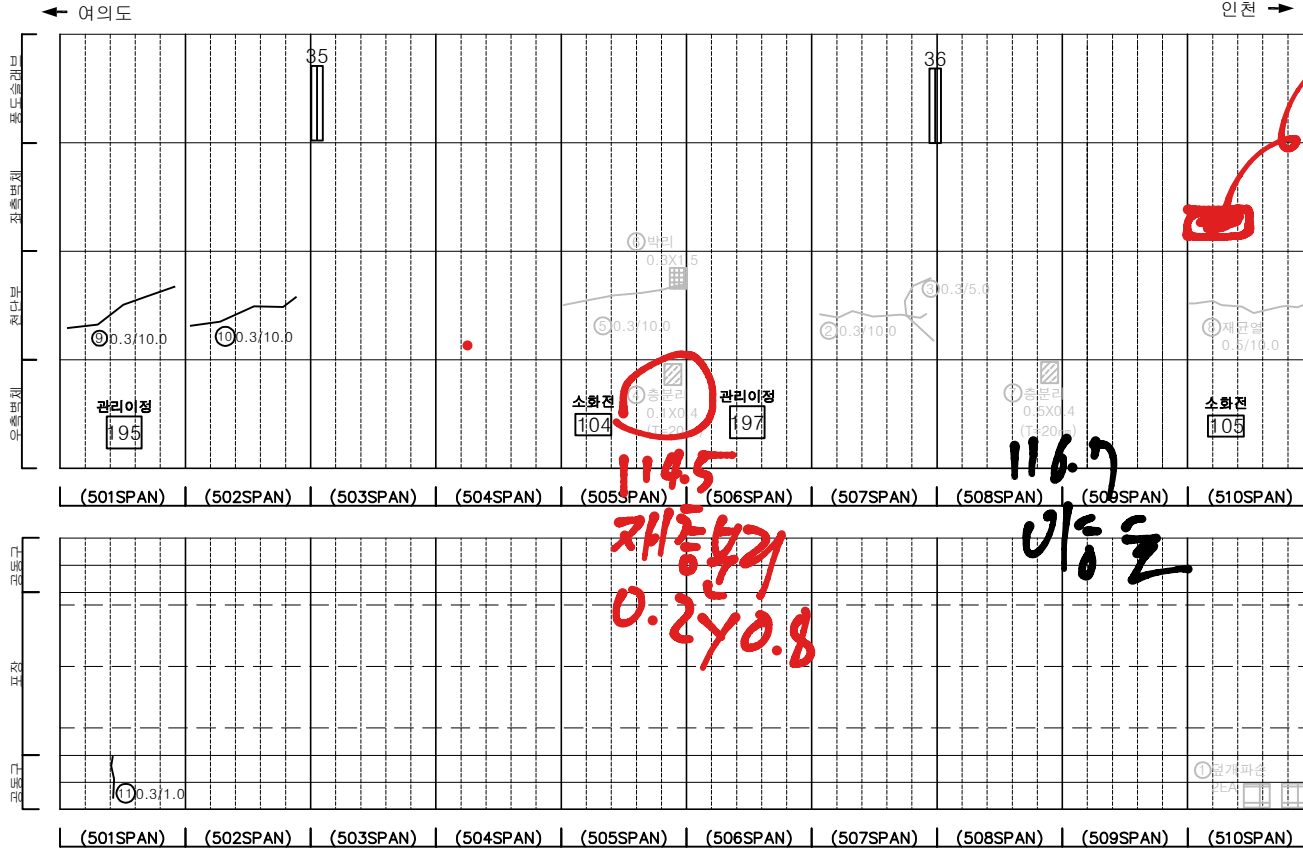
| 번 호 | 구 간 | 소재 지 | 위 치 | 손상내용 | 손상현황 | | | | | | 비 고 |
|---|---|---|---|---|---|---|---|---|---|---|---|
| 2 | 24하 | 전단부 | S 507 | 균열(폭0.3mm이상) | 0.3 | 10.0 | - | m | 1 | 10.00 | 25'하 보수 |
| 3 | 24하 | 전단부 | S 508 | 균열(폭0.3mm이상) | 0.3 | 10.0 | - | m | 1 | 5.00 | 25'하 보수 |
| 4 | 24하 | 전단부 | S 505 | 균열(폭0.3mm이상) | 0.3 | 10.0 | - | m | 1 | 0.12 | 25'하 보수 |
| 5 | 23하 | 전단부 | S 505 | 균열(폭0.3mm이상) | 0.3 | 10.0 | - | m | 1 | 10.00 | 25'하 보수 |
| 8 | 24상 | 전단부 | S 510 | 재균열(폭0.3mm이상) | 0.5 | 10.0 | - | m | 1 | 10.00 | 25'하 보수 |
| 9 | 24하 | 전단부 | S 501 | 균열(폭0.3mm이상) | 0.3 | 10.0 | - | m | 1 | 10.00 | |
| 10 | 24하 | 전단부 | S 502 | 균열(폭0.3mm이상) | 0.3 | 10.0 | - | m | 1 | 10.00 | |
| 11 | 24하 | 공동구 | S 501 | 공동구 균열(폭0.3mm) | 0.3 | 1.0 | - | m | 1 | 1.00 | |

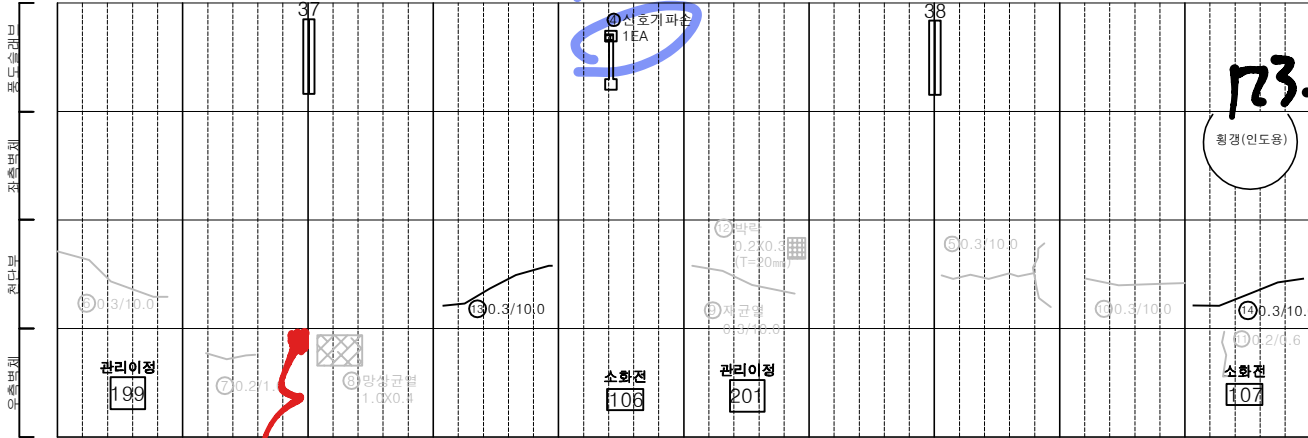
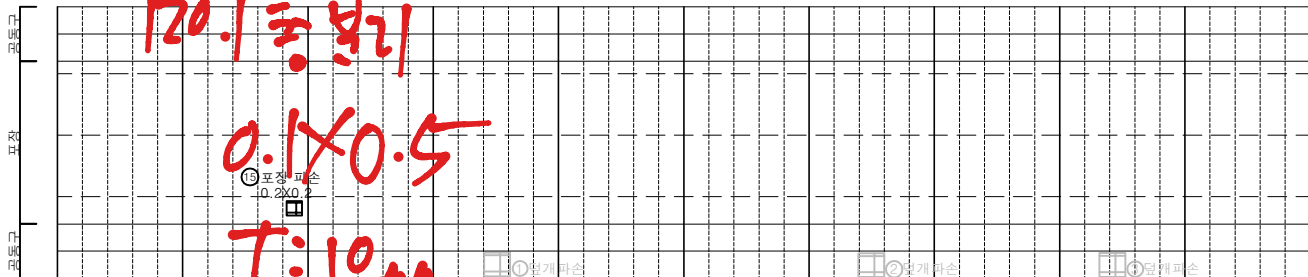
| 번호 | 발생<br>년도 | 부재 | 위치 | 손상내용 | 손상현황 | | | | | | 비고 |
|---|---|---|---|---|---|---|---|---|---|---|---|
| 5 | 22하 | 전단부 | S 516 | 균열 (폭0.3mm이상) | 0.3 | 10.0 | - | m | 1 | 10.00 | 25'하 보수 |
| 6 | 23상 | 전단부 | S 511 | 균열 (폭0.3mm이상) | 0.3 | 10.0 | - | m | 1 | 10.00 | 25'하 보수 |
| 7 | 23상 | 측벽부 | S 512 | 균열 (폭0.3mm미만) | 0.2 | 1.0 | - | m | 1 | 1.00 | 25'상 보수 |
| 8 | 23상 | 측벽부 | S 513 | 평상균열 | - | 1.0 | 0.4 | m | 1 | 0.40 | 25'하 보수 |
| 9 | 23상 | 전단부 | S 516 | 재균열 (폭0.3mm이상) | 0.3 | 10.0 | - | m | 1 | 10.00 | 25'하 보수 |
| 10 | 23상 | 전단부 | S 519 | 균열 (폭0.3mm이상) | 0.3 | 10.0 | - | m | 1 | 10.00 | 25'하 보수 |
| 11 | 23상 | 측벽부 | S 520 | 균열 (폭0.3mm미만) | 0.2 | 0.6 | - | m | 1 | 0.60 | 25'상 보수 |
| 13 | 24하 | 전단부 | S 514 | 균열 (폭0.3mm이상) | 0.3 | 10.0 | - | m | 1 | 10.00 | |
| 14 | 24하 | 전단부 | S 520 | 균열 (폭0.3mm이상) | 0.3 | 10.0 | - | m | 1 | 10.00 | |

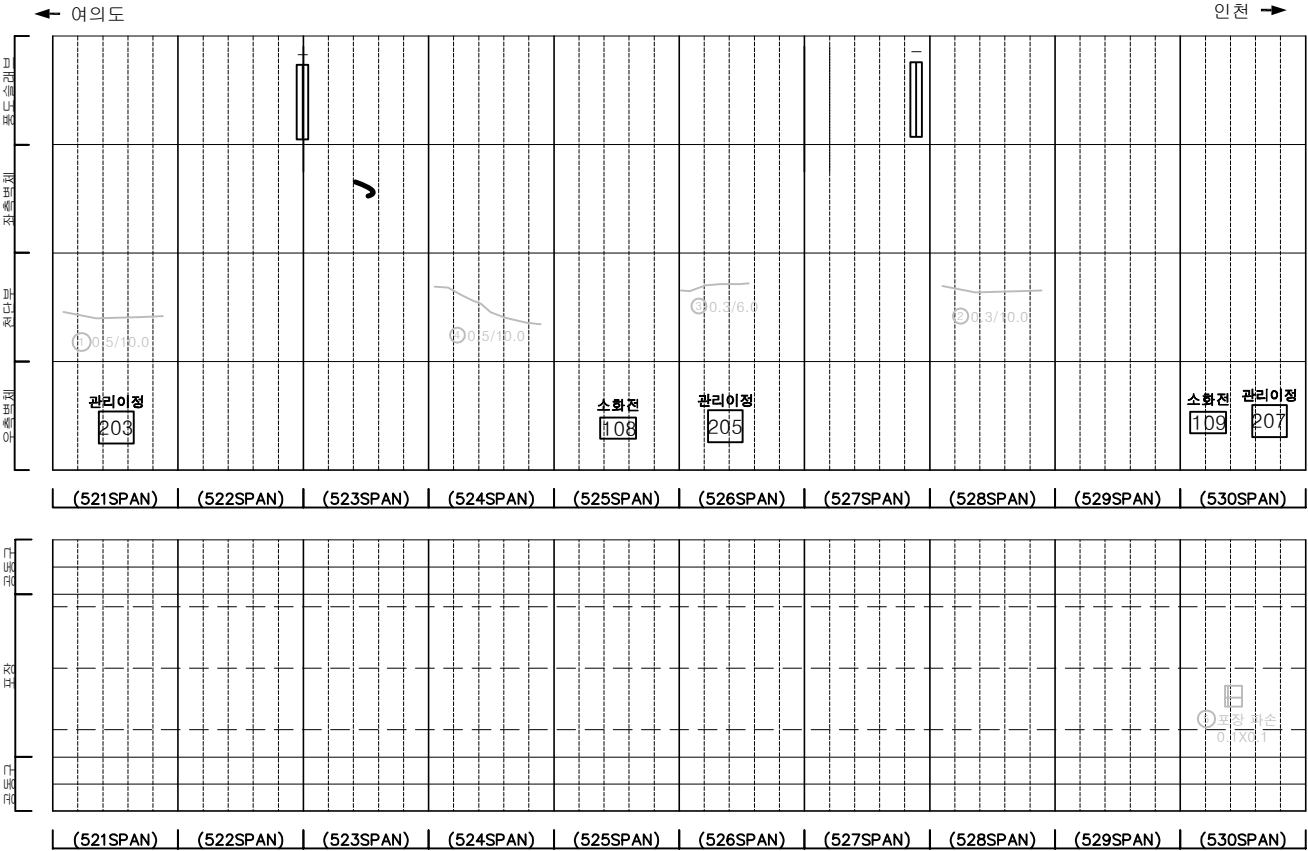
| 번호 | 발생년도 | 부재 | 위치 | 손상내용 | 손상현황 | | | | | | 비고 |
|---|---|---|---|---|---|---|---|---|---|---|---|
| 1 | 23상 | 천단부 | SS 521 | 균열 (폭0.3mm이상) | 0.5 | 10.0 | - | m | 1 | 10.00 | 25'하 보수 |
| 2 | 23상 | 천단부 | SS 528 | 균열 (폭0.3mm이상) | 0.3 | 10.0 | - | m | 1 | 10.00 | 25'하 보수 |
| 3 | 23하 | 천단부 | SS 526 | 균열 (폭0.3mm이상) | 0.3 | 10.0 | - | m | 1 | 10.00 | 25'하 보수 |
| 4 | 24상 | 천단부 | SS 524 | 균열 (폭0.3mm이상) | 0.5 | 10.0 | - | m | 1 | 10.00 | 25'하 보수 |

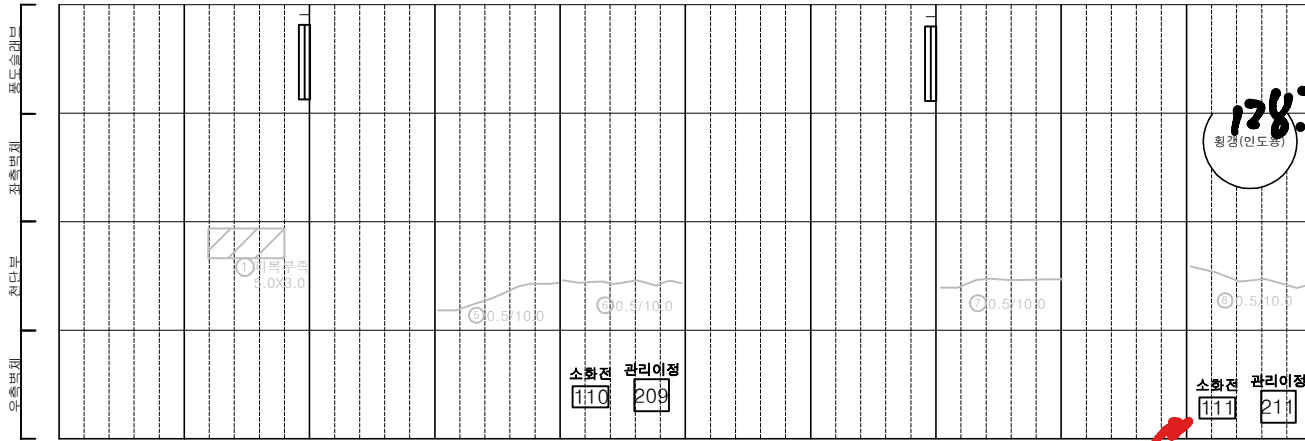
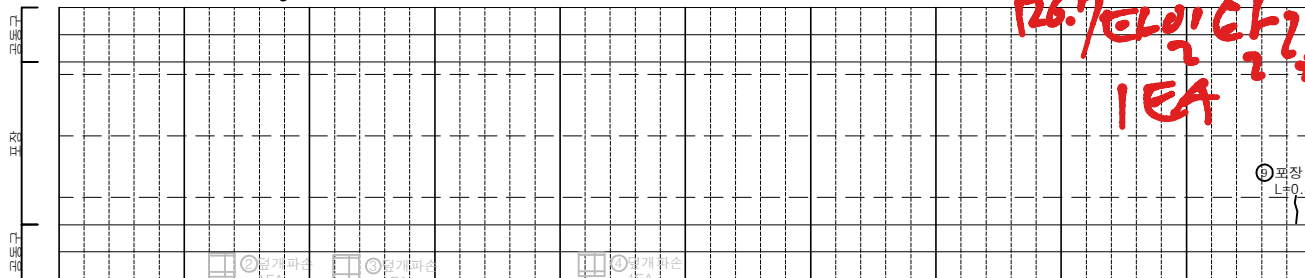
| 번호 | 발생<br>년도 | 부재 | 위치 | 손상내용 | 손상현황 | | | | | | 비고 |
|---|---|---|---|---|---|---|---|---|---|---|---|
| 5 | 23하 | 천단부 | S 534 | 균열(폭0.3mm이상) | 0.5 | 10.0 | - | m | 1 | 10.00 | 25'하 보강 |
| 6 | 24상 | 천단부 | S 535 | 균열(폭0.3mm이상) | 0.5 | 10.0 | - | m | 1 | 10.00 | 25'하 보강 |
| 7 | 24상 | 천단부 | S 538 | 균열(폭0.3mm이상) | 0.5 | 10.0 | - | m | 1 | 10.00 | 25'하 보강 |
| 8 | 24상 | 천단부 | S 540 | 균열(폭0.3mm이상) | 0.5 | 10.0 | - | m | 1 | 10.00 | 25'하 보강 |
| 9 | 24하 | 포장부 | S 540 | 포장 균열 | - | 0.5 | - | m | 1 | 0.50 | |

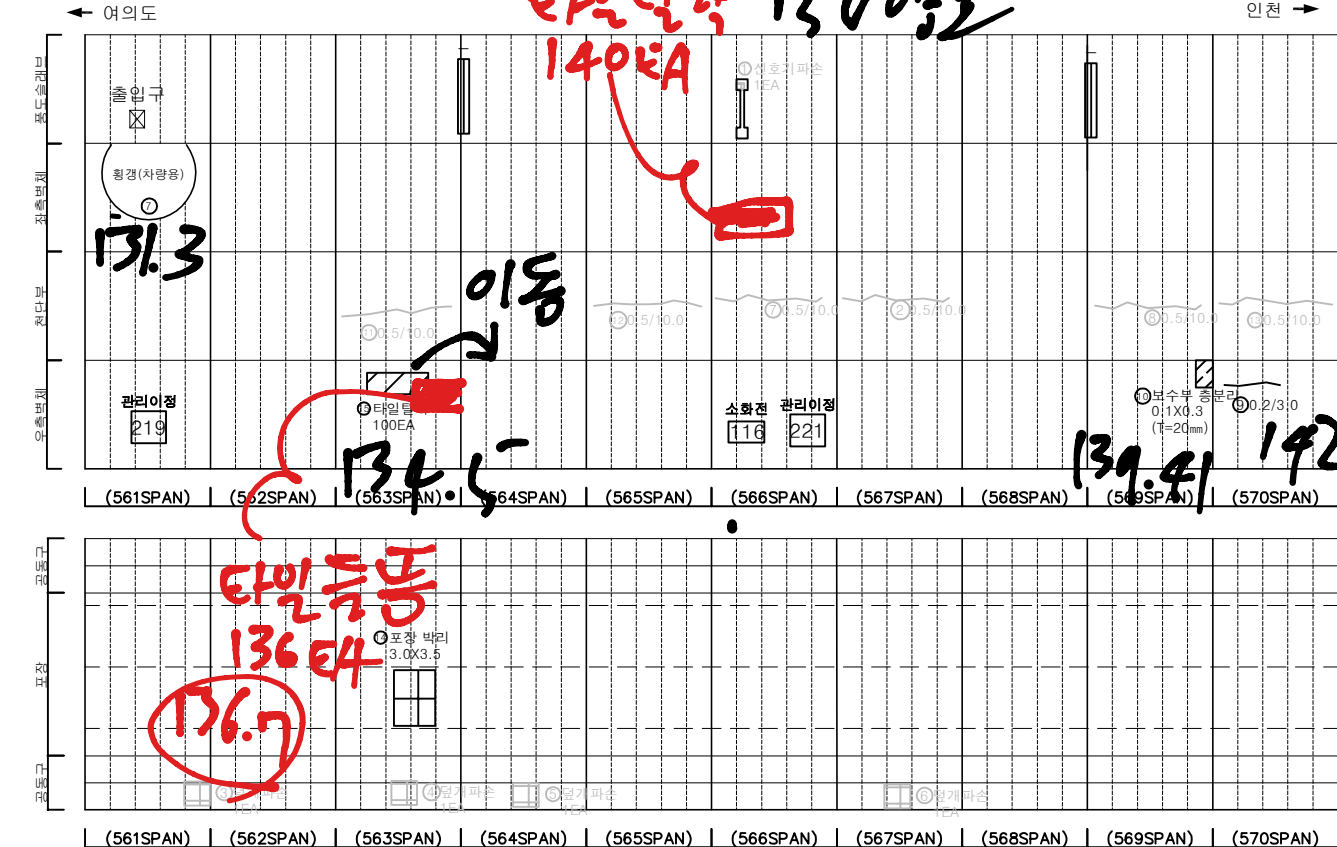
| 번호 | 발생<br>년도 | 부재 | 위치 | 손상내용 | 손상현황 | | | | | | 비고 |
|---|---|---|---|---|---|---|---|---|---|---|---|
| 2 | 22상 | 전단부 | S 567 | 균열 (폭0.3mm이상) | 0.5 | 10.0 | - | m | 1 | 10.00 | 정·정 보류 |
| 7 | 22상 | 전단부 | S 566 | 균열 (폭0.3mm이상) | 0.5 | 10.0 | - | m | 1 | 10.00 | 정·정 보류 |

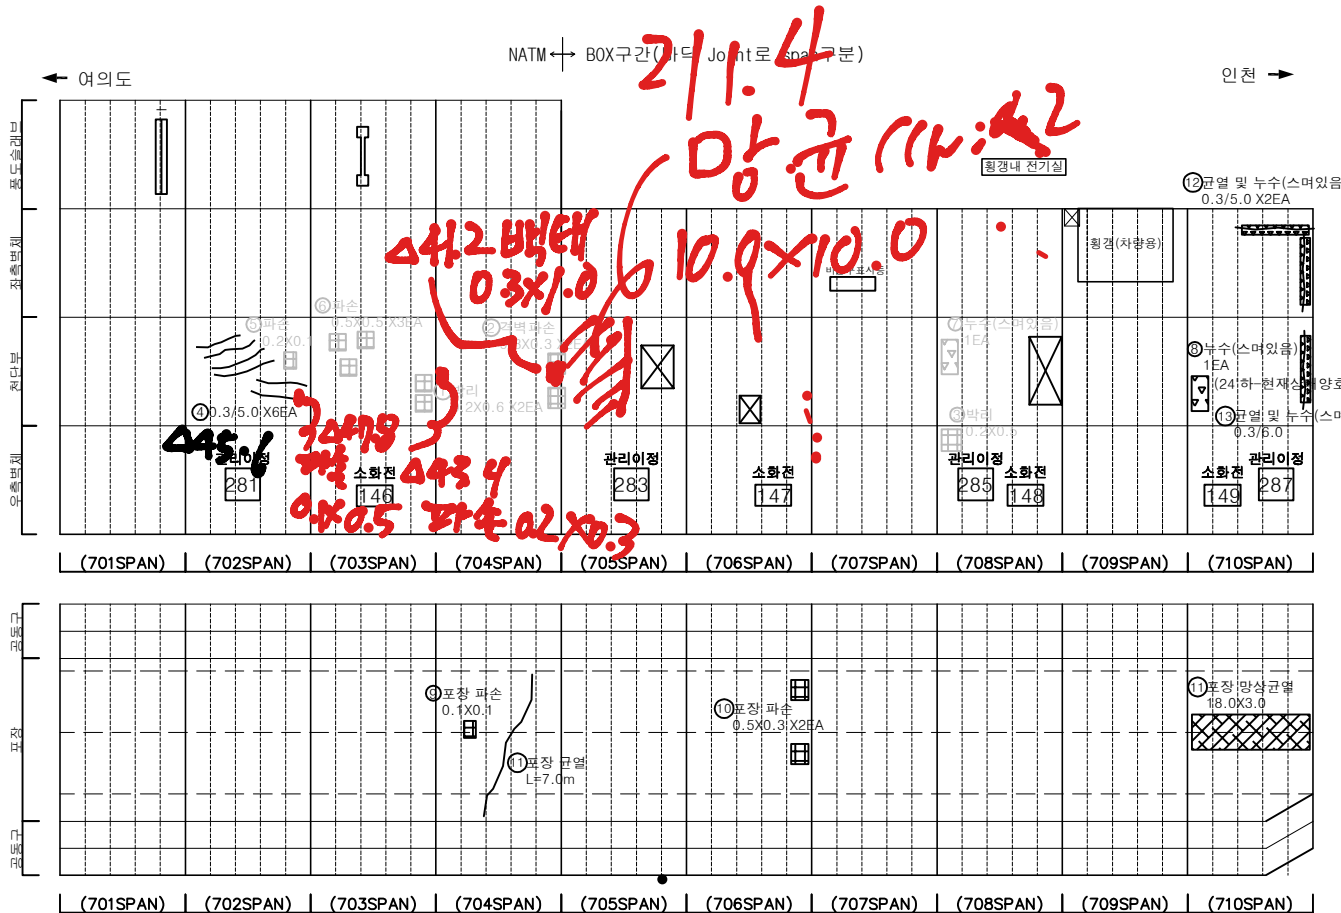
| 도 면 번호 | 70 |

| 표 | | 누수, 습상부 | | 배 배 | 도 면 명 | 신월여의지하도로-안전방향 NATM 701-704, BOX 705-710구간 |
