신월여의지하도로 안전점검(정기,정밀)용역  
(정밀안전점검)

## 외관조사망도

신월여의지하도로(여의도 RAMP-C)

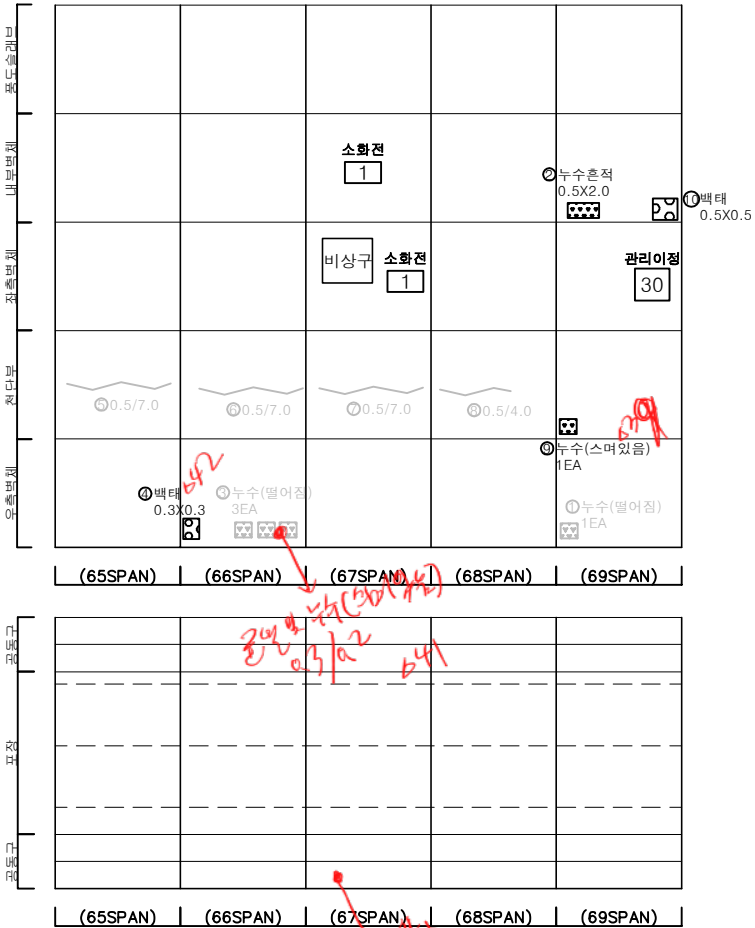
| 번호 | 발생년도 | 부재 | 위치 | 손상내용 | 손상현황 | | | | | | 비고 |
|---|---|---|---|---|---|---|---|---|---|---|---|
| 1 | 22상 | 측벽부 | S 069 | 누수(떨어짐) | - | - | - | EA | 1 | 1.00 | 2차 보수 |
| 2 | 22상 | 내부벽체 | S 069 | 누수흔적 | - | 0.5 | 2.0 | m | 1 | 1.00 | |
| 3 | 22하 | 측벽부 | S 066 | 누수(떨어짐) | - | - | - | EA | 3 | 3.00 | 2차 보수 |
| 5 | 23상 | 천단부 | S 065 | 균열(폭0.3mm이상) | 0.5 | 7.0 | - | m | 1 | 7.00 | 2차 보수 |
| 6 | 23상 | 천단부 | S 066 | 균열(폭0.3mm이상) | 0.5 | 7.0 | - | m | 1 | 7.00 | 2차 보수 |
| 7 | 23상 | 천단부 | S 067 | 균열(폭0.3mm이상) | 0.5 | 7.0 | - | m | 1 | 7.00 | 2차 보수 |
| 8 | 23상 | 천단부 | S 068 | 균열(폭0.3mm이상) | 0.5 | 4.0 | - | m | 1 | 4.00 | 2차 보수 |
| 9 | 23상 | 천단부 | S 069 | 누수(스며있음) | - | - | - | EA | 1 | 1.00 | |
